# Anglesqueville-l'Esneval

## 6 clos-masures identifiés

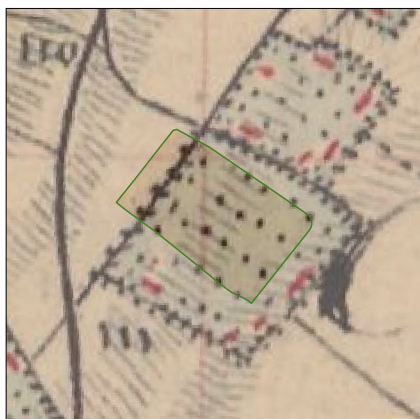
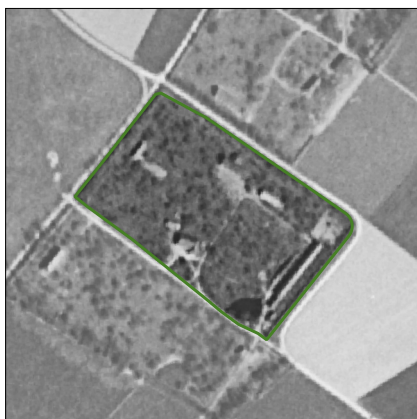
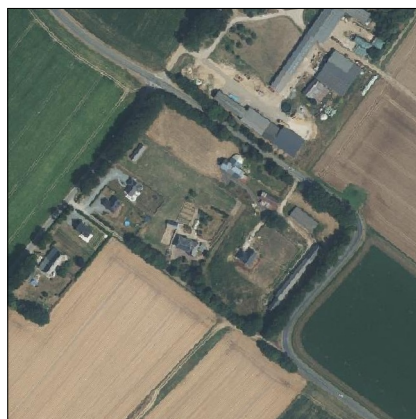
## AE1 • CLOS D'INTÉRÊT

État de la ceinture arborée  
**Moyennement complète**

État global des bâtiments  
**Mauvais**

Clos-masure d'intérêt composé de bâtiments traditionnels dans divers états. La ceinture arborée est quasiment complète. Deux constructions récentes ont été réalisées dans l'angle sud-ouest du clos. Le sentiment de clos-masure est présent où sont implantés les bâtiments traditionnels.

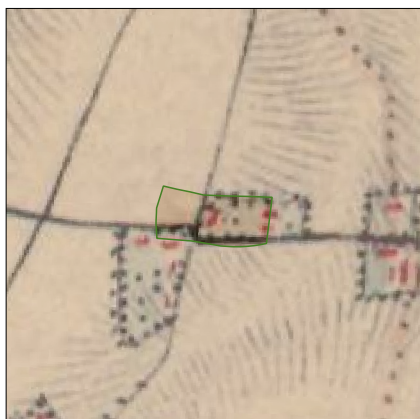
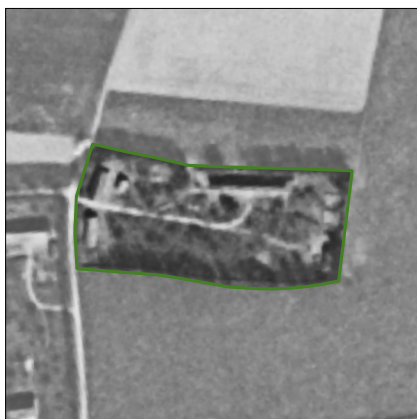
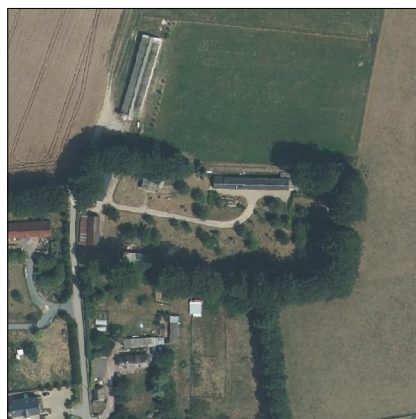
## AE2 • CLOS D'INTÉRÊT

État de la ceinture arborée  
**Moyennement complète**

État global des bâtiments  
**Bon**

Clos-masure intéressant composé de plusieurs bâtiments traditionnels en bon état. La ceinture arborée aurait besoin d'une restauration mais l'ambiance clos-masure persiste grâce au verger. Le sentiment de clos-masure est présent à l'extérieur du clos depuis la route malgré le pans incomplet longeant la route.

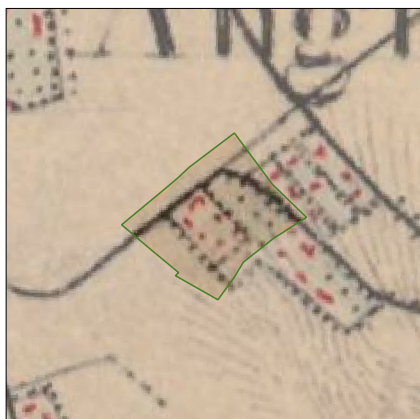
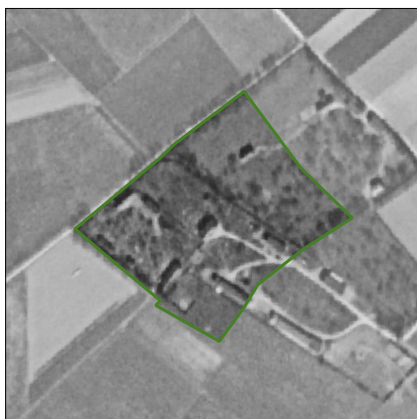
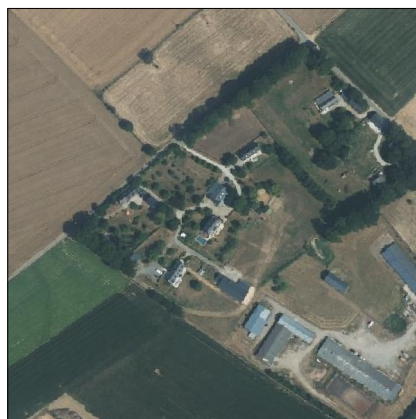
## AE3 • CLOS D'INTÉRÊT

État de la ceinture arborée  
**Quasi-disparue**

État global des bâtiments  
**Mauvais**

Clos-masure ayant perdu ses façades de bâtiments traditionnels. Perte d'une partie de sa ceinture arborée, remplacée par des espèces horticoles. Le sentiment de clos-masure est altéré mais persiste avec la présence d'un verger et d'une mare.

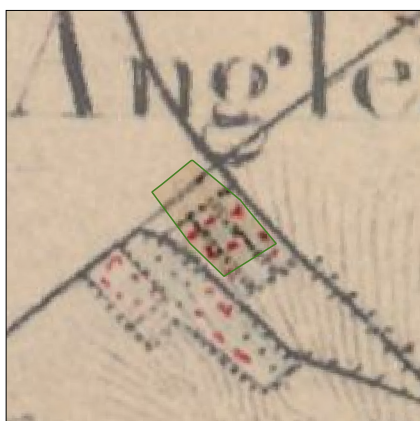
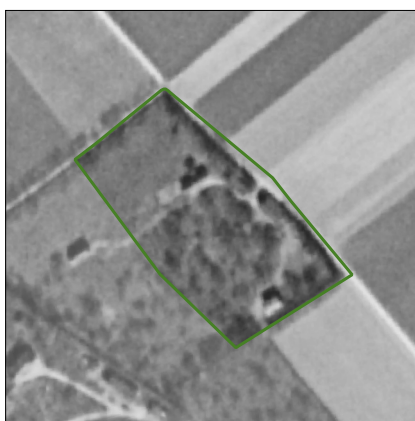
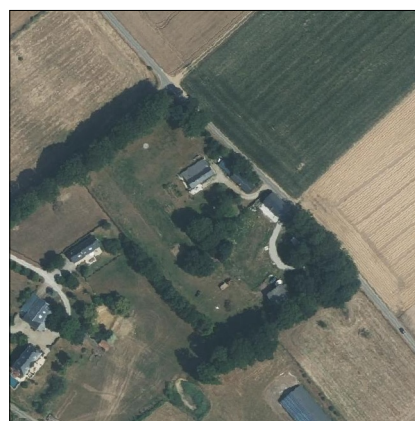
## AE4 • CLOS D'INTÉRÊT

État de la ceinture arborée  
**Moyennement complète**

État global des bâtiments  
**Moyen**

Clos-masure d'intérêt composé de bâtiments traditionnels en bon état et des bâtiments modernes (maison principale, extensions). La ceinture arborée est très clairsemée et absente en partie. Le sentiment de clos-masure est présent.

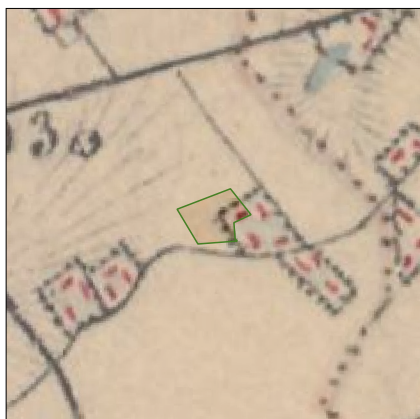
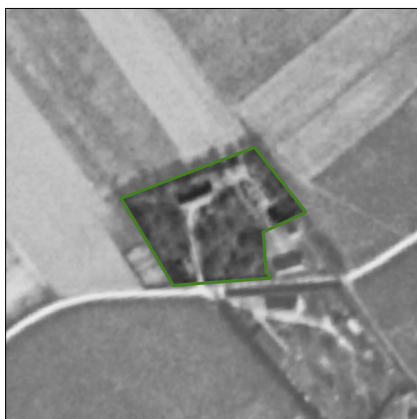
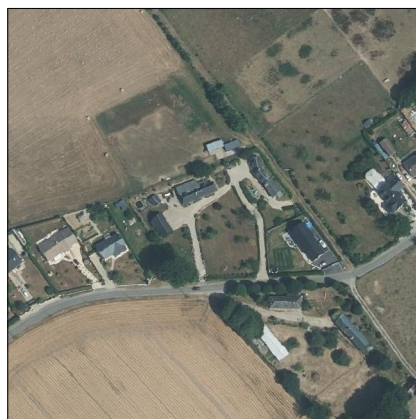
## AE5 • CLOS D'INTÉRÊT

État de la ceinture arborée  
**Quasi-disparue**

État global des bâtiments  
**Moyen**

Clos-masure intéressant mais dégradé par la perte d'une partie de sa ceinture arborée, l'artificialisation de ses sols et la modernisation de ses bâtiments. Cependant, l'ouverture de la cour centrale préserve l'esprit clos-masure.

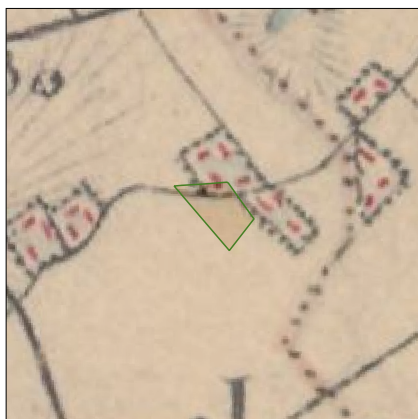
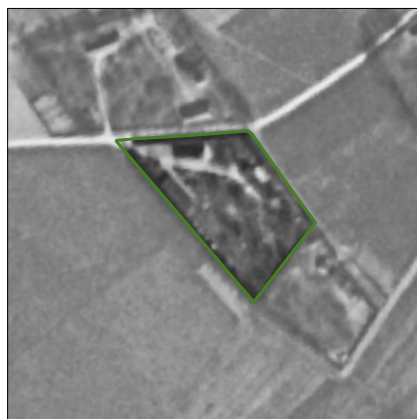
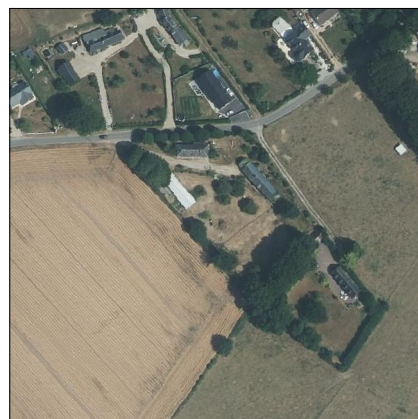
## AE6 • CLOS D'INTÉRÊT

État de la ceinture arborée  
**Quasi-complète**

État global des bâtiments  
**Moyen**

Clos-masure modeste mais globalement bien préservé.
