# Bordeaux-Saint-Clair

## 17 clos-masures identifiés

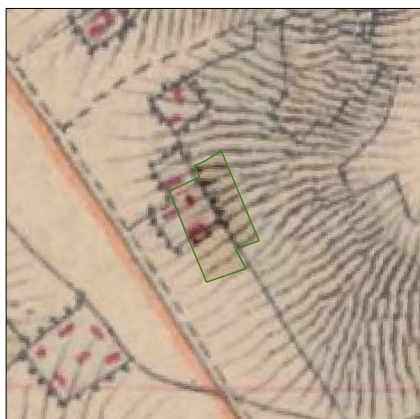
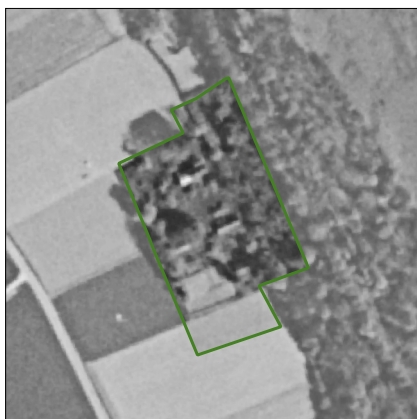
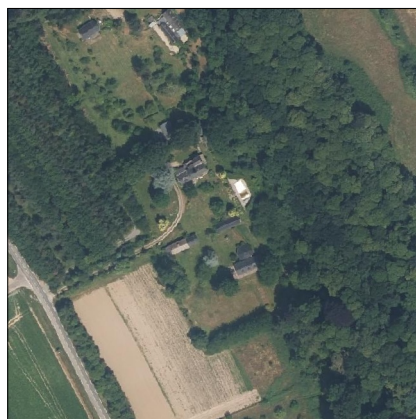
## BDX1 • CLOS D'INTÉRÊT

État de la ceinture arborée  
**Quasi-complète**

État global des bâtiments  
**Bon**

Clos-masure comportant plusieurs bâtiments traditionnels qui semblent en bon état. La ceinture arborée est légèrement clairsemée et le verger semble être dans l'alignement de l'entrée dans le clos. L'esprit du clos-masure est bien présent.

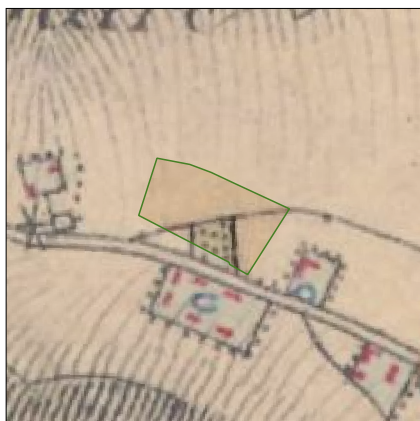
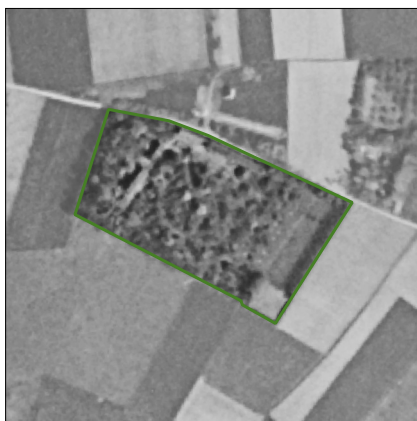
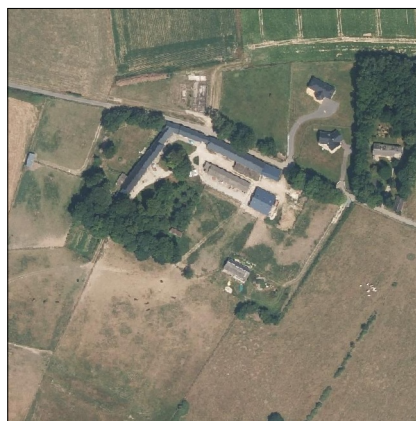
## BDX2 • CLOS D'INTÉRÊT

État de la ceinture arborée  
**Quasi-disparue**

État global des bâtiments  
**Bon**

Clos-masure dégradé abritant un centre équestre, composé de plusieurs bâtiments traditionnels en bon état (rénovés) et modernes (extensions et annexes en bois). La ceinture arborée a presque totalement disparue. Le sentiment de clos-masure est atténué mais la présence des bâtiments traditionnels rappelle le patrimoine cauchois.

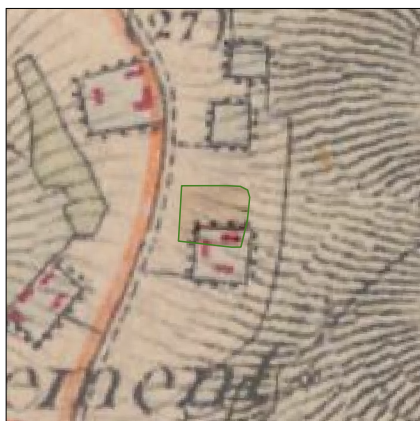
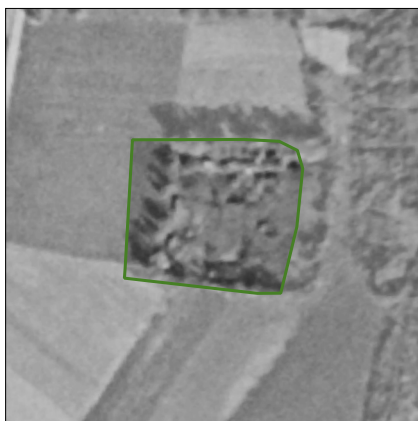
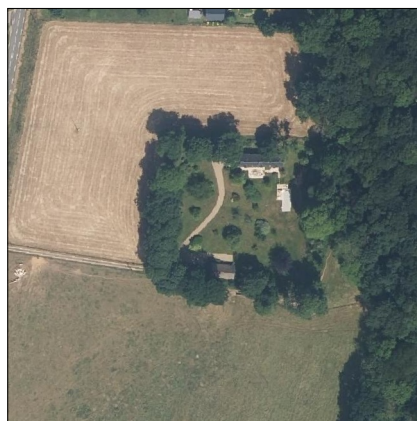
## BDX3 • CLOS REMARQUABLE

État de la ceinture arborée  
**Quasi-complète**

État global des bâtiments  
**Bon**

Clos-masure légèrement dégradé, composé de deux bâtiments qui semblent traditionnels. La ceinture arborée est légèrement clairsemée. L'esprit du clos-masure est présent malgré la présence de la piscine.

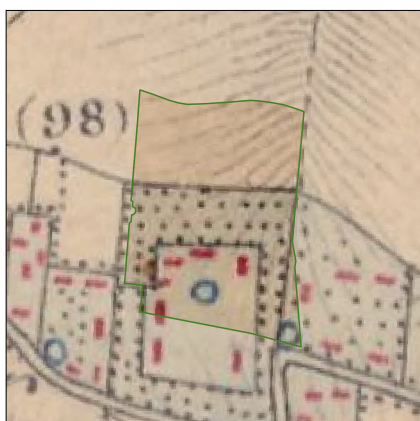
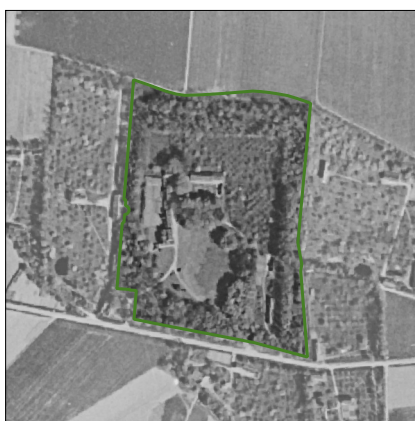
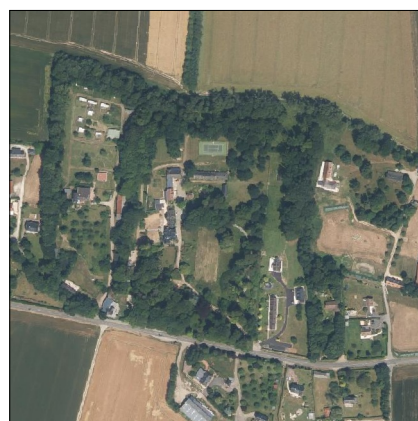
## BDX4 • CLOS D'INTÉRÊT

État de la ceinture arborée  
**Quasi-complète**

État global des bâtiments  
**Bon**

12 % du clos-masure impacté

Clos-masure composé d'un manoir, de ses bâtiments traditionnels et d'un colombier. La ceinture arborée est complète et l'espace ouvert à l'intérieur du clos est préservé. Le sentiment de clos-masure est présent à l'intérieur et à l'extérieur du clos malgré la réhabilitation moderne de maisons anciennes au sud-est et sud-ouest. L'attention est à porter sur l'implantation d'équipements sportifs et d'espèces horticoles au cœur du clos.

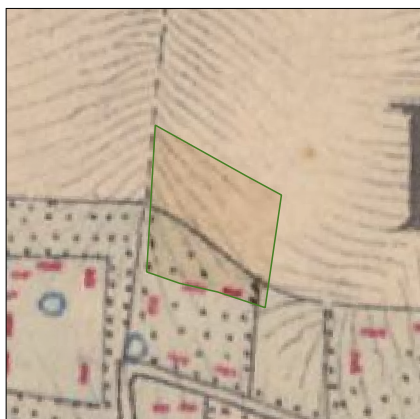
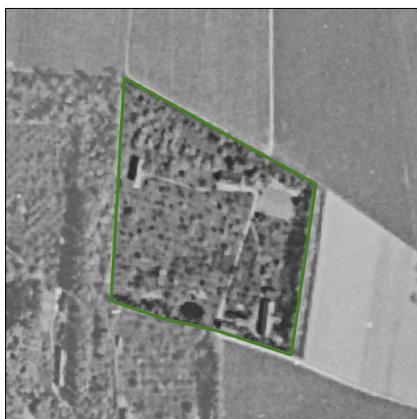
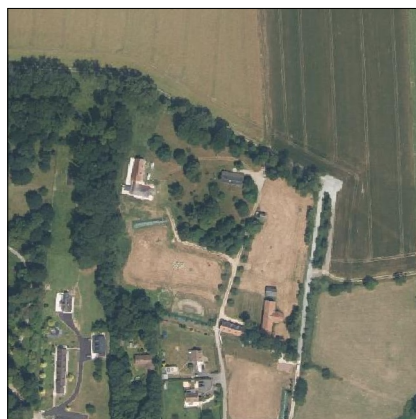
## BDX5 • CLOS D'INTÉRÊT

État de la ceinture arborée  
**Moyennement complète**

État global des bâtiments  
**Bon**

56 % du clos-masure impacté

Clos-masure légèrement dégradé visiblement en cours de restauration. Les bâtiments traditionnels sont bien rénovés et en bon état. La ceinture arborée est en cours de restauration avec du géotextile et des jeunes plantations mais reste absente à l'entrée du clos (au sud). L'activité agricole ne semble pas dégrader le clos malgré quelques extensions visibles sur un bâtiment au nord-ouest. L'esprit clos-masure est bien présent.

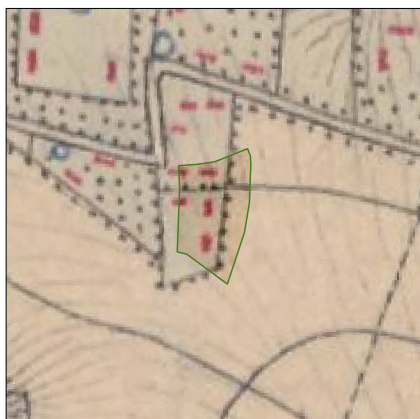
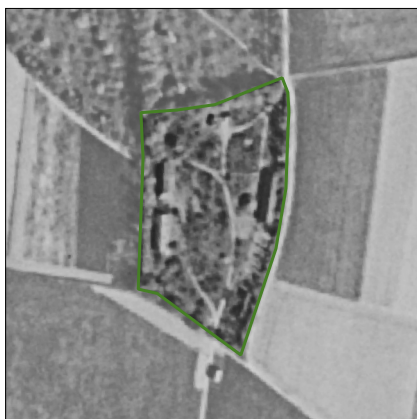
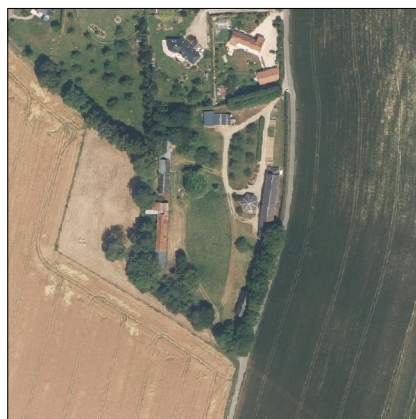
## BDX6 • CLOS D'INTÉRÊT

État de la ceinture arborée  
**Moyennement complète**

État global des bâtiments  
**Bon**

44 % du clos-masure impacté

Clos-masure composé de plusieurs bâtiments traditionnels en bon état, une maison principale (longère), un colombier et un ensemble de bâtiments agricoles cauchois. La ceinture arborée aurait besoin d'une restauration pour être complète. Le sentiment de clos-masure est bien présent, malgré les haies d'espèces horticoles à l'entrée du clos.

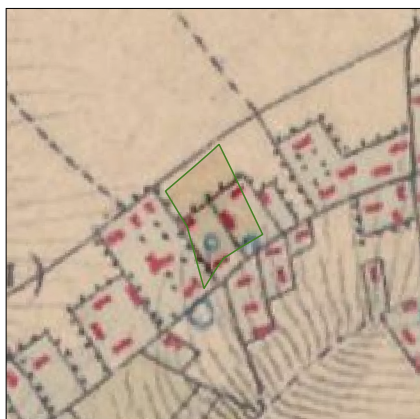
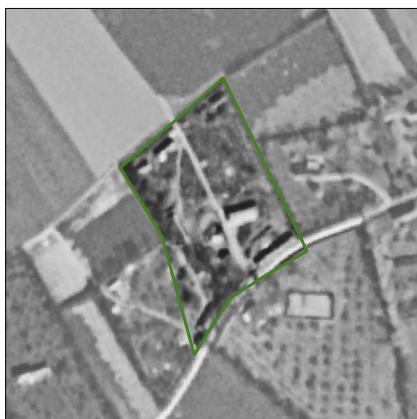
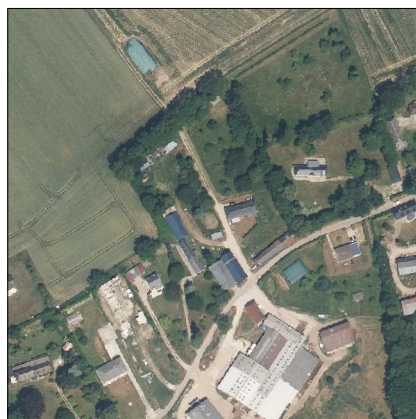
## BDX7 • CLOS D'INTÉRÊT

État de la ceinture arborée  
**Moyennement complète**

État global des bâtiments  
**Moyen**

Clos-masure intéressant mais dégradé par l'activité agricole (extensions modernes des bâtiments) composé d'une maison principale, de cinq bâtiments agricoles (traditionnels et mixtes) et de deux bâtiments en ruine en fond de parcelle. L'esprit du clos-masure est présent à l'intérieur du clos dans la partie nord mais a disparu dans la partie sud du clos et depuis la route.

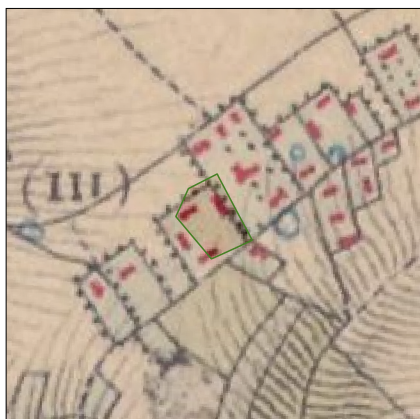
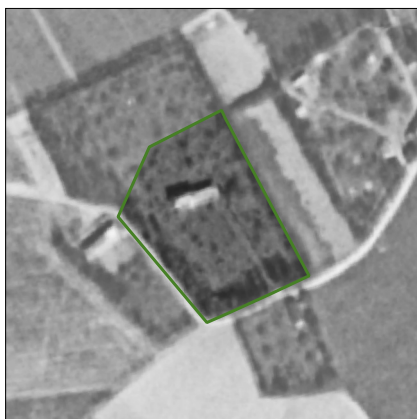
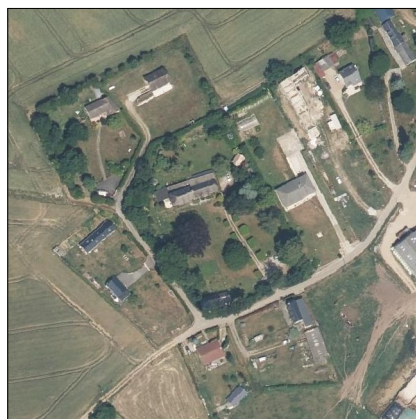
## BDX8 • CLOS D'INTÉRÊT

État de la ceinture arborée  
**Moyennement complète**

État global des bâtiments  
**Excellent**

Clos-masure composé de trois bâtiments traditionnels en toit de chaume en très bon état. L'esprit du clos-masure est bien présent à l'intérieur comme à l'extérieur. Une restauration de la ceinture arborée serait nécessaire pour remplacer les haies ou les espèces horticoles par des espèces de feuillues.

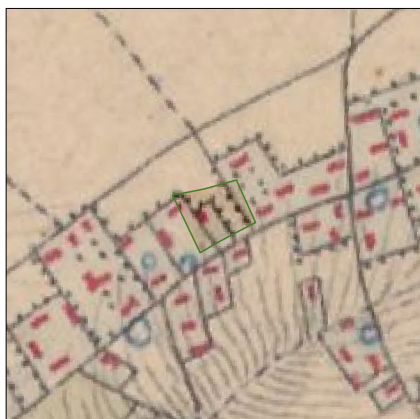
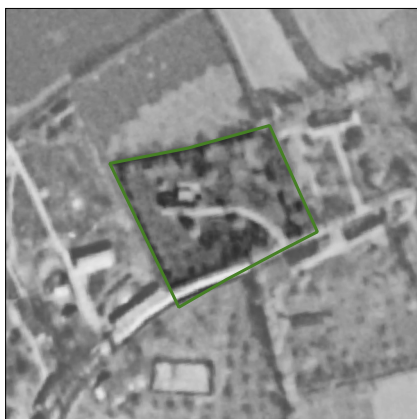
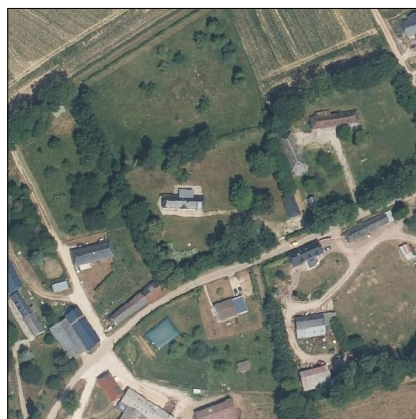
## BDX9 • CLOS D'INTÉRÊT

État de la ceinture arborée  
**Quasi-complète**

État global des bâtiments  
**Bon**

Clos-masure modeste, composé de deux bâtiments traditionnels en bon état. La ceinture arborée est légèrement dégradée et mériterait une petite restauration. L'esprit clos-masure est présent grâce à l'espace central ouvert.

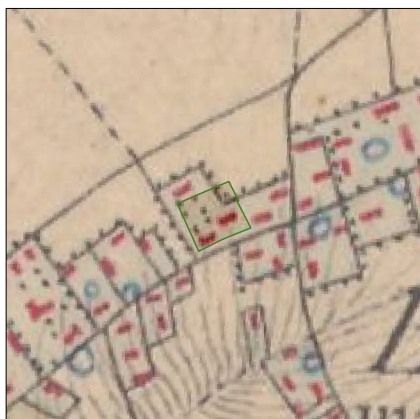
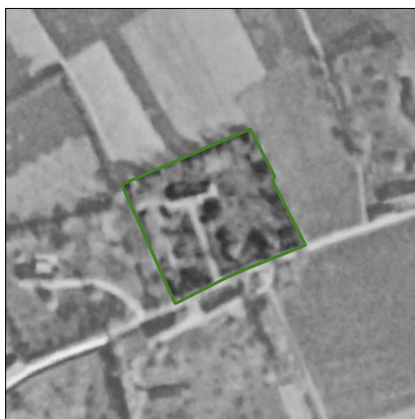
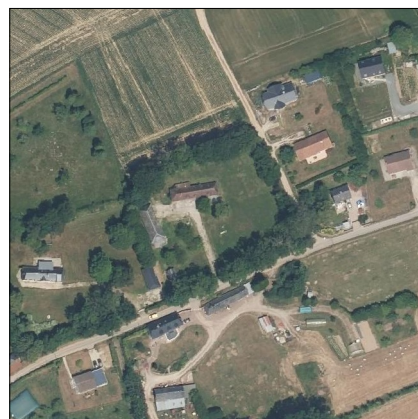
## BDX10 • CLOS D'INTÉRÊT

État de la ceinture arborée  
**Quasi-complète**

État global des bâtiments  
**Bon**

Clos-masure composé d'une écurie, d'une longère, d'un verger et d'une pâture ouverte pour chevaux dans l'espace central. La ceinture arborée semble complète. Un bâtiment dans le coin sud-ouest semble dégradé. L'esprit du clos-masure est bien présent à l'intérieur et à l'extérieur du clos.

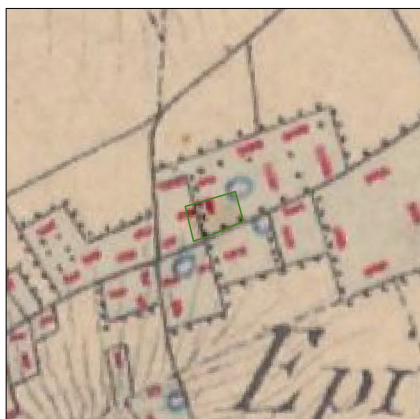
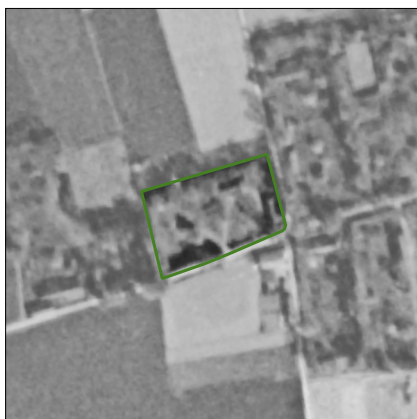
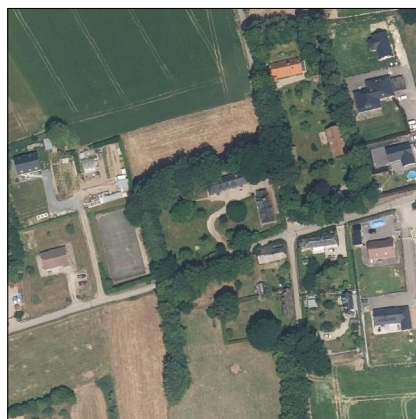
## BDX11 • CLOS D'INTÉRÊT

État de la ceinture arborée  
**Moyennement complète**

État global des bâtiments  
**Bon**

Clos-masure modeste avec trois bâtiments traditionnels. La ceinture arborée est légèrement dégradée sur le pan côté rue puisque les arbres de hauts-jets ont été remplacés par des haies d'espèces horticoles. L'esprit du clos-masure est présent malgré tout au coeur du clos.

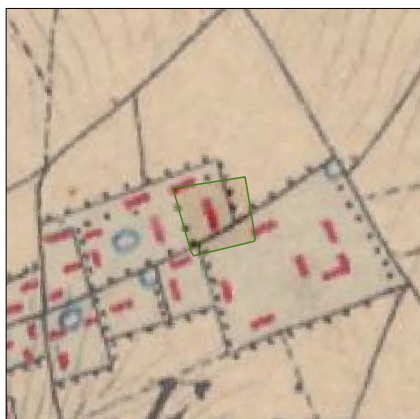
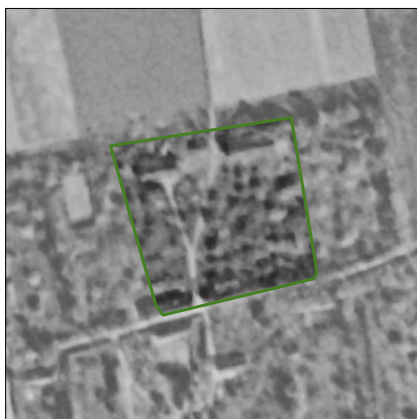
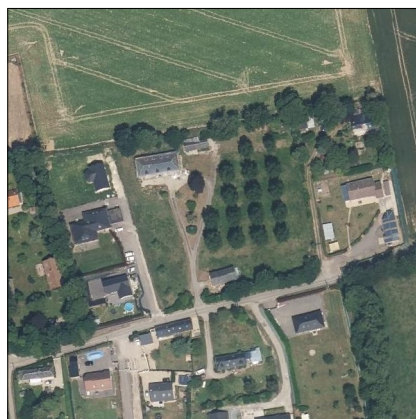
## BDX12 • CLOS D'INTÉRÊT

État de la ceinture arborée  
**Moyennement complète**

État global des bâtiments  
**Moyen**

34 % du clos-masure impacté

Clos-masure dégradé par la division parcellaire et l'implantation de pavillons sur ses pourtours, cependant l'esprit du clos-masure subsiste grâce à la conservation d'un verger, de bâtiments traditionnels et de l'ouverture de la cour intérieure.

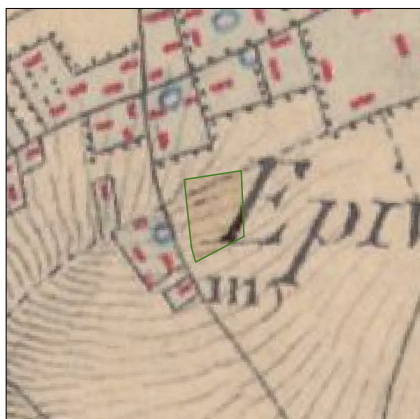
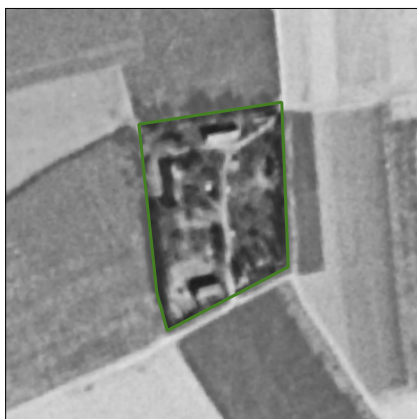
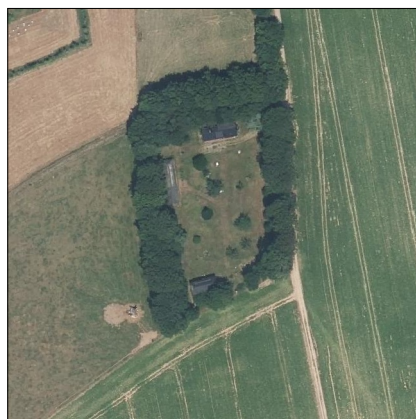
## BDX13 • CLOS D'INTÉRÊT

État de la ceinture arborée  
**Quasi-complète**

État global des bâtiments  
**Moyen**

Clos-masure d'intérêt, composé de plusieurs bâtiments traditionnels qui apparaissent déjà en 1950. Ceux-ci semblent légèrement dégradés. Un verger est présent dans son enceinte accentuant le sentiment de clos-masure.

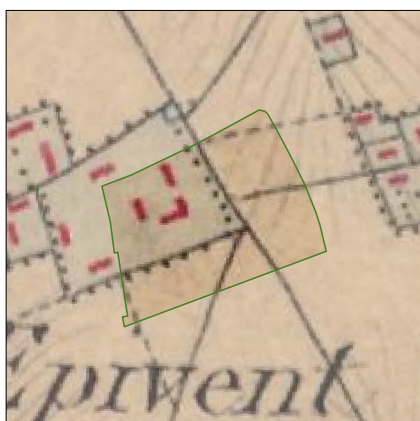
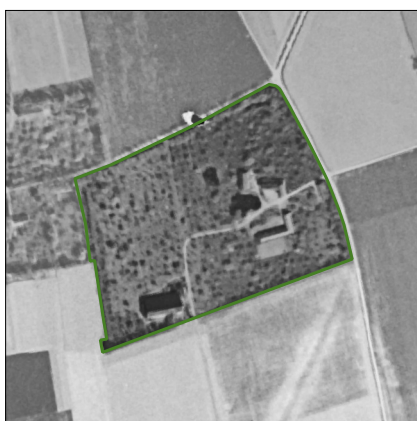
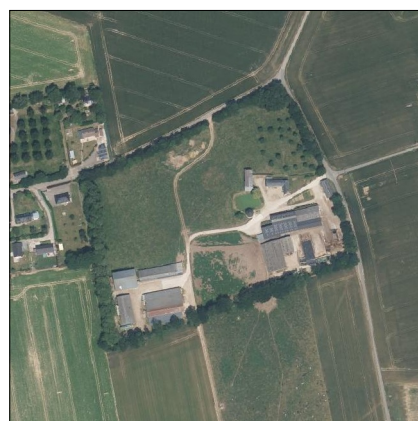
## BDX14 • CLOS D'INTÉRÊT

État de la ceinture arborée  
**Complète**

État global des bâtiments  
**Bon**

Clos-masure intéressant formé de plusieurs bâtiments traditionnels en bon état, dont un manoir, un colombier et d'autres édifices agricoles ancestraux. Malgré la présence parfois d'infrastructures agricoles modernes accolées aux bâtiments anciens et une grande surface artificialisée, l'esprit clos-masure demeure grâce à une disposition judicieuse des bâtiments. Le clos abrite un verger et une mare contribuant à sa valeur et à son attrait.

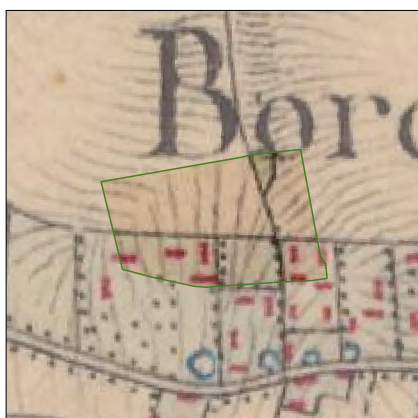
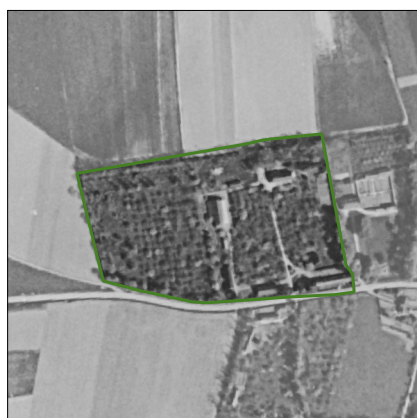
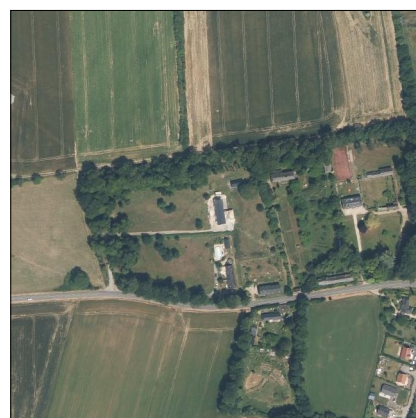
## BDX15 • CLOS D'INTÉRÊT

État de la ceinture arborée  
**Quasi-complète**

État global des bâtiments  
**Bon**

5 % du clos-masure impacté

Clos-masure décomposé en trois parcelles à vocation résidentielle, composée de bâtiments traditionnels rénovés et en bon état. Ancien clos fusionné avec son voisin. Le sentiment de clos-masure est bien présent à l'intérieur comme depuis l'extérieur du clos-masure.

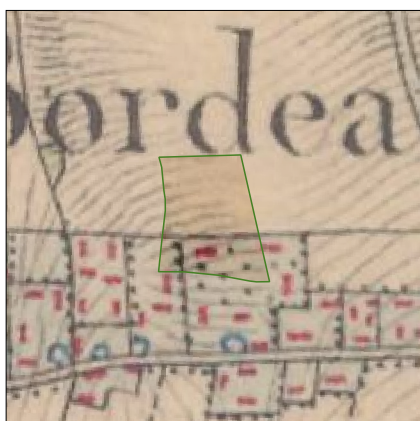
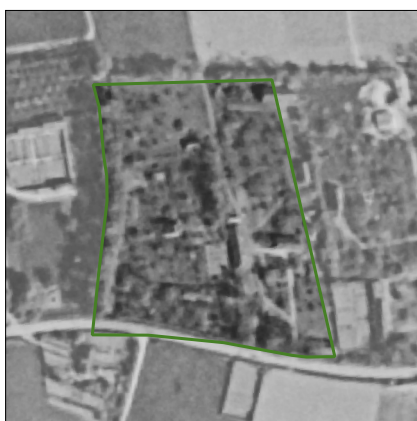
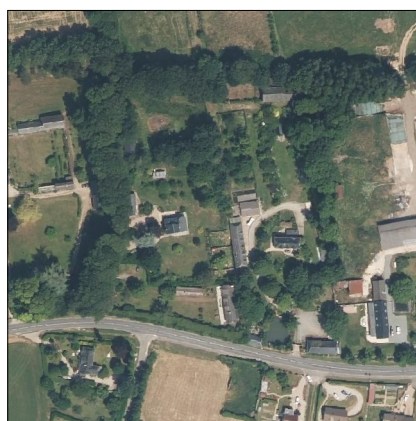
## BDX16 • CLOS D'INTÉRÊT

État de la ceinture arborée  
**Quasi-disparue**

État global des bâtiments  
**Bon**

18 % du clos-masure impacté

9 % du clos-masure impacté

Clos-masure dont les limites ont évolué. La structure de clos-masure est globalement conservée. La végétation au sein de la cour et la distribution des bâtiments tendent néanmoins à atténuer l'esprit clos-masure.

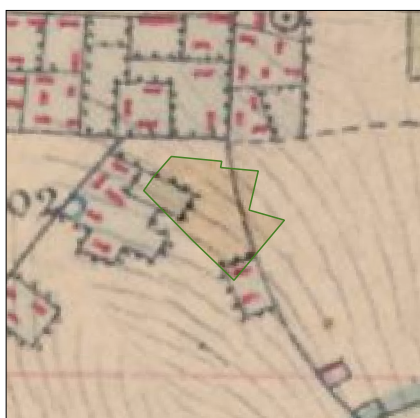
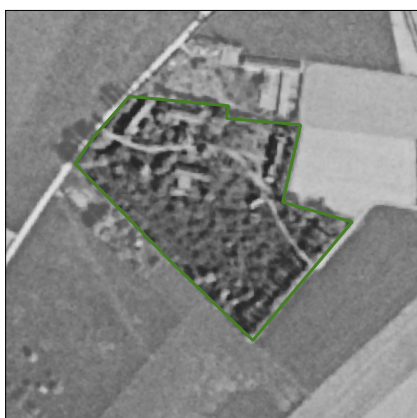
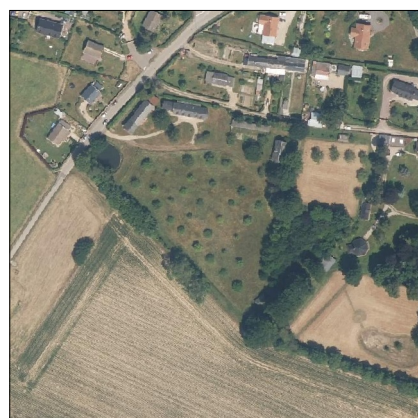
## BDX17 • CLOS D'INTÉRÊT

État de la ceinture arborée  
**Moyennement complète**

État global des bâtiments  
**Bon**

Clos-masure composé de bâtiments traditionnels, d'un verger et d'une mare. Le clos a beaucoup évolué depuis le 19ème siècle, mais a gardé une partie de ses bâtiments d'origine. La ceinture arborée a subi quelques modifications (plantation d'espèces horticoles, conifères, etc.) et nécessiterait une restauration. Le sentiment de clos-masure est bien présent à l'intérieur du clos, un peu moins depuis l'extérieur.
