# Cuverville

## 12 clos-masures identifiés

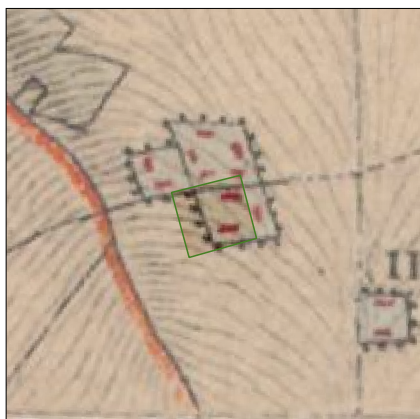
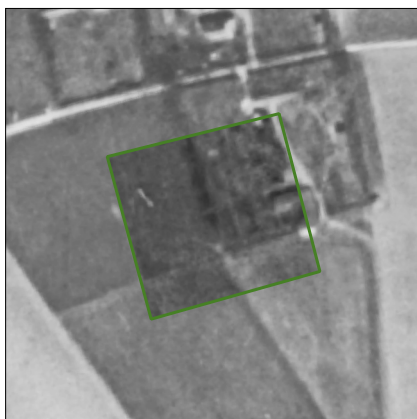
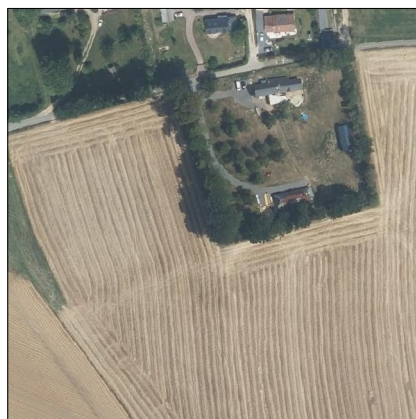
## CUV1 • CLOS D'INTÉRÊT

État de la ceinture arborée  
**Moyennement complète**

État global des bâtiments  
**Moyen**

Clos-masure ayant du potentiel mais assez dégradé, composé de trois bâtiments traditionnels le clos aurait besoin d'une restauration de façon générale. La ceinture comporte deux pans fragilisés qui ont perdu leurs arbres de hauts jets. Le sentiment de clos-masure est très présent et pourrait s'intensifier avec la future restauration.

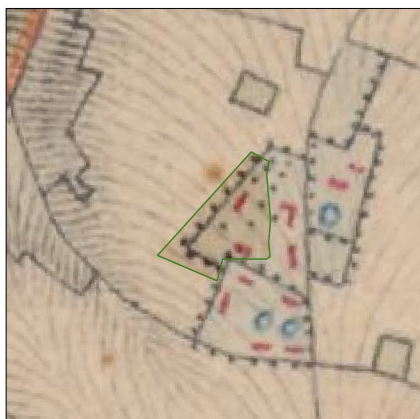
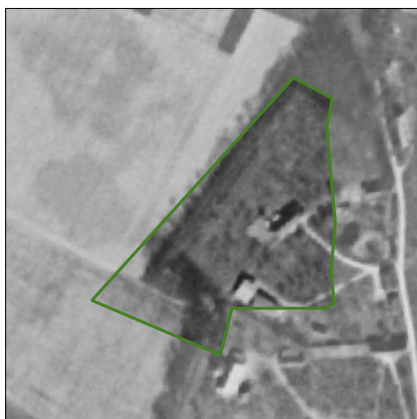
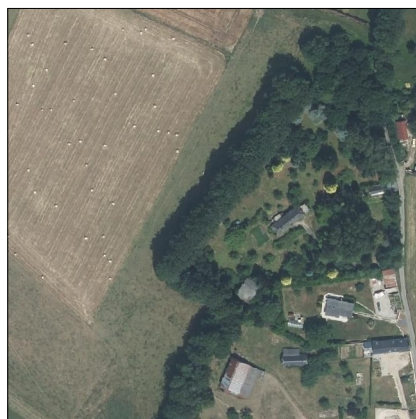
## CUV2 • CLOS D'INTÉRÊT

État de la ceinture arborée  
**Moyennement complète**

État global des bâtiments  
**Bon**

85 % du clos-masure impacté

Clos-masure ayant conservé une bonne partie de ses bâtiments d'origine et peut-être sa mare. La ceinture arborée est clairsemée par endroit et remplacée par des arbustes, pour autant le sentiment de clos-masure est présent grâce au verger.

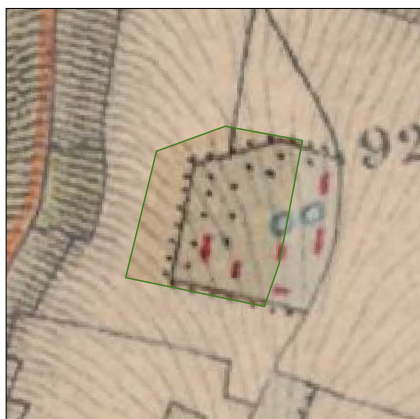
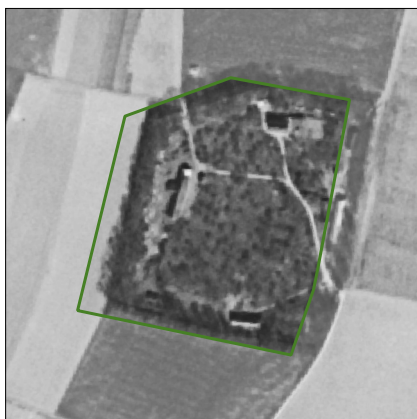
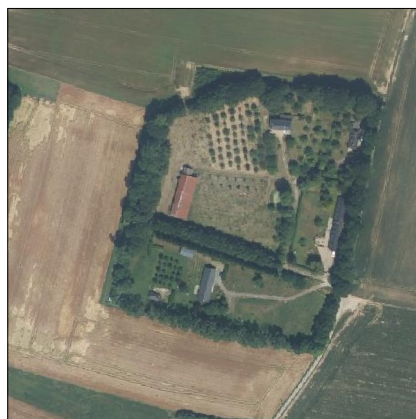
## CUV3 • CLOS D'INTÉRÊT

État de la ceinture arborée  
**Complète**

État global des bâtiments  
**Bon**

52 % du clos-masure impacté

Clos-masure impacté par la division parcellaire. La partie au sud est composée de deux bâtiments traditionnels, d'une maison datant d'après 1950, et d'un verger. L'autre est composée de deux parcelles avec des bâtiments traditionnels (maison de maître, longère...). L'accès au clos est le même qu'à l'origine. L'esprit du clos-masure est présent grâce notamment aux deux grands vergers, à la mare.

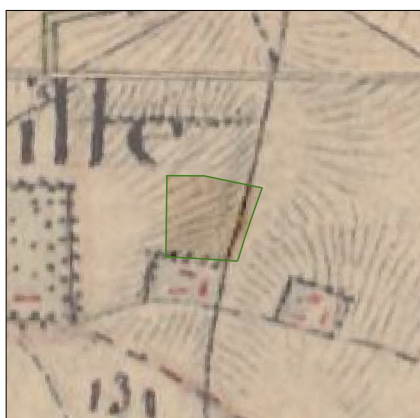
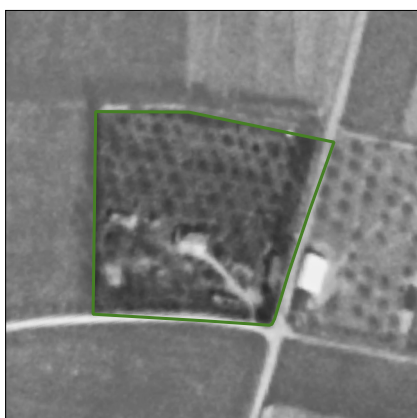
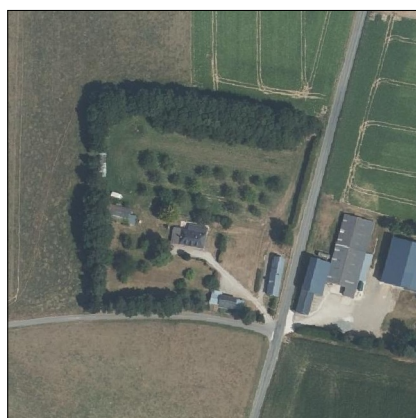
## CUV4 • CLOS D'INTÉRÊT

État de la ceinture arborée  
**Moyennement complète**

État global des bâtiments  
**Moyen**

70 % du clos-masure impacté

26 % du clos-masure impacté

Clos-masure légèrement dégradé avec des bâtiments traditionnels en bon état et ou avec des rénovations maladroites (parpaings, façade en béton). La ceinture arborée est complète mais composée d'espèces horticoles et de conifères. Le sentiment de clos-masure est présent à l'intérieur du clos et depuis la rue.

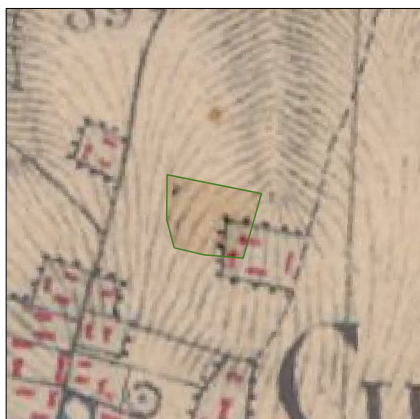
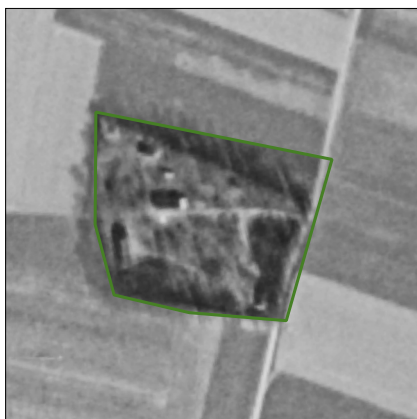
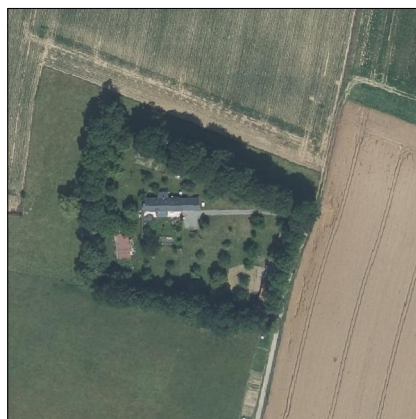
## CUV5 • CLOS D'INTÉRÊT

État de la ceinture arborée  
**Quasi-complète**

État global des bâtiments  
**Mauvais**

7 % du clos-masure impacté

Clos-masure ne comportant presque plus aucune caractéristiques cauchoises. Aujourd'hui s'y trouve une maison moderne, des cabanons en taules et un verger. La ceinture arborée semble en bon état et presque complète. Le sentiment de clos-masure semble altéré.

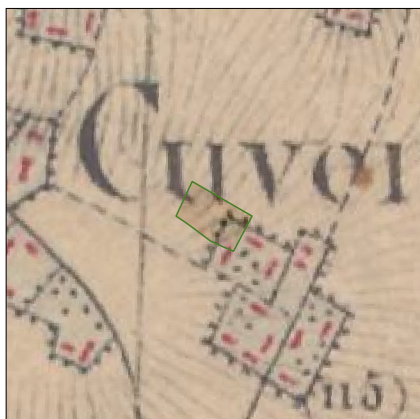
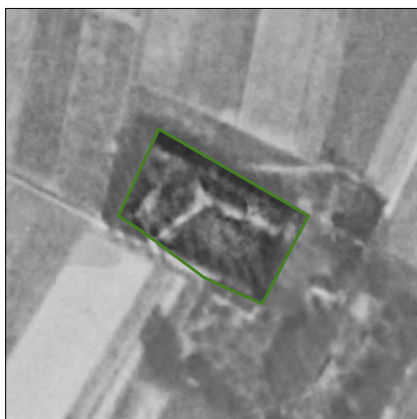
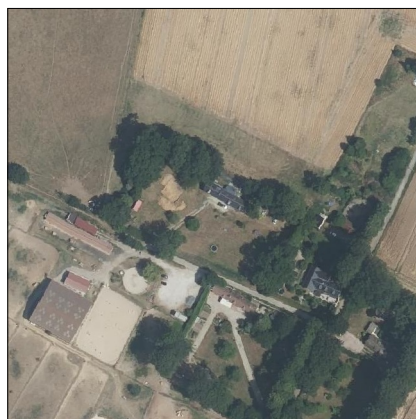
## CUV6 • CLOS D'INTÉRÊT

État de la ceinture arborée  
**Moyennement complète**

État global des bâtiments  
**Bon**

Clos-masure légèrement dégradé, composé d'un bâtiment traditionnel en bon état et d'une ceinture arborée présente sur la moitié du clos-masure. Le sentiment de clos-masure est présent à l'intérieur et à l'extérieur malgré l'absence d'arbres de haut jet côté rue.

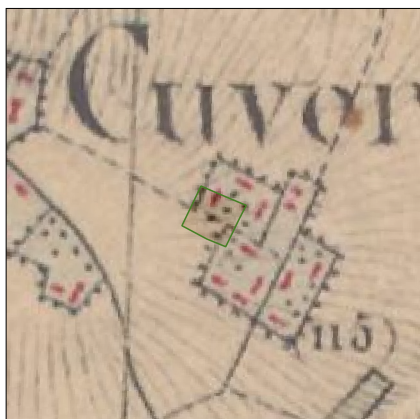
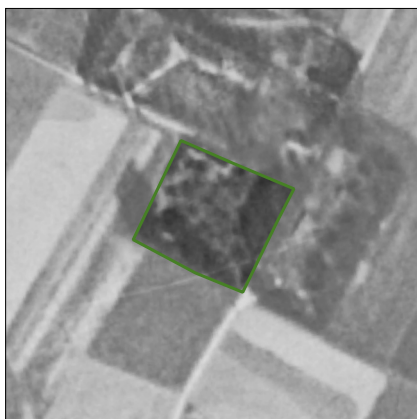
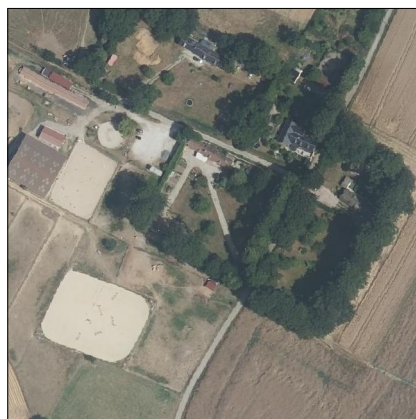
## CUV7 • CLOS D'INTÉRÊT

État de la ceinture arborée  
**Moyennement complète**

État global des bâtiments  
**Moyen**

1 % du clos-masure impacté

Clos-masure légèrement dégradé constitué de deux bâtiments traditionnels rénovés. La ceinture arborée est altérée par la présence d'espèces horticoles cependant l'esprit du clos-masure subsiste grâce aux façades des bâtiments à colombage et aux arbres de haut-jets côté rue.

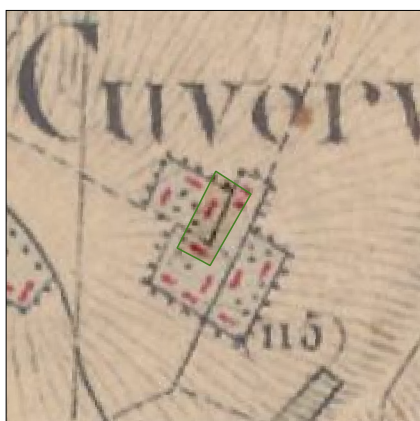
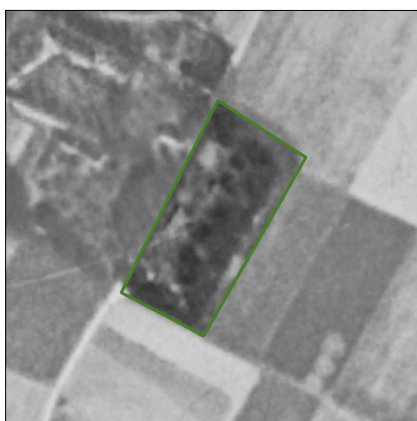
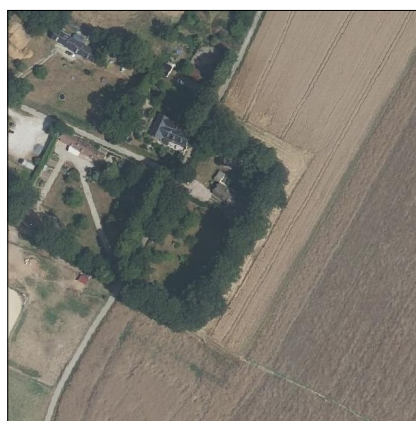
## CUV8 • CLOS D'INTÉRÊT

État de la ceinture arborée  
**Quasi-complète**

État global des bâtiments  
**Excellent**

73 % du clos-masure impacté

2 % du clos-masure impacté

Clos-masure avec des bâtiments traditionnels bien conservés. La ceinture arborée est légèrement clairsemée à certains endroits. Le sentiment de clos-masure et ses ambiances caractéristiques sont bien présentes. Une légère restauration pourrait être envisagée pour les deux bâtiments traditionnels en fond de parcelle (sud).

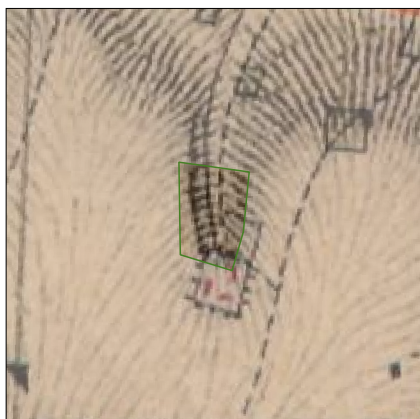
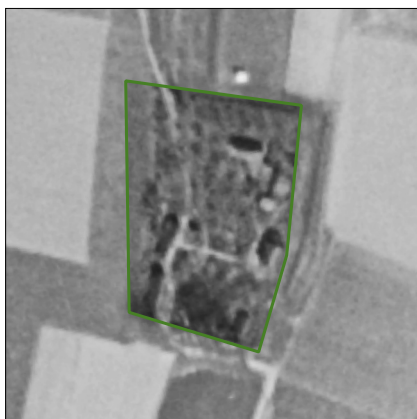
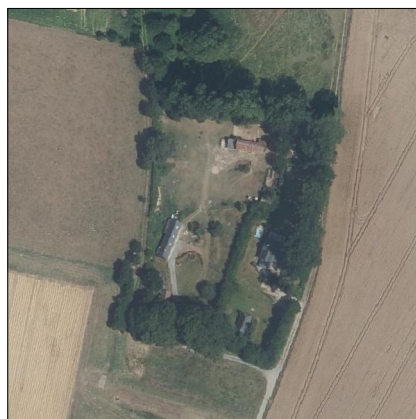
## CUV9 • CLOS D'INTÉRÊT

État de la ceinture arborée  
**Moyennement complète**

État global des bâtiments  
**Moyen**

61 % du clos-masure impacté

30 % du clos-masure impacté

Clos-masure dégradé au regard de ses bâtiments traditionnels (dont plusieurs en ruine), de la haie qui scinde le clos en deux et la présence d'espèces horticoles au coeur du clos. La ceinture arborée est à nu sur le pan ouest. Le sentiment de clos-masure reste cependant présent.

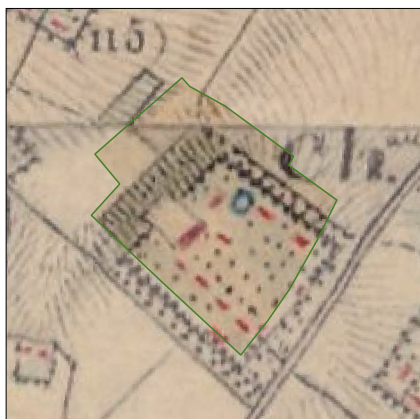
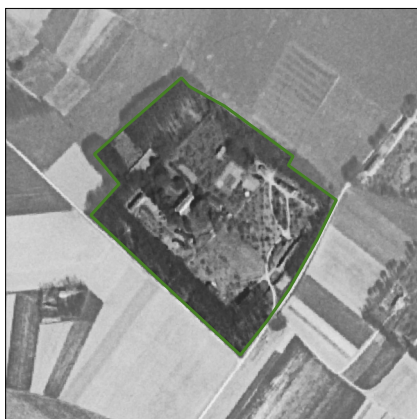
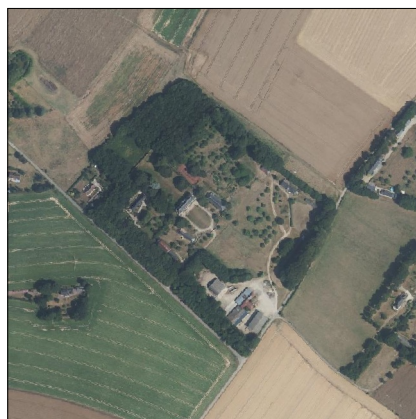
## CUV10 • CLOS D'INTÉRÊT

État de la ceinture arborée  
**Quasi-complète**

État global des bâtiments  
**Bon**

24 % du clos-masure impacté

1 % du clos-masure impacté

Clos-masure quasi-remarquable, constitué d'une belle demeure (manoir), d'une exploitation agricole (bâtiments mixtes, traditionnels et extensions contemporaines) et de nombreux bâtiments traditionnels. La ceinture arborée est composée de plusieurs rangées parallèles d'arbres de hauts-jets (illustrant la richesse du clos à l'époque) et est presque complète, bien qu'avec quelques percées pour l'exploitation agricole. Le sentiment de clos-masure est bien présent. Une restauration de certains bâtiments traditionnels et de la ceinture arborée est envisageable pour devenir remarquable.

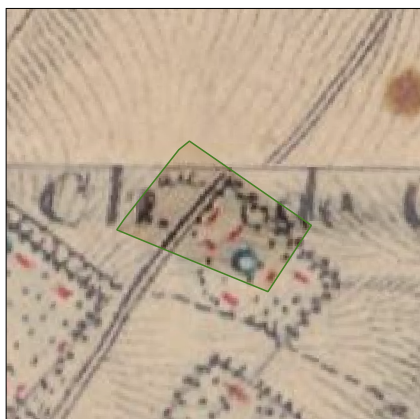
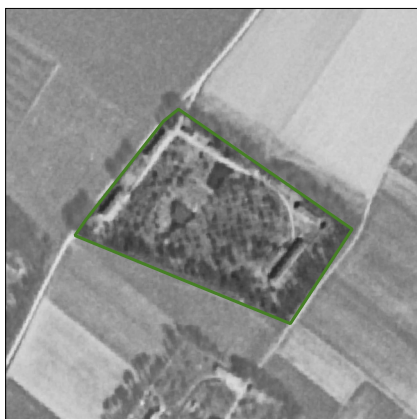
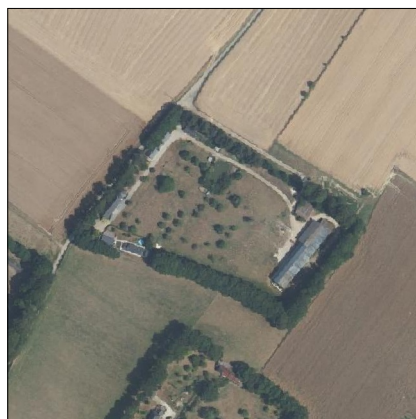
## CUV11 • CLOS D'INTÉRÊT

État de la ceinture arborée  
**Quasi-complète**

État global des bâtiments  
**Moyen**

6 % du clos-masure impacté

15 % du clos-masure impacté

Clos-masure dégradé notamment pour sa ceinture arborée clairsemée constituée de conifères et d'arbres feuillus de hauts-jets. Les bâtiments traditionnels semblent avoir été préservés malgré quelques modifications pour ceux abritant des activités agricoles. La présence d'une maison plus moderne dans une parcelle individuelle du clos altère le sentiment de clos-masure qui est tout de même présent grâce au verger et à la mare. Une restauration de la ceinture arborée permettrait de retrouver l'esprit clos-masure originel.

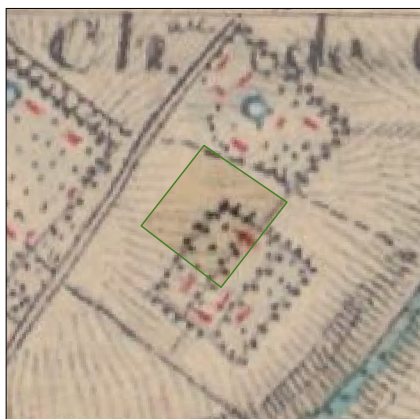
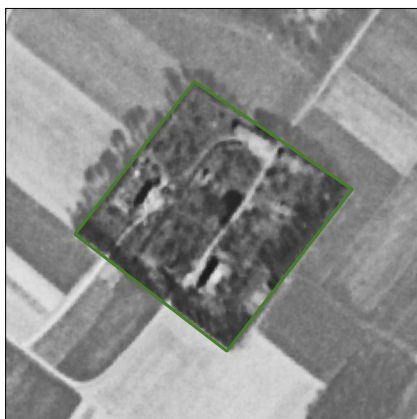
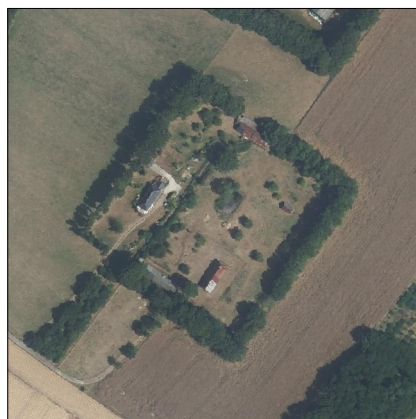
## CUV12 • CLOS D'INTÉRÊT

État de la ceinture arborée  
**Quasi-complète**

État global des bâtiments  
**Bon**

78 % du clos-masure impacté

Clos-masure composé de bâtiments traditionnels à vocation résidentielle et agricole en bon état. La ceinture arborée est presque complète et légèrement clairsemée. Le sentiment de clos-masure est bien présent autant à l'intérieur du clos avec le verger que depuis la rue.
