# Épretot

## 14 clos-masures identifiés

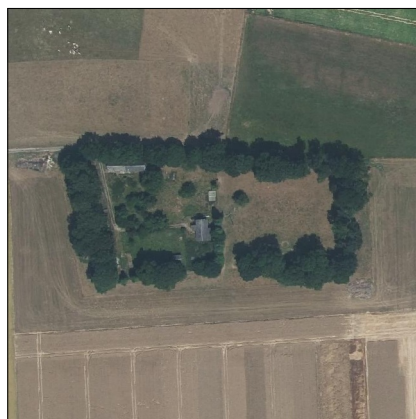
## EPT1 • CLOS D'INTÉRÊT

État de la ceinture arborée  
**Quasi-complète**

État global des bâtiments  
**Moyen**

Clos-masure modeste et intéressant pour la qualité de sa ceinture arborée. L'état des bâtiments doit cependant être vérifié.

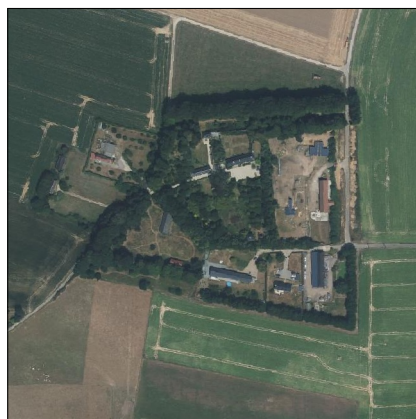
## EPT2 • CLOS D'INTÉRÊT

État de la ceinture arborée  
**Quasi-complète**

État global des bâtiments  
**Bon**

Clos-masure intéressant et potentiellement remarquable, sous réserve de restaurer la ceinture boisée, les bâtiments anciens et de retrouver un espace ouvert au coeur du clos.

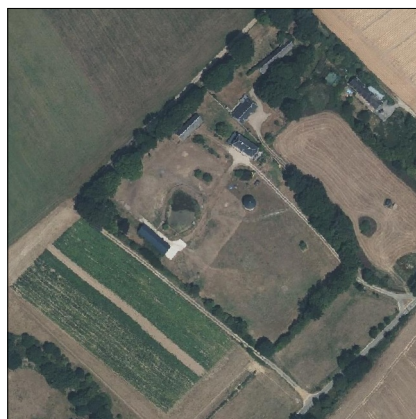
## EPT3 • CLOS D'INTÉRÊT

État de la ceinture arborée  
**Moyennement complète**

État global des bâtiments  
**Moyen**

Clos-masure qui semble intéressant par la préservation de sa cour intérieure ouverte, de sa mare et de ses bâtiments anciens.

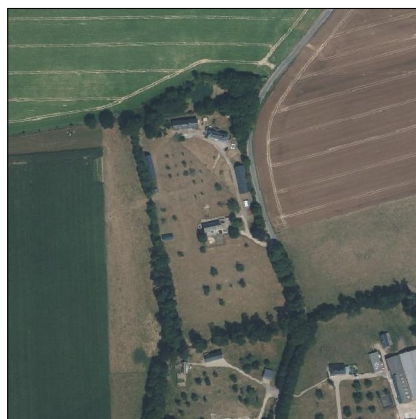
## EPT4 • CLOS D'INTÉRÊT

État de la ceinture arborée  
**Quasi-complète**

État global des bâtiments  
**Bon**

Clos-masure quasi-remarquable sous-réserve de restaurer sa ceinture arborée et une partie de ses bâtiments.

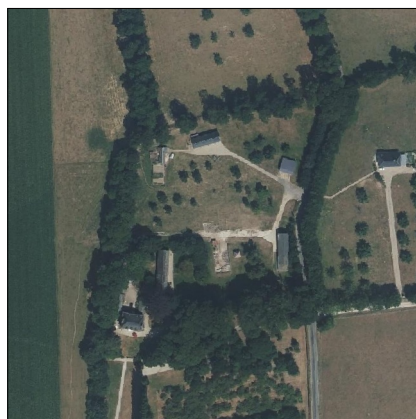
## EPT5 • CLOS D'INTÉRÊT

Clos-masure quasi-remarquable. Attention à porter à la restauration des bâtiments et à préserver l'espace ouvert à l'intérieur du clos.

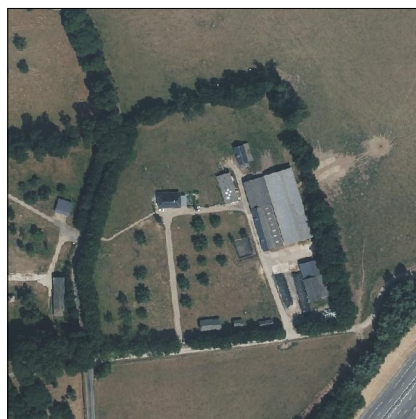
## EPT6 • CLOS D'INTÉRÊT

Clos-masure quasi-remarquable légèrement dégradé à l'est par l'activité agricole. Une attention à porter sur l'implantation des bâtiments agricoles et sur la restauration des bâtiments traditionnels.

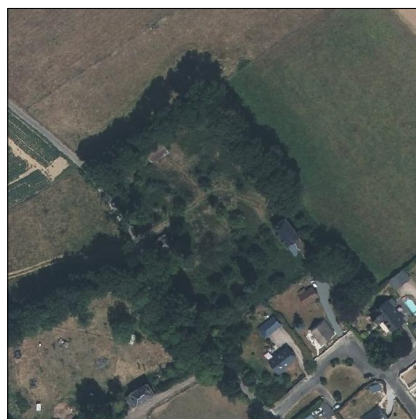
## EPT7 • CLOS D'INTÉRÊT

Clos-masure intéressant, potentiellement remarquable sous réserve de restaurer ses bâtiments.

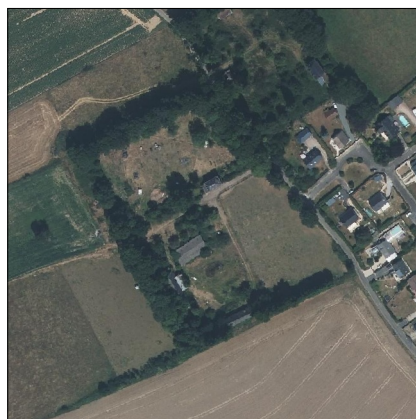
## EPT8 • CLOS D'INTÉRÊT

État de la ceinture arborée  
**Moyennement complète**

État global des bâtiments  
**Moyen**

Clos-masure intéressant par la préservation de l'ouverture de sa cour et la préservation d'une bonne partie de ses talus. Nécessité d'améliorer la perception des bâtiments agricoles, de restaurer sa ceinture arborée et d'implanter potentiellement un verger pour devenir remarquable.

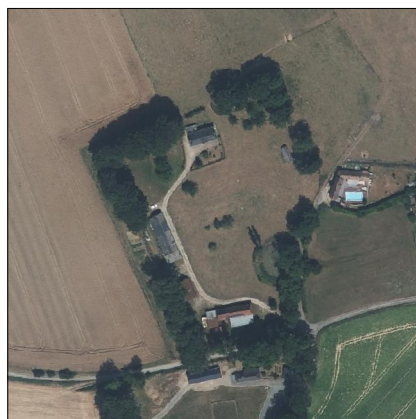
## EPT9 • CLOS D'INTÉRÊT

Clos-masure intéressant et potentiellement remarquable sous réserve de restaurer les bâtiments et la ceinture boisée.

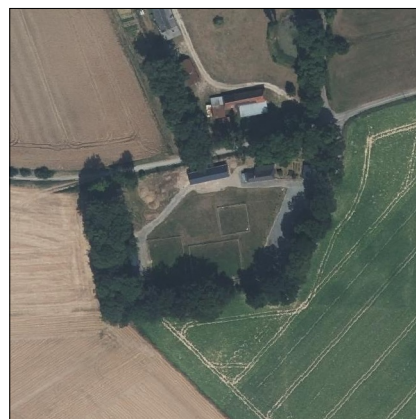
## EPT10 • CLOS D'INTÉRÊT

Clos-masure qui est intéressant par la qualité de sa ceinture arborée et ses anciens bâtiments. Cependant, il semble que le verger ait été rasé récemment avec la création d'un parking à l'est.

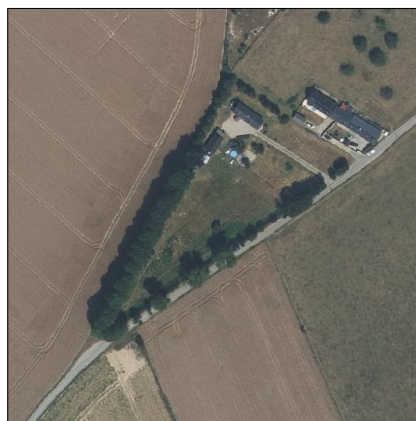
## EPT11 • CLOS D'INTÉRÊT

Clos-masure intéressant pour la qualité de sa ceinture arborée et l'ouverture de sa cour intérieure.

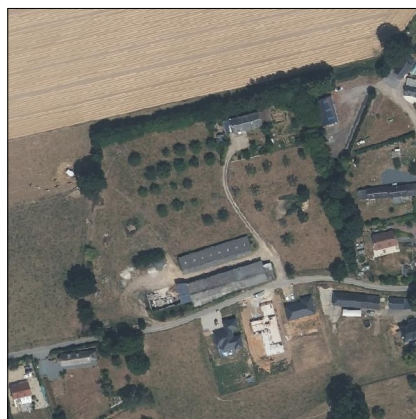
## EPT12 • CLOS D'INTÉRÊT

État de la ceinture arborée  
**Quasi-disparue**

Clos-masure intéressant par la préservation de l'espace ouvert et de son verger au sein de la cour, cependant la ceinture arborée a quasiment disparu et l'activité agricole a nécessité la construction de bâtiments peu qualitatifs.

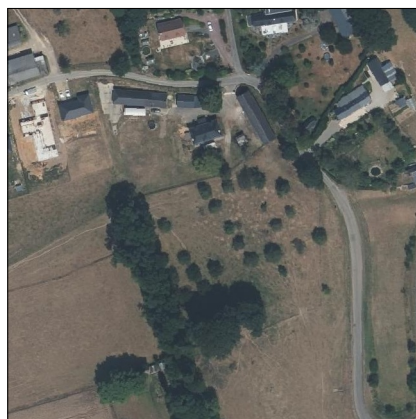
## EPT13 • CLOS D'INTÉRÊT

État de la ceinture arborée  
**Quasi-disparue**

Clos-masure dégradé au niveau de sa ceinture arborée et de ses bâtiments mais avec de beaux restes.

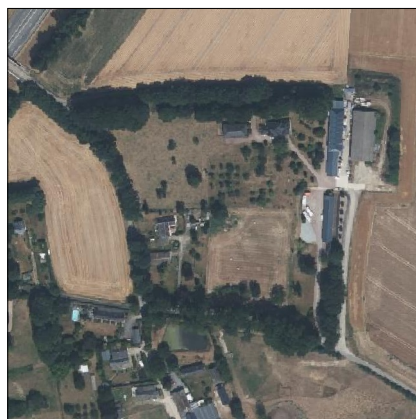
## EPT14 • CLOS D'INTÉRÊT

Clos-masure intéressant par la qualité de sa ceinture arborée et sa grande cour dégagée.
