# Étainhus

## 11 clos-masures identifiés

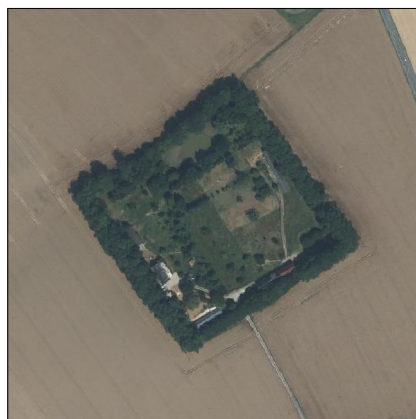
2025

Clos-masure intéressant ayant le potentiel pour devenir remarquable sous réserve de vérifier l'état des bâtiments.

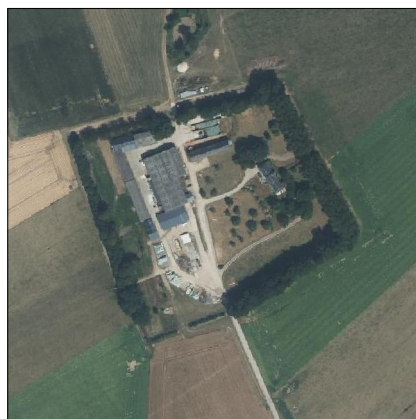
2025

Clos-masure dégradé par l'installation de l'activité agricole contemporaine, et par la dégradation d'une partie de sa ceinture arborée donnant un large spectre sur les bâtiments agricoles.

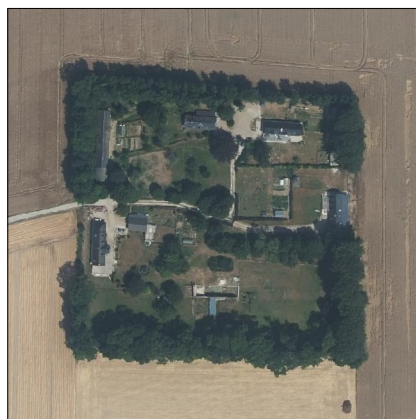
2025

Clos-masure intéressant par la qualité de sa ceinture arborée mais impacté par la division parcellaire et sa cour intérieure a été très bâtie.

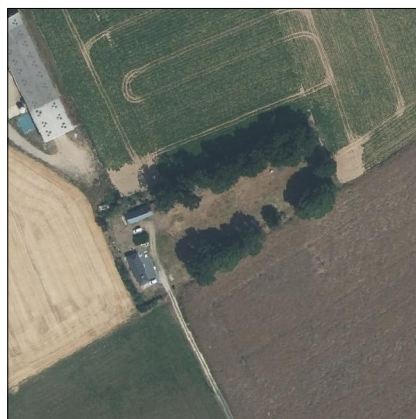
2025

Clos-masure intéressant mais légèrement dégradé au niveau de sa ceinture arborée et par la perte d'anciens bâtiments. Cependant, la cour intérieure n'a pas été obstruée préservant l'esprit du clos-masure.

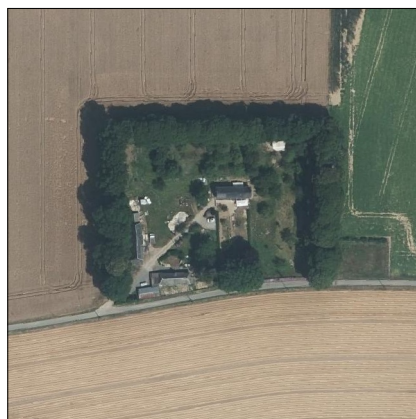
2025

Clos-masure quasi-remarquable par la présence de sa ceinture arborée. Ses bâtiments semblent en bon état ainsi que son verger. Seules les haies d'espèces horticoles taillées au cordeau dénaturent l'ensemble.

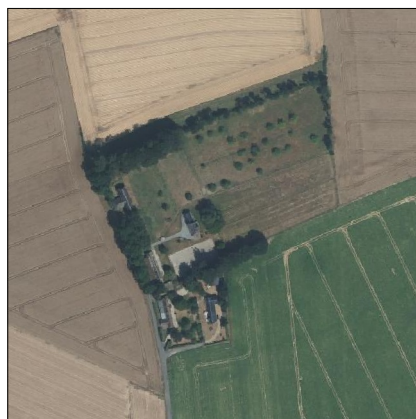
2025

Clos-masure intéressant mais dégradé par l'implantation d'espèces horticoles dans la ceinture arborée et des restaurations modernes des bâtiments.

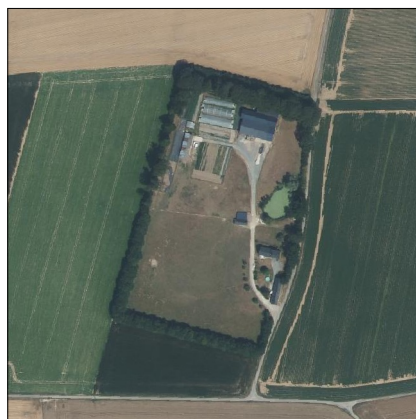
2025

Clos-masure intéressant, dégradé au niveau de ses bâtiments mais dont l'esprit du clos persiste fortement.

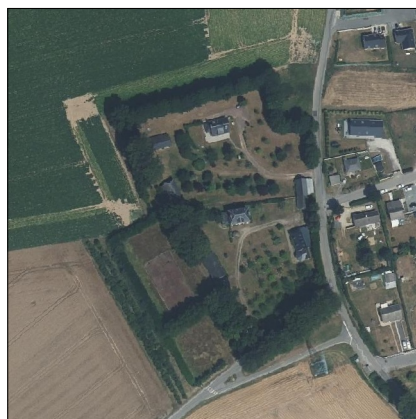
2025

Clos-masure quasi-remarquable mais légèrement dégradé par une division parcellaire malgré tout assez ancienne (avant 1950).

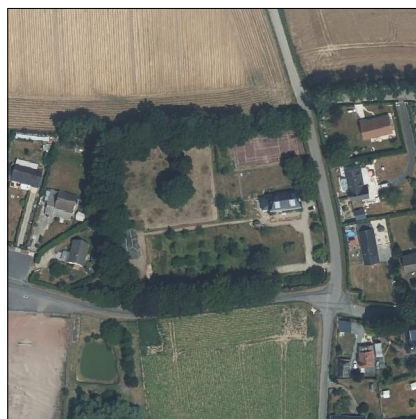
2025

Clos-masure dégradé au niveau de sa ceinture arborée mais possédant un beau sentiment de clos-masure en son coeur.

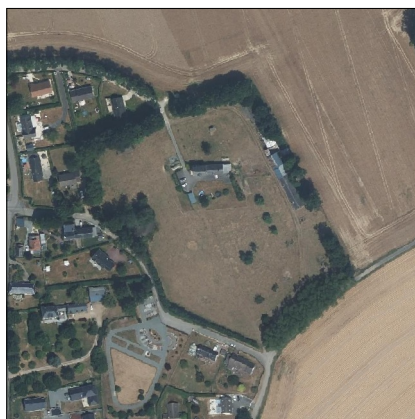
2025

Clos-masure d'intérêt mais dont la ceinture arborée est dégradée.

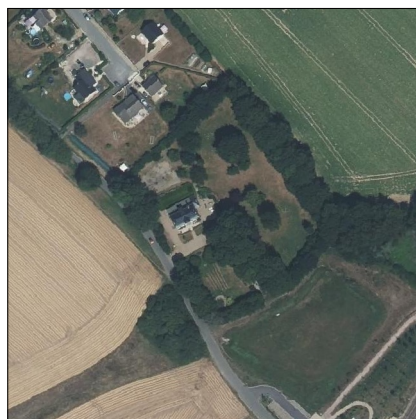
2025

Clos-masure intéressant mais dont la cour est un grand jardin planté d'espèces horticoles.
