# Fongueusemare

## 10 clos-masures identifiés

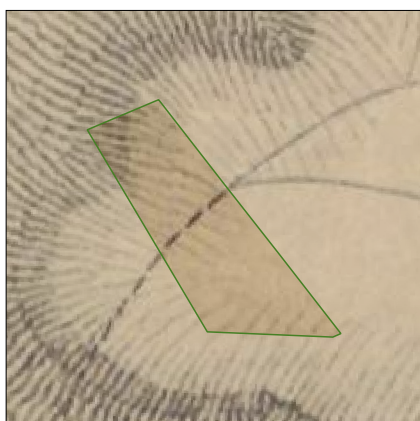
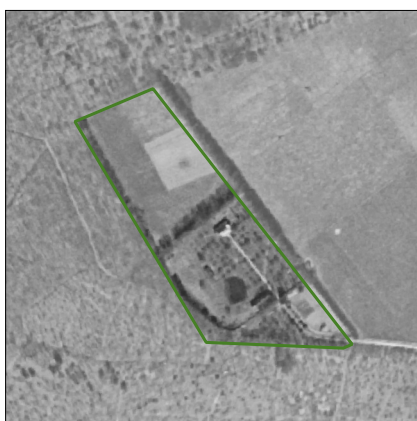
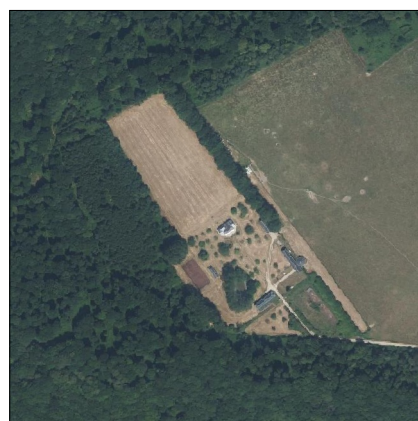
## FON1 • CLOS D'INTÉRÊT

Clos-masure intéressant qui comporte plusieurs bâtiments traditionnels (manoir et longères) ainsi qu'un verger et une mare. La ceinture arborée est quasiment complète. Le sentiment de clos-masure est bien présent.

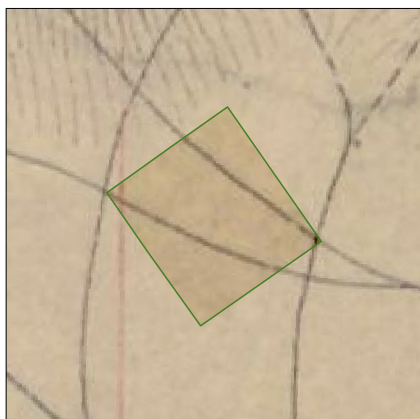
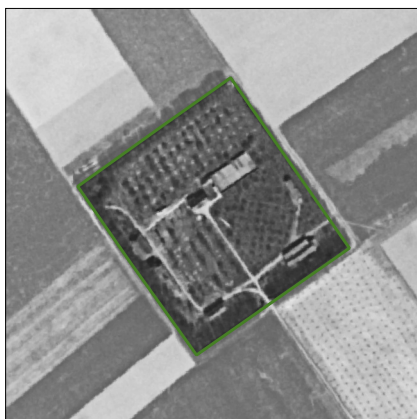
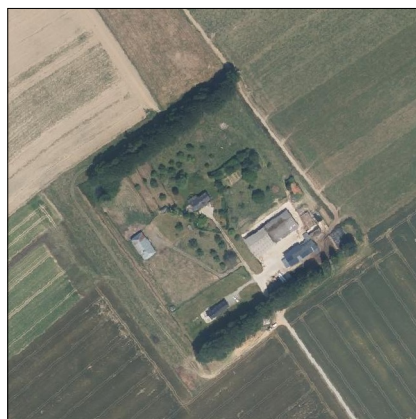
## FON2 • CLOS D'INTÉRÊT

Clos-masure contemporain constitué de deux parcelles : l'une abrite une maison de maître, plusieurs bâtiments traditionnels, un verger et une exploitation agricole moderne, et l'autre est occupée par une maison pavillonnaire. L'exploitation agricole a altéré l'aspect du clos et sa ceinture arborée. L'esprit du clos-masure est perceptible depuis la route mais le sentiment de clos-masure est dégradé en son coeur. Un talus a été replanté et est entretenu.

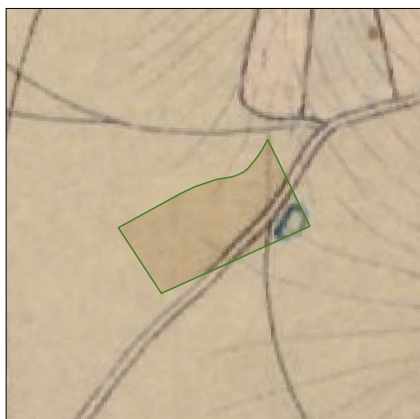
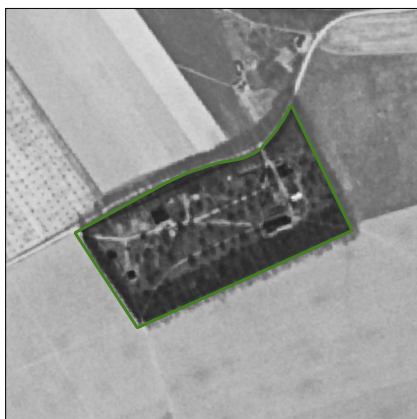
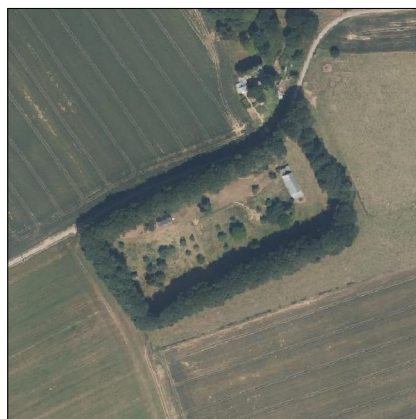
## FON3 • CLOS D'INTÉRÊT

Clos-masure modeste, composé d'une maison de maître et d'une longère en bon état. La ceinture arborée semble complète.

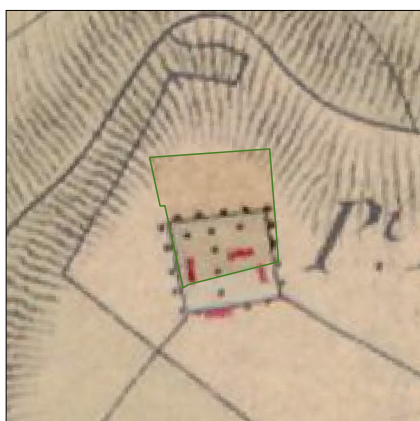
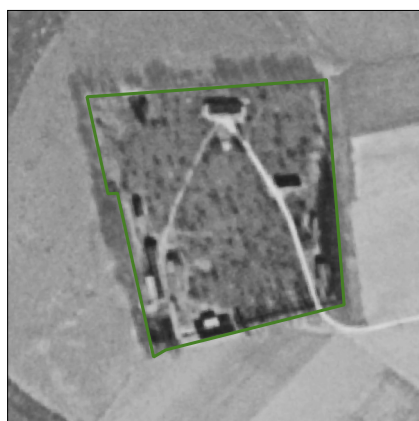
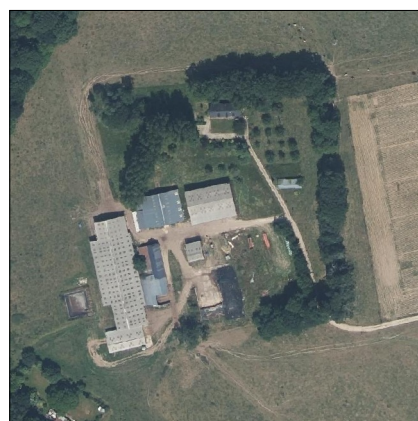
## FON4 • CLOS D'INTÉRÊT

Clos-masure dégradé à une période par l'exploitation agricole. La moitié de la ceinture et du talus cauchois avaient disparu mais a été replantée. Point de vigilance sur l'état des bâtiments traditionnels qui peut atténuer le sentiment de clos-masure.

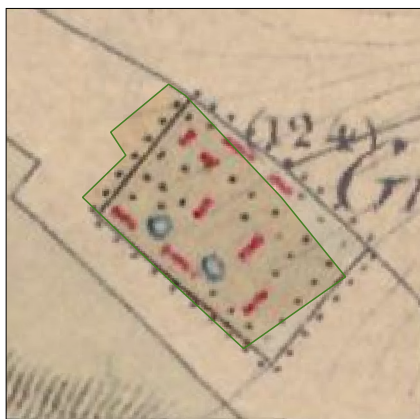
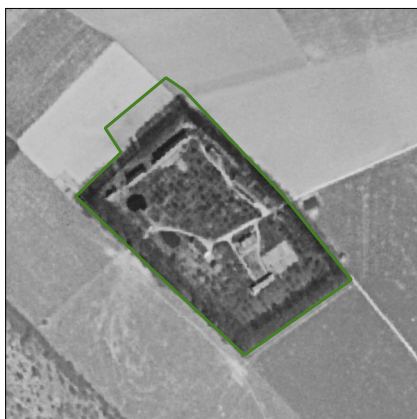
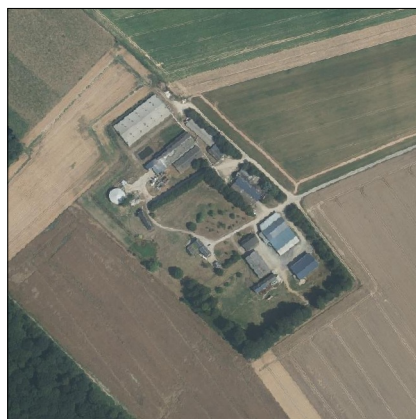
## FON5 • CLOS D'INTÉRÊT

Clos-masure dégradé par l'exploitation agricole. Les bâtiments traditionnels sont dans divers états, comportant des extensions modernes visibles sur les bâtiments traditionnels, d'autres disparus depuis 1950 voire en ruine. Les bâtiments agricoles modernes altèrent l'esprit du clos-masure.

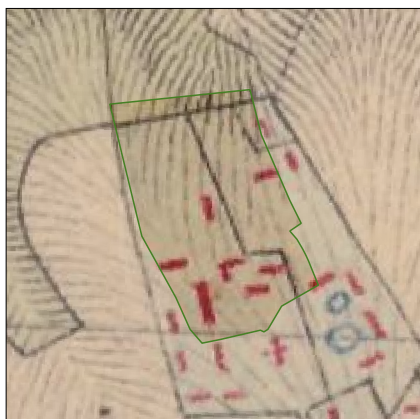
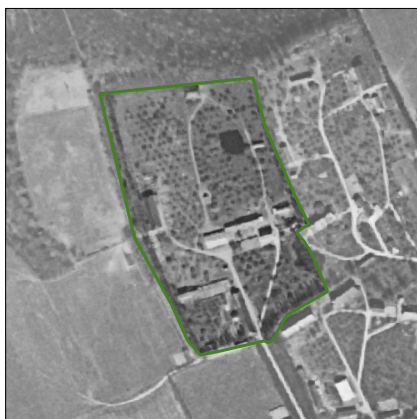
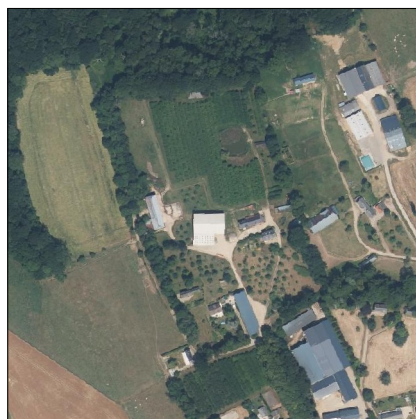
## FON6 • CLOS D'INTÉRÊT

Clos-masure très dégradé par l'exploitation agricole comportant encore de nombreux bâtiments traditionnels dans divers états qui mériteraient une restauration lourde. La ceinture arborée est quasi-complète. Le sentiment de clos-masure reste cependant présent.

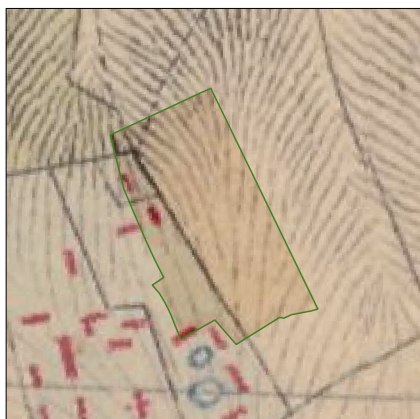
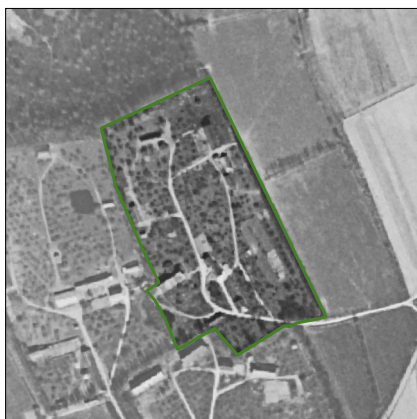
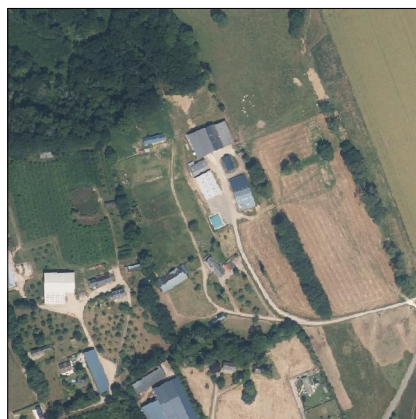
## FON7 • CLOS D'INTÉRÊT

Clos-masure dégradé abritant une exploitation agricole et quelques bâtiments traditionnels. Ceux-ci sont en plus ou moins bon état et certains ont même disparu ou sont en ruine. D'autres semblent avoir été modifiés. Le sentiment de clos-masure est fragile à cause notamment de la perte de la ceinture arborée et de la disposition des bâtiments.

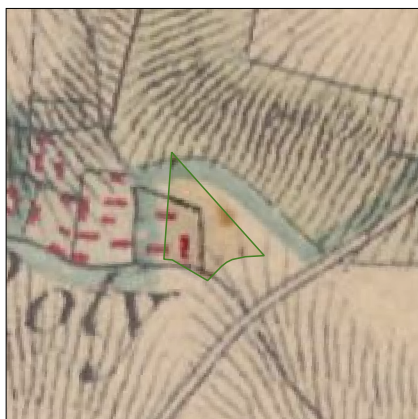
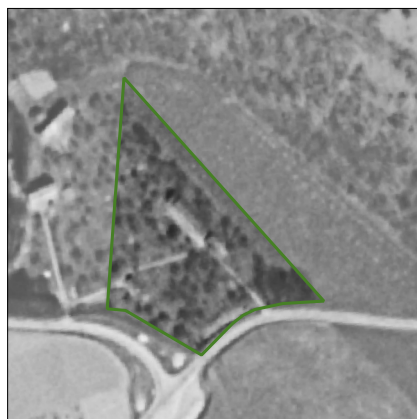
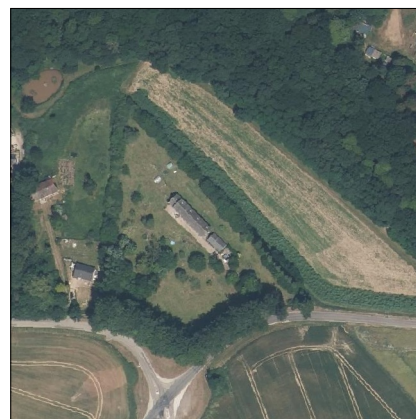
## FON8 • CLOS D'INTÉRÊT

Clos-masure modeste composé d'une grande longère. La ceinture arborée est en bon état et le sentiment de clos-masure est présent à l'intérieur et depuis la route.

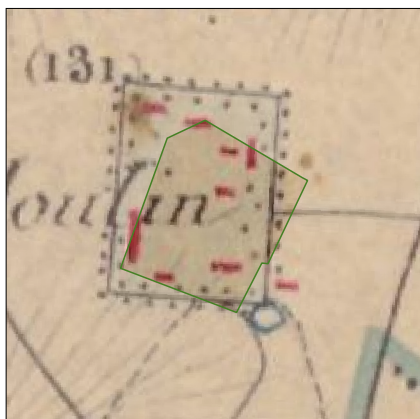
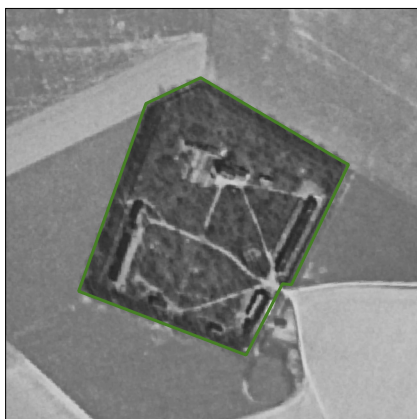
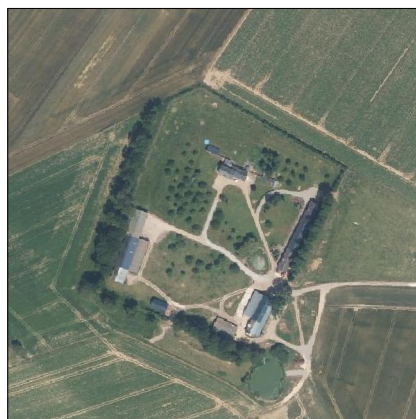
## FON9 • CLOS D'INTÉRÊT

Clos-masure légèrement dégradé qui semble avoir conservé la majorité de ses bâtiments traditionnels en bon état. La ceinture arborée aurait besoin d'une lourde restauration pour être complète. Les bâtiments semblent avoir quelques extensions modernes mais à vérifier. Le sentiment de clos-masure est très présent grâce à la mare et au grand verger.

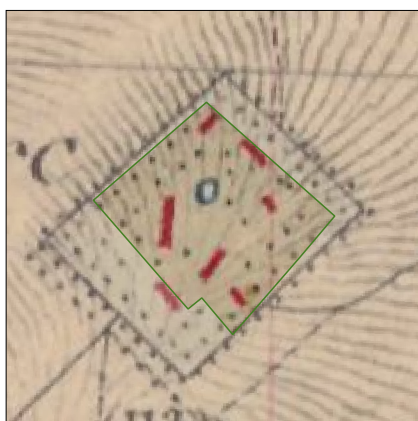
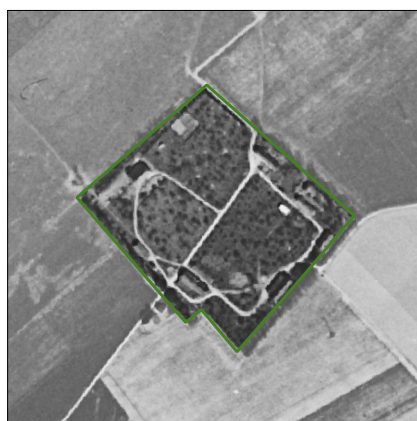
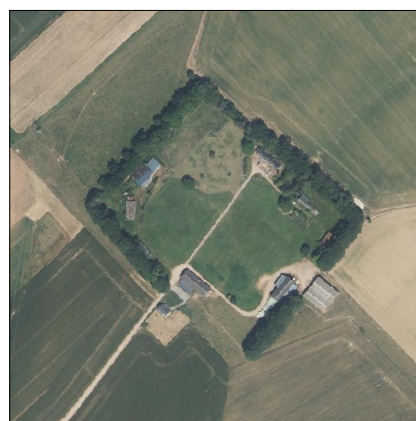
## FON10 • CLOS D'INTÉRÊT

Clos-masure dégradé composé de bâtiments agricoles modernes installés à l'extérieur de la ceinture arborée. Des bâtiments traditionnels semblent avoir eu des extensions modernes en lien avec l'activité agricole. Une restauration de la ceinture arborée pourrait mettre en valeur le clos dans le paysage. Le sentiment de clos-masure reste présent à l'intérieur et à l'extérieur du clos.
