# Gainneville

**2** clos-masures identifiés

## GAI1 • CLOS D'INTÉRÊT

## GAI2 • CLOS D'INTÉRÊT

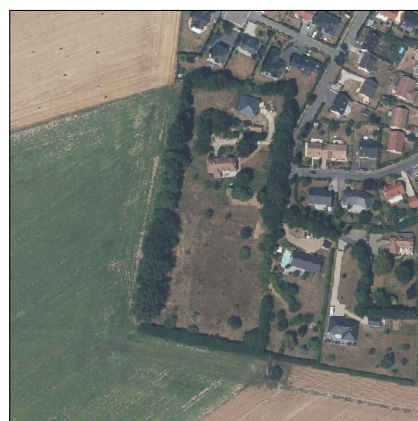
2025

Clos-masure dégradé par l'implantation de bâtiments modernes et neufs en son coeur. Cependant la présence d'un verger et d'une partie de la ceinture arborée peuvent encore faire naître l'esprit du clos-masure.

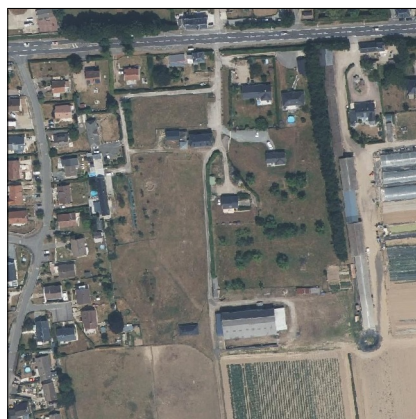
2025

Clos-masure intéressant par la présence d'un bâtiment ancien et d'une grande cour ouverte. Cependant, la perte de sa ceinture arborée, la division parcellaire et l'implantation de haies d'espèces horticoles séparant les bâtiments au cœur du clos atténuent l'esprit clos-masure.
