# Grainbouville

**7** clos-masures identifiés

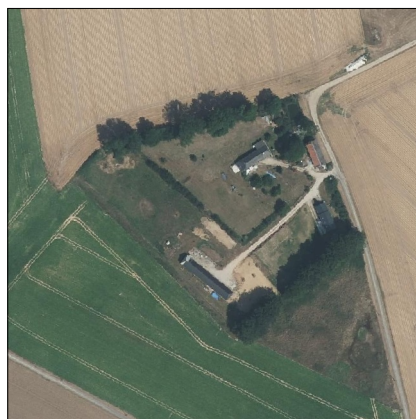
2025

Clos-masure intéressant ayant préservé une activité agricole et des bâtiments traditionnels.

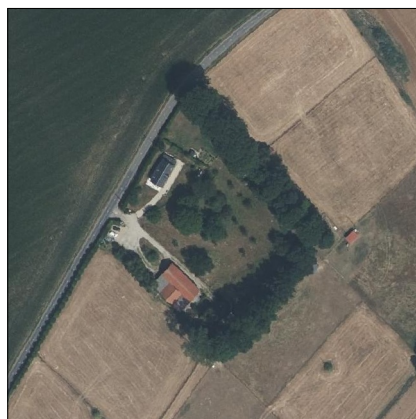
2025

Clos-masure modeste dégradé par un ravalement de façade maladroit de la maison et la disparition de deux pans de la ceinture arborée. Cependant, il conserve l'esprit de clos-masure.

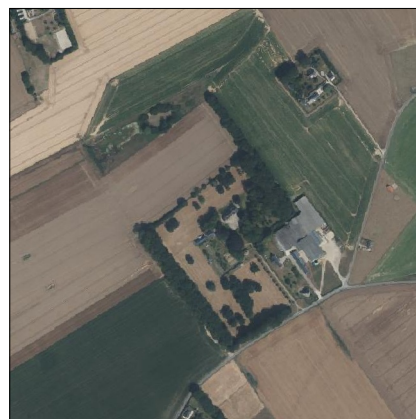
2025

Clos-masure quasi-remarquable, dont la ceinture arborée peut être prolongée autour de l'exploitation agricole et au nord de la propriété.

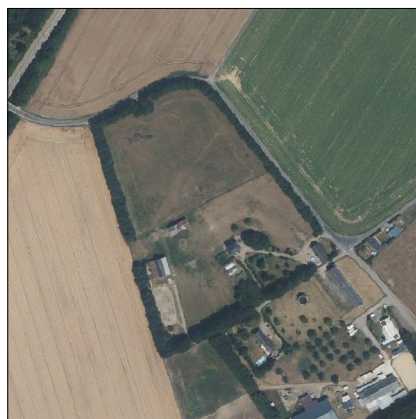
2025

Clos-masure intéressant pour la préservation de sa ceinture boisée même si le talus n'existe plus forcément.

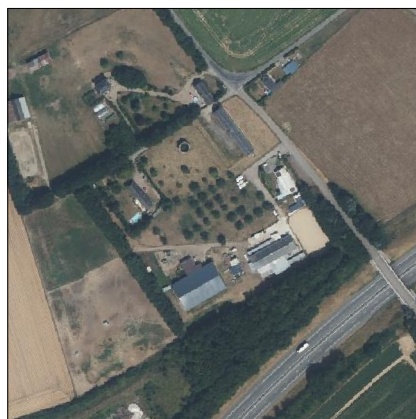
2025

Clos-masure quasi-remarquable dégradé au niveau de sa ceinture arborée et sur quelques bâtiments.

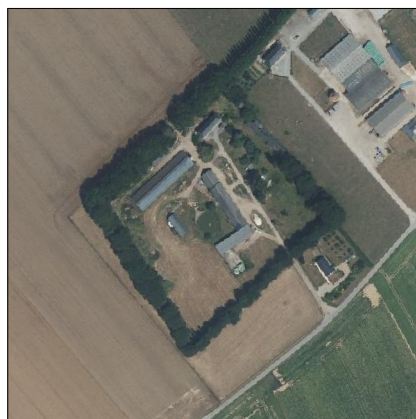
2025

Clos-masure quasi-remarquable. Dommage qu'un pavillon soit installé à l'entrée altérant l'esprit clos-masure.

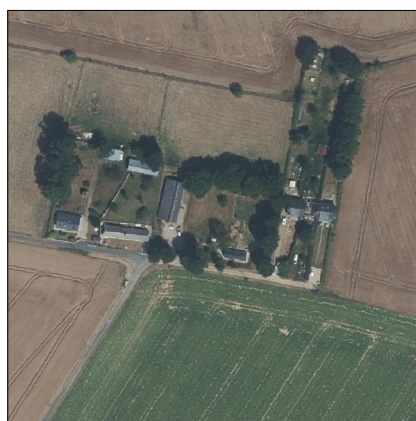
2025

Clos-masure intéressant même s'il n'accueille plus d'activité agricole. La ceinture arborée est quasi-complète et l'état des bâtiments demande à être vérifié.
