# Hermeville

## 10 clos-masures identifiés

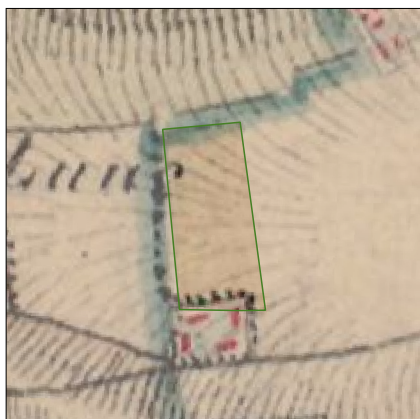
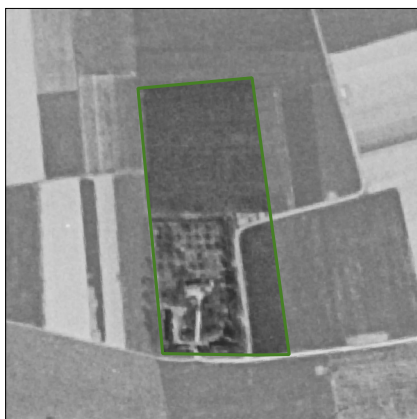
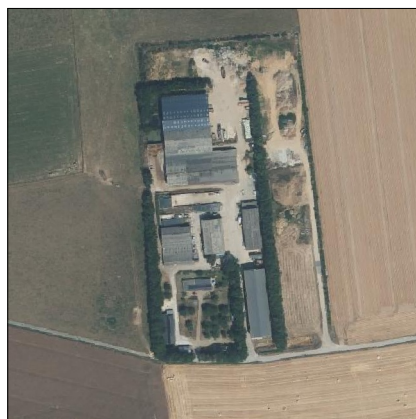
## HER1 • CLOS D'INTÉRÊT

Clos-masure intéressant mais dégradé constitué de plusieurs bâtiments agricoles modernes et de quelques bâtiments traditionnels en plus ou moins bon état (ravalement de façade moderne, extensions). La ceinture arborée n'est présente que sur la moitié du clos. Le sentiment de clos-masure est en voie de disparition en raison de la densité de l'activité agricole présente dans le clos.

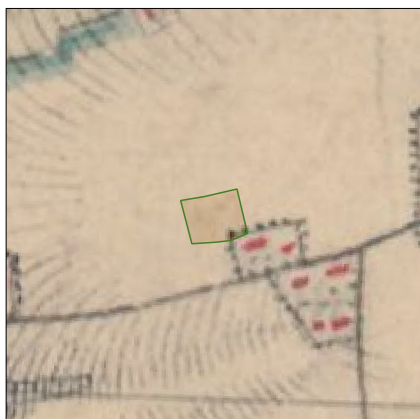
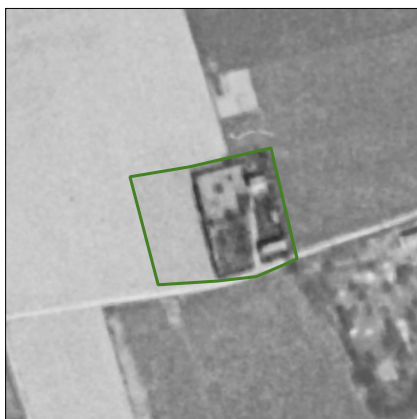
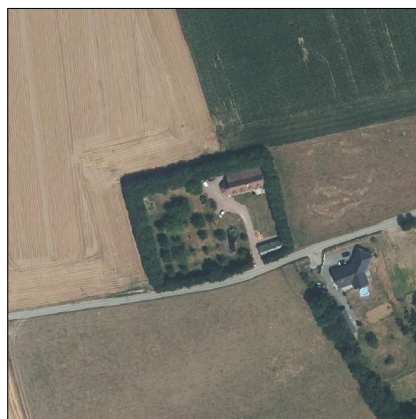
## HER2 • CLOS D'INTÉRÊT

Clos-masure intéressant mais dégradé par la restauration moderne et maladroite du bâtiment principal. Cependant, la ceinture arborée reste complète avec un verger et une mare qui peuvent faire exister l'esprit du clos-masure.

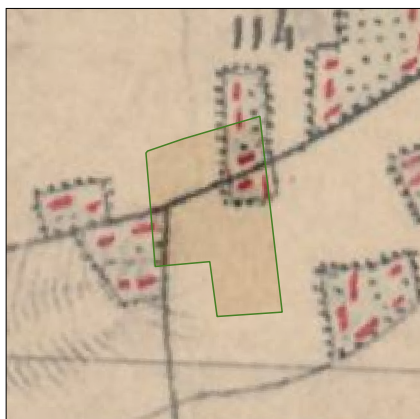
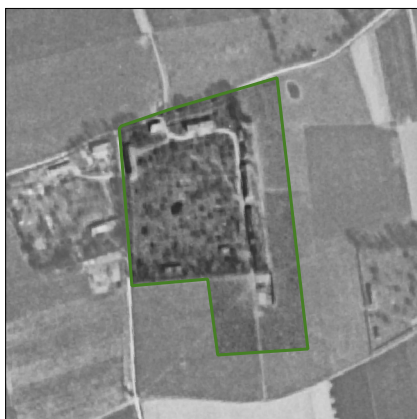
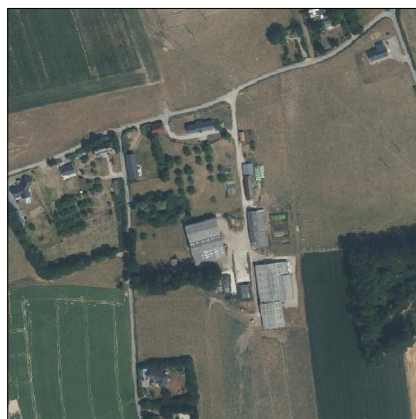
## HER3 • CLOS D'INTÉRÊT

Clos-masure intéressant mais dégradé par la restauration de bâtiments traditionnels impliquant de nouvelles entrées creusées dans le talus, et l'implantation au sud-est de bâtiments agricoles neufs et nombreux en dehors des limites du clos sans déplacement des talus cauchois. Cependant au nord subsiste l'esprit du clos-masure grâce au verger et à la préservation des bâtiments traditionnels à leur emplacement d'origine.

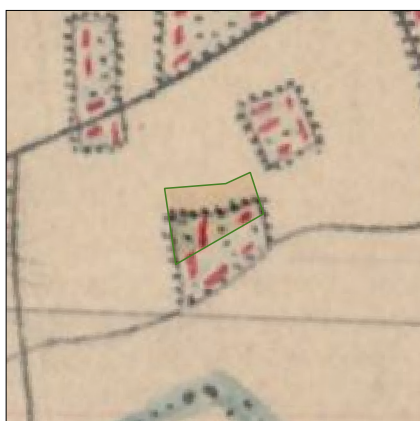
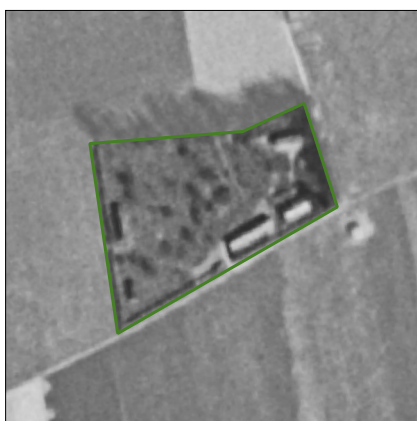
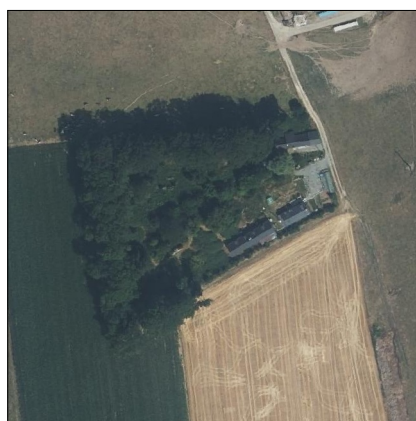
## HER4 • CLOS D'INTÉRÊT

Clos-masure intéressant constitué de trois bâtiments traditionnels qui semblent en bon état. La ceinture arborée est légèrement dégradée, elle est absente ou remplacée par des arbustes. Le sentiment de clos-masure est légèrement présent au vue de l'importante place que prend la végétation au centre du clos.

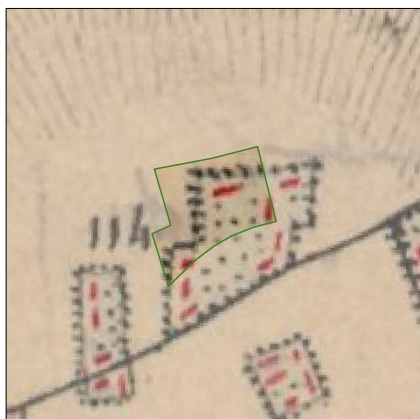
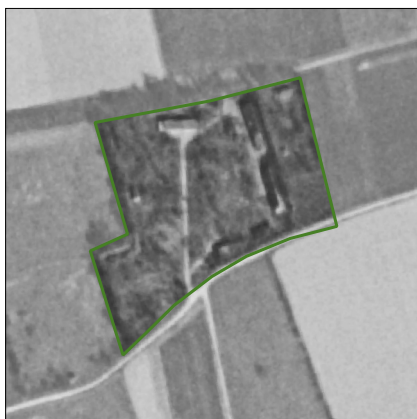
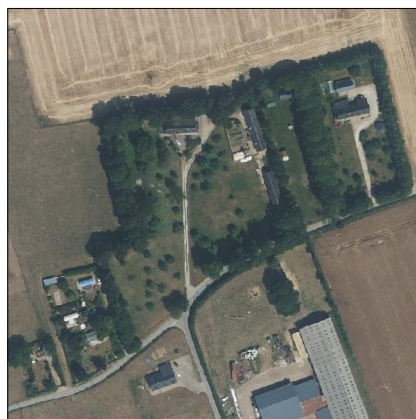
## HER5 • CLOS D'INTÉRÊT

Clos-masure quasi-remarquable constitué de plusieurs bâtiments traditionnels en bon état. La ceinture arborée est légèrement dégradée et mériterait une petite restauration. Le sentiment de clos-masure est très présent malgré la séparation de chacune des parcelles par des alignements d'arbres.

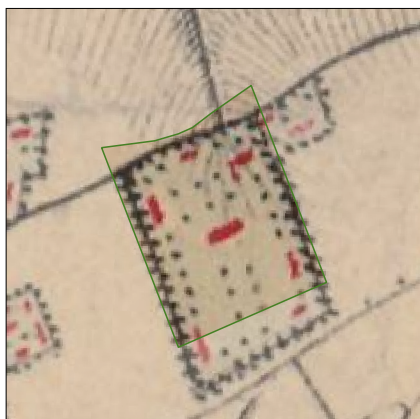
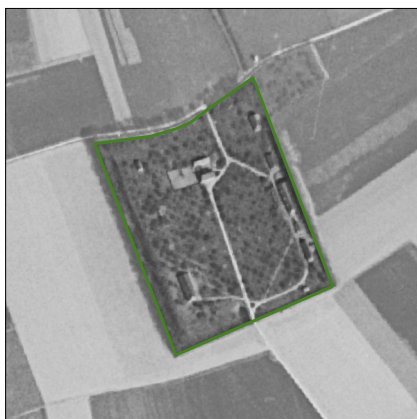
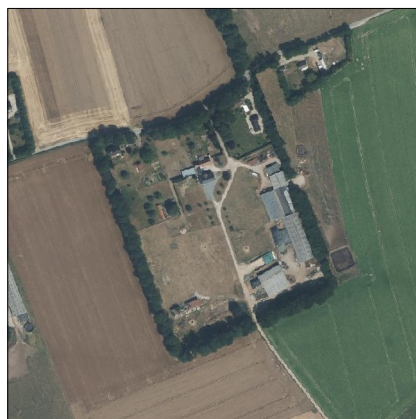
## HER6 • CLOS D'INTÉRÊT

Clos-masure dégradé composé de bâtiments traditionnels dans divers états (ruine visible au sud, modernisation des façades, présence d'extensions) et d'une exploitation agricole. Le clos comporte deux parcelles de densification urbaine au nord-est et nord-ouest. La ceinture arborée est complète. Le sentiment de clos-masure persiste au centre du clos mais est altéré par l'évolution de l'exploitation agricole (nouvelles entrées, constructions modernes)...

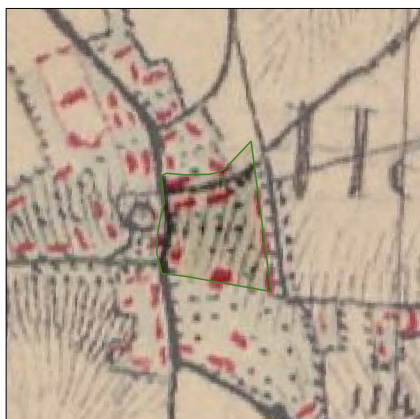
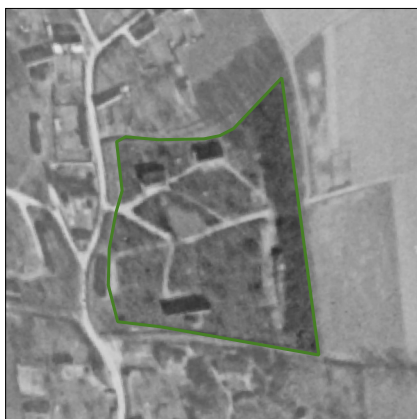
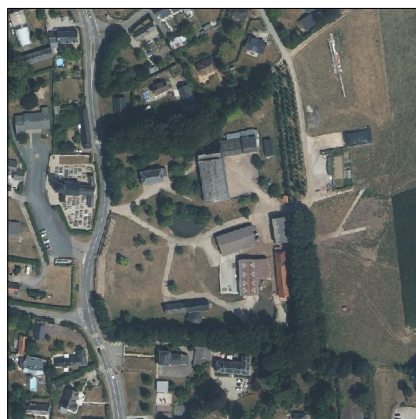
## HER7 • CLOS D'INTÉRÊT

Clos-masure dégradé, constitué de plusieurs bâtiments traditionnels en plus ou moins bon état, avec des rénovations contemporaines pour certains. Il abrite également une exploitation agricole moderne. La ceinture arborée est légèrement dégradée et aurait besoin d'une restauration, notamment sur les talus le long de la route (restauration en cours à l'arrière du clos). Le sentiment de clos-masure est bien présent à l'intérieur du clos. À noter que du côté ouest, à l'extérieur du clos, des éléments de l'activité agricole pourraient être intégrés dans la ceinture arborée.

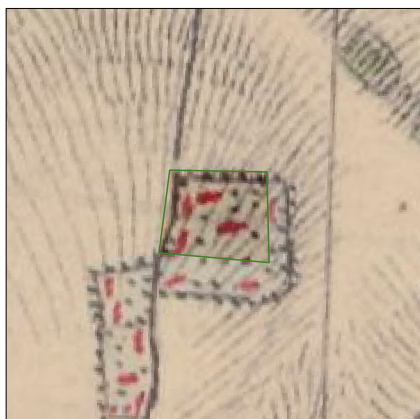
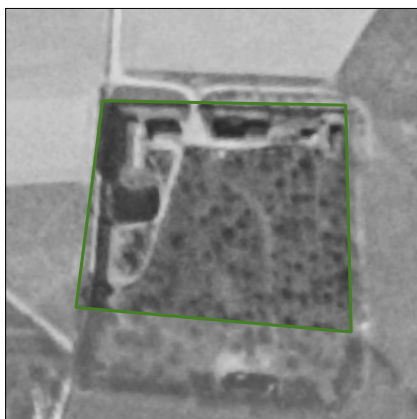
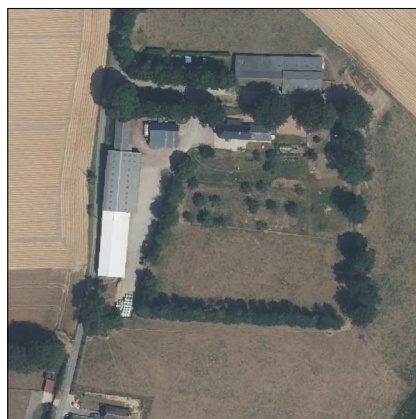
## HER8 • CLOS D'INTÉRÊT

Clos-masure dégradé par l'activité agricole moderne. Il est constitué de plusieurs bâtiments traditionnels dans divers états (modifications contemporaines, extensions ou ravalement de façades). La ceinture arborée est clairsemée et absente sur un pan. Le sentiment de clos-masure reste néanmoins présent.

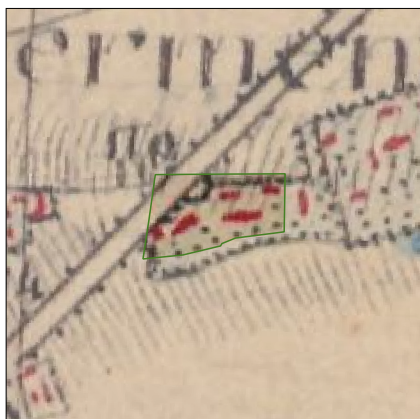
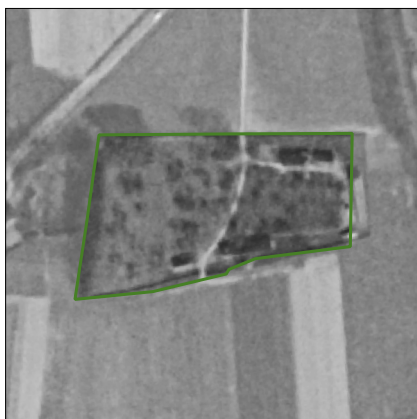
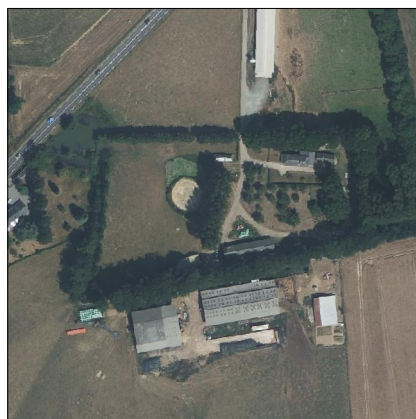
## HER9 • CLOS D'INTÉRÊT

Clos-masure constitué de bâtiments traditionnels en bon état dont la ceinture arborée est légèrement clairsemée. Le sentiment de clos-masure est très présent malgré l'implantation d'une exploitation agricole à l'extérieure du clos. La ceinture arborée mériterait d'être étendue pour envelopper les bâtiments agricoles.

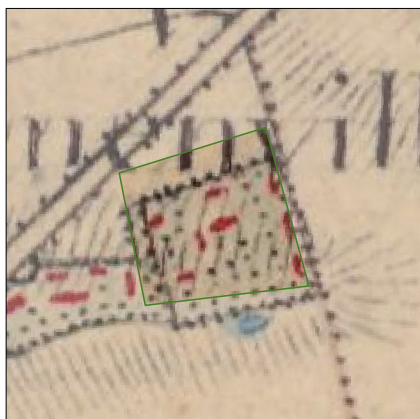
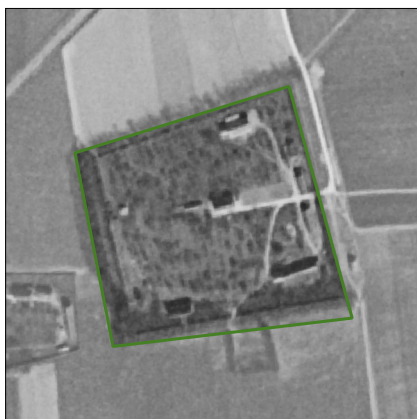
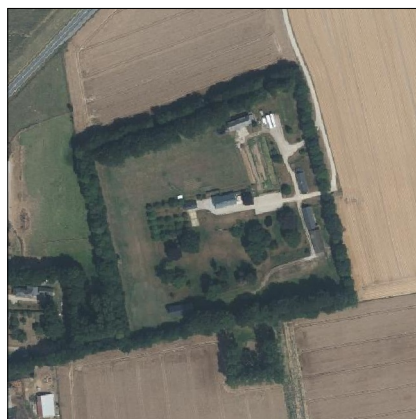
## HER10 • CLOS REMARQUABLE

Clos-masure remarquable constitué de plusieurs bâtiments traditionnels en bon état et d'une ceinture arborée complète. Le sentiment de clos-masure est très présent au sein du clos et depuis la route. Un restaurant semble se trouver au coeur du clos.
