# Heuqueville

## 6 clos-masures identifiés

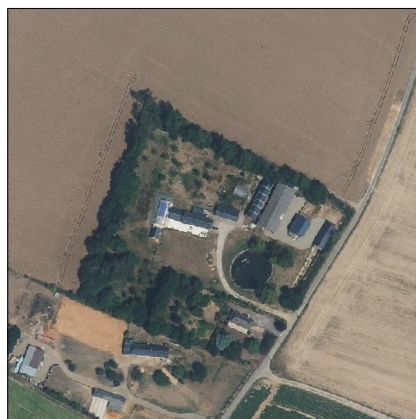
2025

État de la ceinture arborée  
**Moyennement complète**

État global des bâtiments  
**Bon**

Clos-masure légèrement dégradé accueillant une activité agricole et plusieurs bâtiments traditionnels en bon état. La ceinture arborée aurait besoin d'être restaurée par endroit. L'esprit clos-masure est bien présent, malgré les objets contemporains qui ponctuent l'espace centrale (piscine, serre).

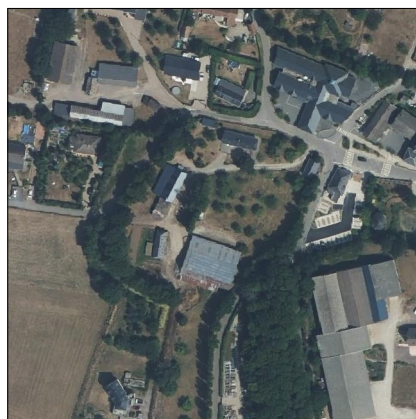
2025

État de la ceinture arborée  
**Moyennement complète**

État global des bâtiments  
**Moyen**

Clos-masure intéressant par la préservation de sa mare, la présence d'un verger et de quelques bâtiments anciens. Cependant, sa ceinture arborée est légèrement dégradée, atténuant l'esprit clos-masure.

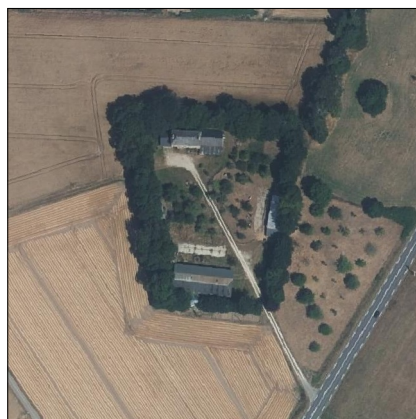
2025

État global des bâtiments  
**Moyen**

Clos-masure intéressant par l'ensemble des bâtiments traditionnels qui semblent présents et en divers état (restauration sûrement nécessaire sur certains) dont une maison de maître. L'esprit du clos-masure est bien présent notamment grâce au verger implanté dans la cour centrale.

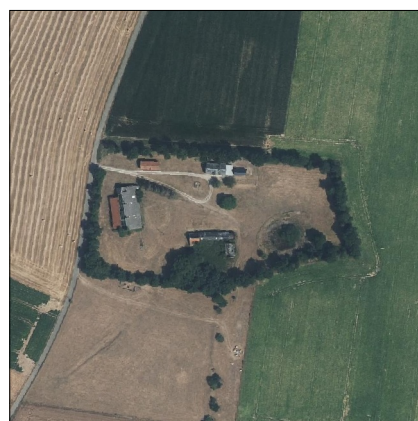
2025

État global des bâtiments  
**Mauvais**

Clos-masure intéressant mais dégradé par la présence de bâtiments traditionnels en ruine. L'esprit clos-masure est très présent malgré l'état de dégradation des bâtiments.

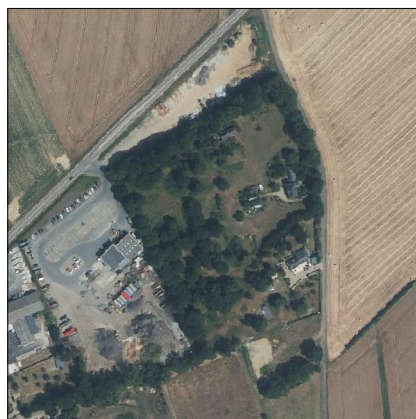
2025

Clos-masure composé de deux parcelles séparées par une clôture. Celle au sud, résidentielle, comporte un bâtiment traditionnel rénové et la moitié de sa ceinture arborée. L'autre parcelle accueille probablement une activité agricole, une maison de maître et des bâtiments traditionnels dans divers états (dont certains en ruine). Le sentiment de clos-masure reste présent grâce à la mare et à l'espace ouvert à l'intérieur du clos.

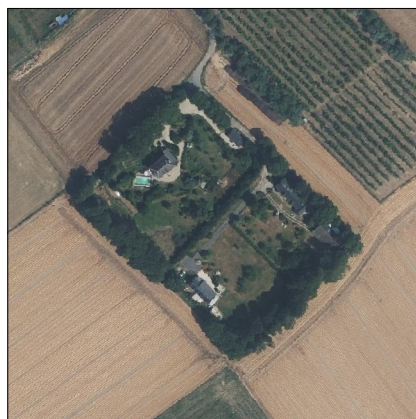
2025

Clos-masure intéressant et préservant l'esprit clos-masure malgré la division parcellaire du clos. L'ensemble des bâtiments traditionnels ont été préservés et rénovés, cependant il reste légèrement dégradé par la construction restauration moderne d'un bâtiment impliquant une ouverture du talus et les nombreuses haies d'espèces horticoles qui segmentent la cour intérieure du clos.
