# La Cerlangue

**20** clos-masures identifiés

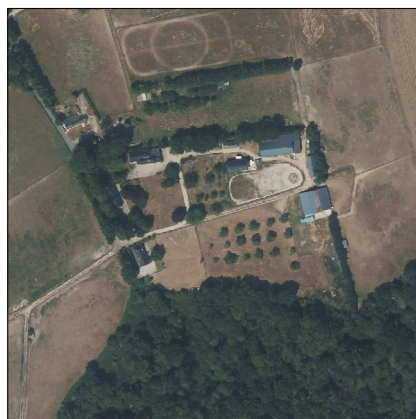
## LC1 • CLOS D'INTÉRÊT

État de la ceinture arborée  
**Quasi-complète**

État global des bâtiments  
**Bon**

1 % du clos-masure impacté

Clos-masure intéressant mais légèrement dégradé au niveau de sa ceinture arborée et par l'implantation de bâtiments neufs à l'est de la parcelle.

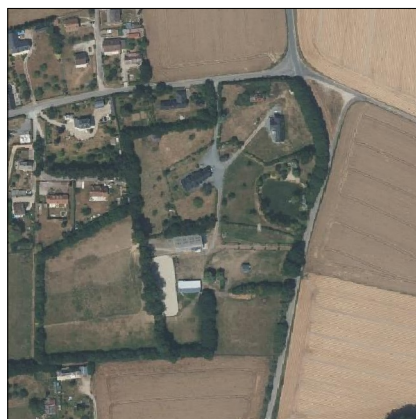
## LC2 • CLOS D'INTÉRÊT

État de la ceinture arborée  
**Quasi-complète**

État global des bâtiments  
**Moyen**

23 % du clos-masure impacté

11 % du clos-masure impacté

Clos-masure intéressant car il a su préserver sa cour intérieure ouverte. Point de vigilance sur les clôtures qui segmentent l'espace ouvert et sur les nouveaux bâtiments agricoles au sud de la parcelle.

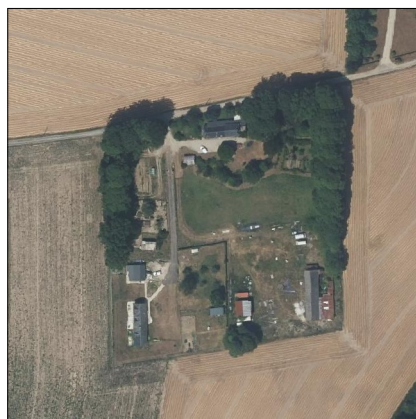
## LC3 • CLOS D'INTÉRÊT

État de la ceinture arborée  
**Quasi-disparue**

État global des bâtiments  
**Moyen**

1 % du clos-masure impacté

Clos-masure dégradé composé de plusieurs bâtiments traditionnels dans divers états. La ceinture arborée est incomplète, remplacée par endroit par des clôtures modernes. Le sentiment de clos-masure est présent en partie grâce à la ceinture arborée et l'espace ouvert au coeur du clos.

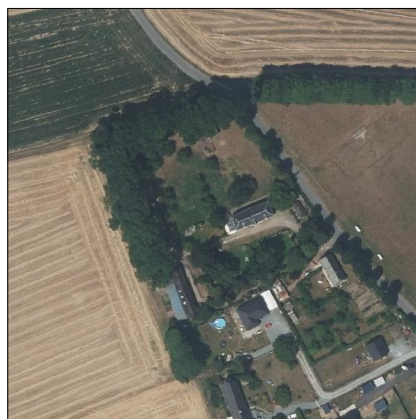
## LC4 • CLOS D'INTÉRÊT

État de la ceinture arborée  
**Moyennement complète**

État global des bâtiments  
**Bon**

54 % du clos-masure impacté

Clos-masure intéressant, composé de trois bâtiments traditionnels en bon état. La ceinture arborée est présente sur la moitié du clos-masure. Le sentiment de clos-masure est bien présent.

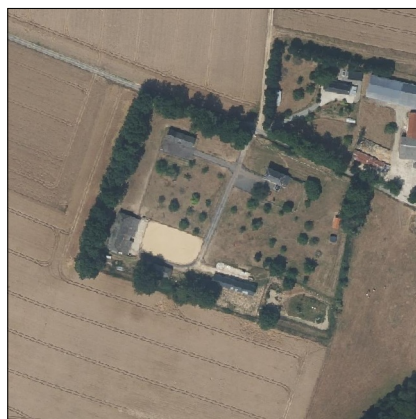
## LC5 • CLOS D'INTÉRÊT

État de la ceinture arborée  
**Moyennement complète**

État global des bâtiments  
**Bon**

32 % du clos-masure impacté

Clos-masure légèrement dégradé composé de plusieurs bâtiments traditionnels dont une maison de maître. La ceinture arborée aurait besoin d'une restauration. Le clos semble être utilisé comme un haras. Le sentiment de clos-masure est bien présent dans l'enceinte et à l'extérieur du clos.

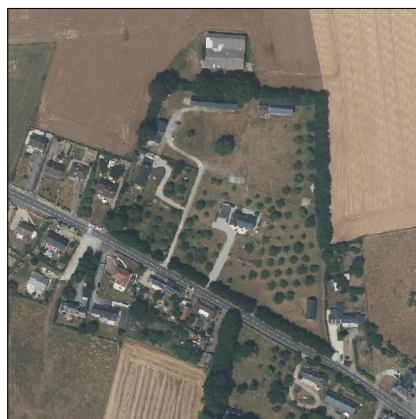
## LC6 • CLOS D'INTÉRÊT

État de la ceinture arborée  
**Quasi-complète**

État global des bâtiments  
**Bon**

Clos-masure constitué de l'ensemble de ses bâtiments traditionnels d'origine. La ceinture arborée est légèrement dégradée au sud-est et ouest du clos et mériterait une restauration. Le sentiment de clos-masure est bien présent.

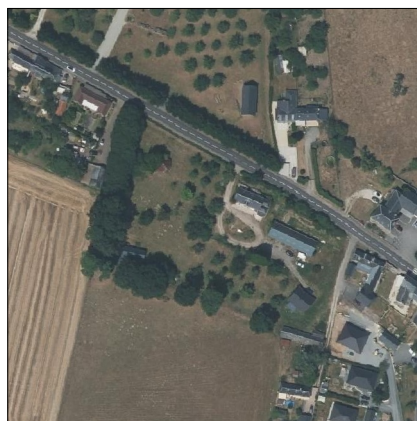
## LC7 • CLOS D'INTÉRÊT

État de la ceinture arborée  
**Quasi-disparue**

État global des bâtiments  
**Moyen**

Clos-masure dégradé composé de plusieurs bâtiments traditionnels dans divers états (quelques bâtiments sont fortement dégradés voir en ruine). La ceinture arborée aurait besoin d'une bonne restauration pour renforcer le sentiment de clos-masure.

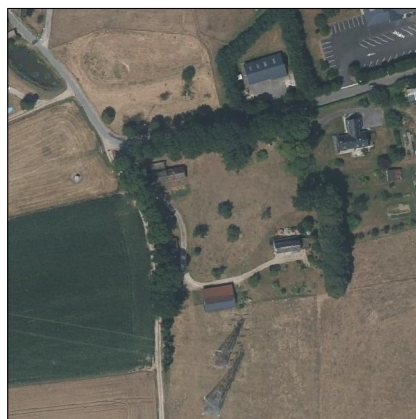
## LC8 • CLOS D'INTÉRÊT

État de la ceinture arborée  
**Quasi-complète**

État global des bâtiments  
**Bon**

63 % du clos-masure impacté

Clos-masure modeste, intéressant par la préservation d'une partie de sa ceinture arborée et de deux bâtiments anciens.

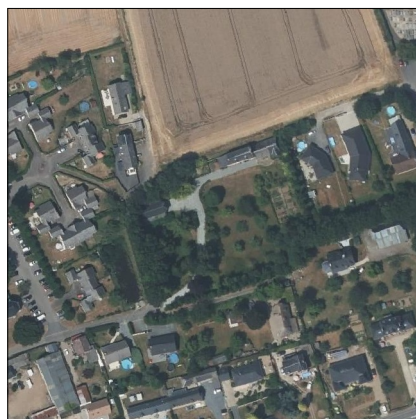
## LC9 • CLOS D'INTÉRÊT

État de la ceinture arborée  
**Moyennement complète**

État global des bâtiments  
**Bon**

Clos-masure intéressant mais légèrement dégradé car la ceinture arborée est altérée et ouverte par endroit. Les bâtiments traditionnels sont conservés et en bon état. Le sentiment de clos-masure persiste malgré la présence d'espèces horticoles à l'intérieur du clos.

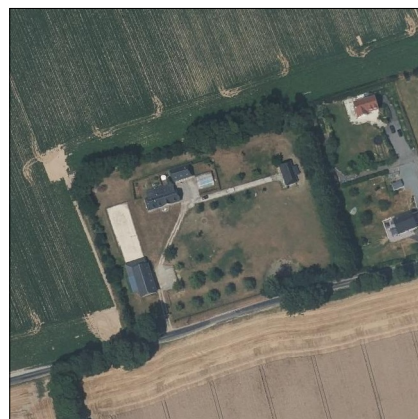
## LC10 • CLOS D'INTÉRÊT

État de la ceinture arborée  
**Quasi-complète**

État global des bâtiments  
**Bon**

9 % du clos-masure impacté

Clos-masure composé de plusieurs bâtiments traditionnels et d'une ceinture arborée quasiment complète et bien conservée malgré un pan au sud à restaurer. Le sentiment de clos-masure est bien présent.

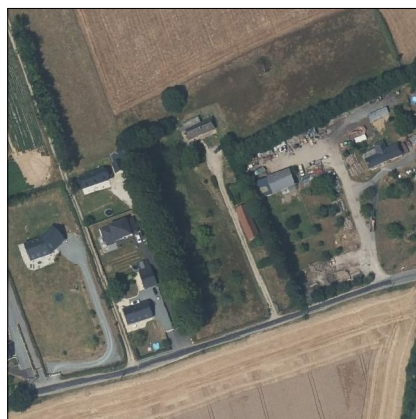
## LC11 • CLOS D'INTÉRÊT

État de la ceinture arborée  
**Moyennement complète**

État global des bâtiments  
**Bon**

1 % du clos-masure impacté

Clos-masure modeste avec deux bâtiments traditionnels en bon état et un verger. Le sentiment de clos-masure est présent malgré la présence de conifères dans les alignements de la ceinture arborée et l'absence d'un pan.

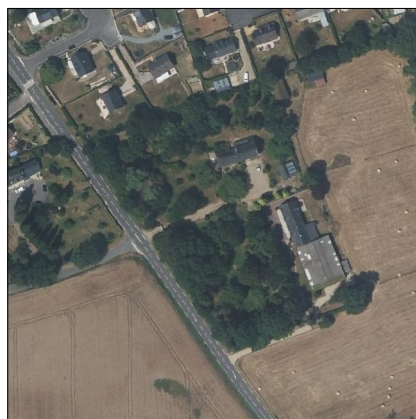
## LC12 • CLOS D'INTÉRÊT

État de la ceinture arborée  
**Quasi-complète**

État global des bâtiments  
**Bon**

8 % du clos-masure impacté

Clos-masure intéressant mais légèrement dégradé composé de plusieurs bâtiments traditionnels en bon état. La ceinture arborée est dégradée sur un pan et mériterait une restauration. Certains bâtiments semblent avoir été modifiés, cependant le sentiment de clos-masure reste présent.

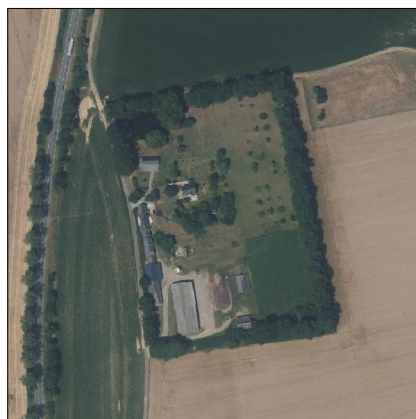
## LC13 • CLOS D'INTÉRÊT

État de la ceinture arborée  
**Quasi-complète**

État global des bâtiments  
**Moyen**

78 % du clos-masure impacté

22 % du clos-masure impacté

Clos-masure dégradé composé de plusieurs bâtiments traditionnels en bon état, parfois modifiés (ravalement de façades, extensions) et un bâtiment agricole moderne. La ceinture arborée est légèrement altérée et aurait besoin d'une restauration. Le sentiment de clos-masure est bien présent à l'intérieur du clos et depuis la route.

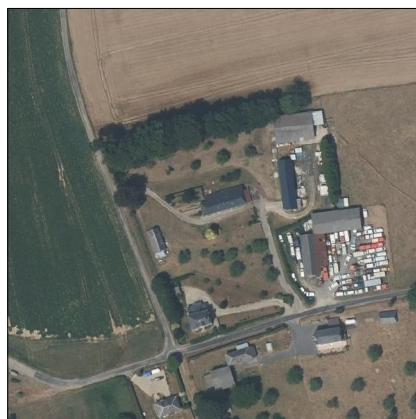
## LC14 • CLOS D'INTÉRÊT

État de la ceinture arborée  
**Quasi-disparue**

État global des bâtiments  
**Bon**

Clos-masure dégradé par l'installation de clôtures et de haies d'espèces horticoles au cœur du clos, et par l'installation d'un lieu de stockage de véhicules à l'est. Cependant, il a préservé l'ouverture de sa cour intérieure et son verger, faisant naître l'esprit du clos-masure.

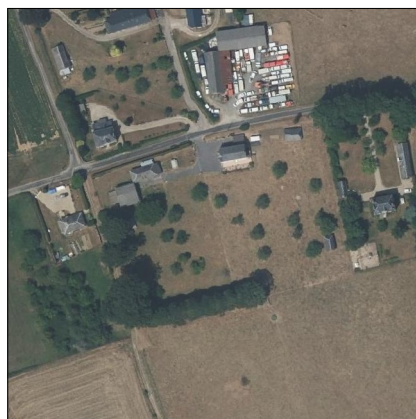
## LC15 • CLOS D'INTÉRÊT

État de la ceinture arborée  
**Quasi-disparue**

État global des bâtiments  
**Moyen**

23 % du clos-masure impacté

Clos-masure dégradé au niveau de sa ceinture arborée mais dont la cour intérieure en pré-pâturée reste ouverte avec ses accès d'origine, renforçant l'esprit clos-masure.

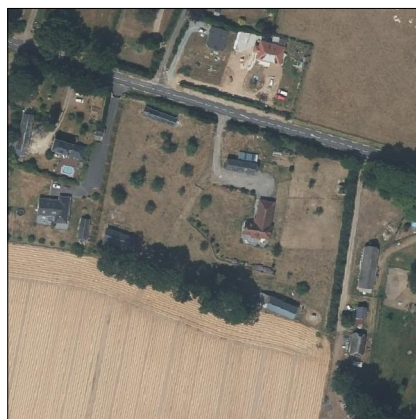
## LC16 • CLOS D'INTÉRÊT

État de la ceinture arborée  
**Quasi-disparue**

État global des bâtiments  
**Moyen**

13 % du clos-masure impacté

Clos-masure dégradé composé de plusieurs bâtiments traditionnels parfois rénovés ou modernisés. La ceinture arborée n'est présente que sur le pan au sud, le reste du clos est planté d'arbustes et d'espèces horticoles. Le sentiment de clos-masure est tout de même présent à l'intérieur et depuis l'extérieur du clos.

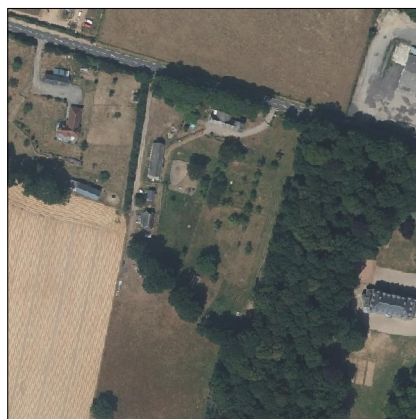
## LC17 • CLOS D'INTÉRÊT

État de la ceinture arborée  
**Quasi-complète**

État global des bâtiments  
**Bon**

48 % du clos-masure impacté

Clos-masure composé de plusieurs bâtiments traditionnels en bon état. La ceinture arborée aurait besoin d'une restauration entre les deux clos à l'ouest. Le sentiment de clos-masure est très présent à l'intérieur du clos et persiste depuis l'extérieur également.

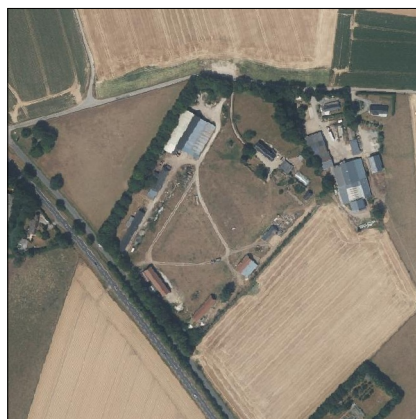
## LC18 • CLOS D'INTÉRÊT

État de la ceinture arborée  
**Quasi-complète**

État global des bâtiments  
**Bon**

Clos-masure légèrement dégradé par des extensions modernes présentes sur le bâtiment au nord du clos. Il est aussi composé de bâtiments traditionnels en bon état et la ceinture arborée aurait besoin d'une restauration pour être complète. Le sentiment de clos-masure est très présent au cœur et depuis l'extérieur du clos.

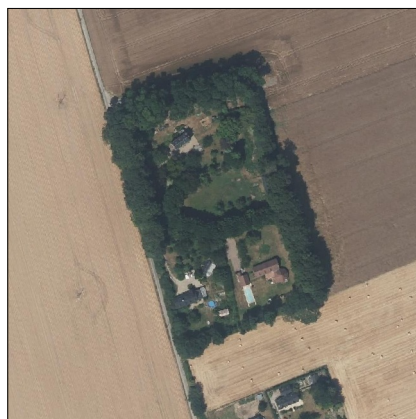
## LC19 • CLOS D'INTÉRÊT

État de la ceinture arborée  
**Complète**

État global des bâtiments  
**Moyen**

Clos-masure composé de trois parcelles à vocation résidentielle et constitué de bâtiments traditionnels semblant en bon état. La ceinture arborée est complète cependant la présence de haies qui délimitent les parcelles atténue le sentiment de clos-masure.

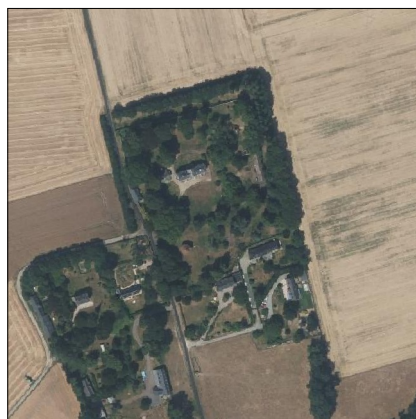
## LC20 • CLOS REMARQUABLE

État de la ceinture arborée  
**Moyennement complète**

État global des bâtiments  
**Bon**

47 % du clos-masure impacté

Clos-masure remarquable composé d'un manoir, d'un colombier et de plusieurs autres bâtiments traditionnels en bon état. La ceinture arborée n'est pas complète et aurait besoin d'une restauration. Le sentiment de clos-masure persiste malgré l'aspect peu conventionnel du clos.
