# La Poterie-Cap-d'Antifer

**14** clos-masures identifiés

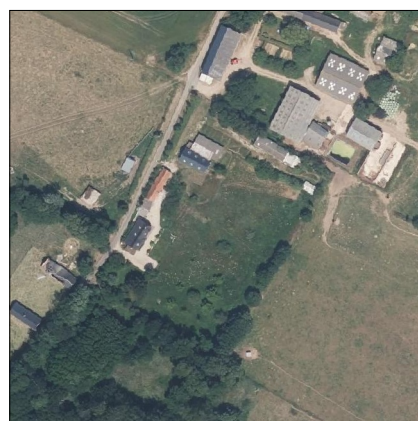
## PCA1 • CLOS D'INTÉRÊT

État de la ceinture arborée  
**Quasi-disparue**

État global des bâtiments  
**Bon**

Clos-masure légèrement dégradé au niveau de sa ceinture arborée. Les bâtiments traditionnels ont été rénovés pour en faire des gîtes.

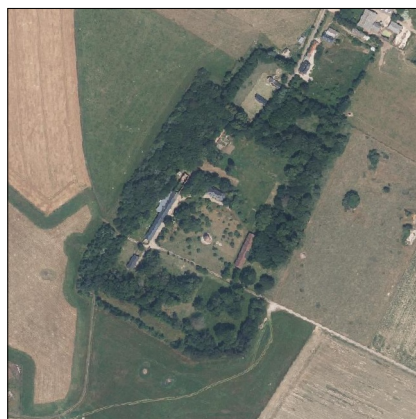
## PCA2 • CLOS REMARQUABLE

État de la ceinture arborée  
**Complète**

État global des bâtiments  
**Bon**

52 % du clos-masure impacté

Clos-masure remarquable grâce à une maison de maître, un pigeonnier et de nombreux bâtiments agricoles traditionnels. Présence d'une ruine et d'un vieux château d'eau.

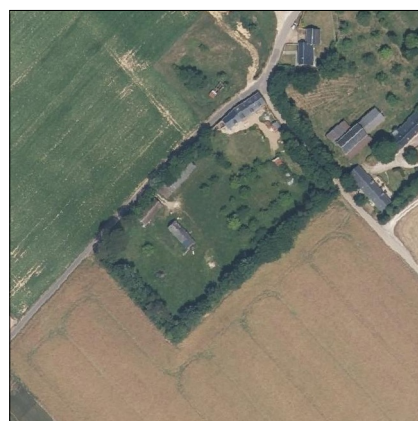
## PCA3 • CLOS D'INTÉRÊT

État de la ceinture arborée  
**Quasi-complète**

État global des bâtiments  
**Bon**

Clos-masure dont la ceinture arborée a disparu dans le coin nord. Les autres bâtiments traditionnels, dont la longère, sont majoritairement en bon état (un seul des bâtiments en 2019 semble être dégradé).

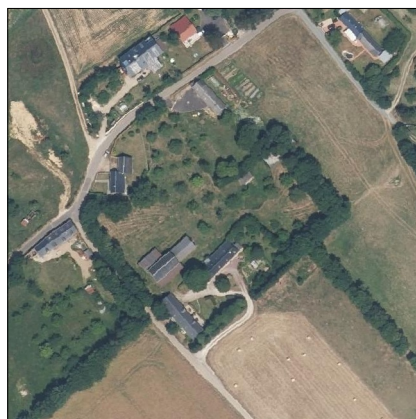
## PCA4 • CLOS D'INTÉRÊT

État de la ceinture arborée  
**Moyennement complète**

État global des bâtiments  
**Bon**

Clos-masure composé de trois parcelles. Les bâtiments traditionnels sont conservés et entretenus, la ceinture est ouverte ou remplacée par des haies et/ou murets cauchois côté rue.

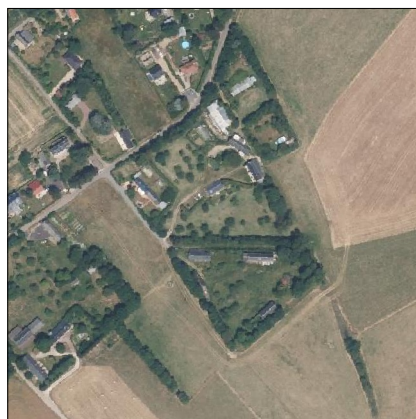
## PCA5 • CLOS D'INTÉRÊT

État de la ceinture arborée  
**Quasi-complète**

État global des bâtiments  
**Moyen**

12 % du clos-masure impacté

Clos-masure intéressant composé de deux clos : au sud un triangulaire considéré comme un beau clos (trois bâtiments traditionnels en bon état et un verger), la partie nord du clos-masure principal est composée de deux parcelles, où la qualité des bâtiments semble faible par rapport à la parcelle au sud.

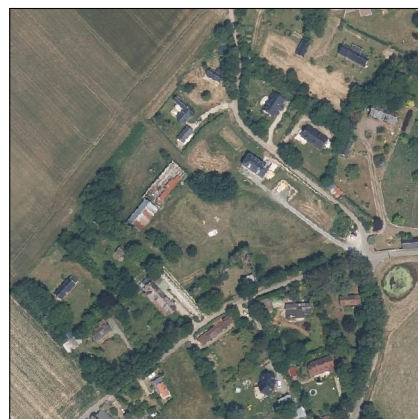
## PCA6 • CLOS D'INTÉRÊT

État de la ceinture arborée  
**Quasi-disparue**

État global des bâtiments  
**Moyen**

39 % du clos-masure impacté

Clos-masure intéressant par la présence d'une mare, de bâtiments anciens et d'une grande cour intérieure. Cependant, la perte d'une grande partie de sa ceinture arborée atténue l'esprit clos-masure.

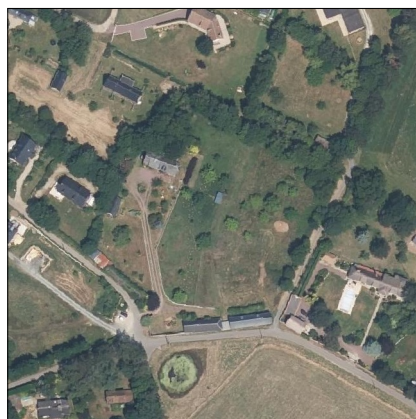
## PCA7 • CLOS D'INTÉRÊT

État de la ceinture arborée  
**Moyennement complète**

2 % du clos-masure impacté

Clos-masure composé de deux parcelles densifiées. On y retrouve une maison de maître et différents bâtiments traditionnels. Les deux propriétaires se partagent visiblement l'espace central avec le verger. Une partie de la ceinture est composée de haies d'espèces horticoles cependant l'esprit clos-masure est toujours présent.

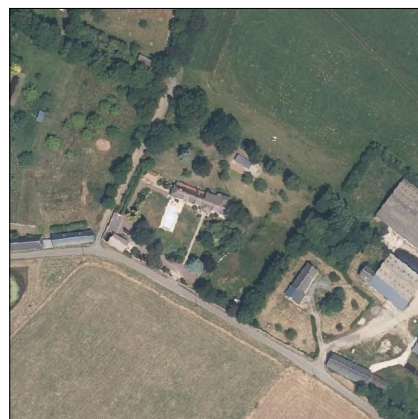
## PCA8 • CLOS D'INTÉRÊT

État de la ceinture arborée  
**Moyennement complète**

Clos-masure intéressant par la préservation de son bâtiment principal, cependant la perte de sa ceinture arborée atténue l'esprit clos-masure.

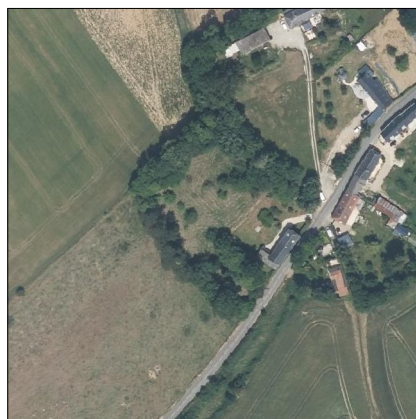
## PCA9 • CLOS D'INTÉRÊT

État de la ceinture arborée  
**Quasi-complète**

2 % du clos-masure impacté

34 % du clos-masure impacté

Clos-masure intéressant grâce à la maison qui semble dater du 19ème siècle, et malgré quelques espèces horticoles qui ponctuent la ceinture arborée du clos.

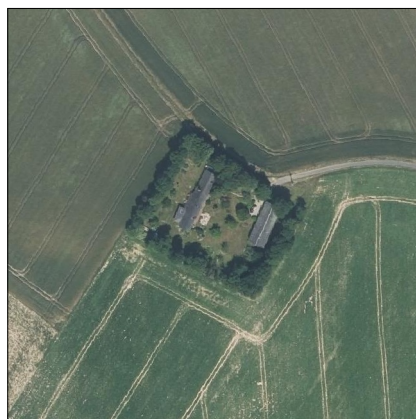
## PCA10 • CLOS D'INTÉRÊT

État de la ceinture arborée  
**Complète**

Clos-masure remarquable pour sa ceinture arborée complète, ses bâtiments anciens conservés et rénovés de manière traditionnelle, la présence d'un verger et d'une mare. Il a une réelle présence visuelle depuis les grands axes et dans le paysage (au milieu de champs en openfield).

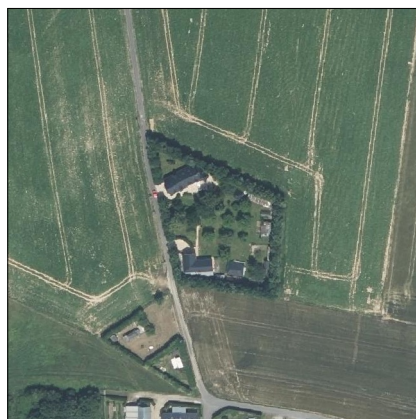
## PCA11 • CLOS D'INTÉRÊT

État de la ceinture arborée  
**Quasi-complète**

20 % du clos-masure impacté

Clos-masure modeste constitué d'un bâtiment traditionnel rénové et de bâtiments secondaires (cabanons, chenils, ...). L'implantation d'une nouvelle construction en lisière du talus implique son ouverture. Les larges entrées vers les bâtiments, usant de matériaux neufs, et constituées de haies d'espèces horticoles, dénaturent légèrement l'esprit du clos-masure.

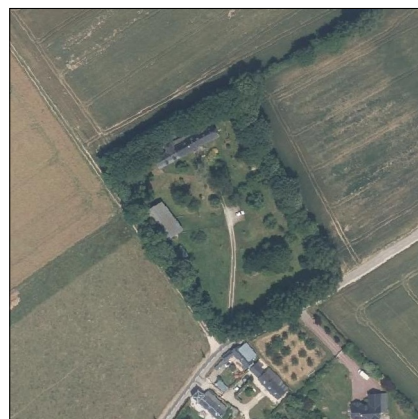
## PCA12 • CLOS D'INTÉRÊT

État de la ceinture arborée  
**Complète**

Clos-masure comportant toutes les caractéristiques cauchoises. Les bâtiments traditionnels sont conservés et en bon état, et des anciens bâtiments agricoles traditionnels sont encore présents mais peu visibles.

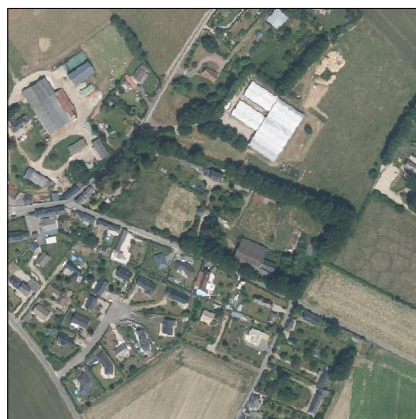
## PCA13 • CLOS D'INTÉRÊT

État de la ceinture arborée  
**Moyennement complète**

État global des bâtiments  
**Moyen**

9 % du clos-masure impacté

Clos-masure intéressant constitué d'une maison de maître et de bâtiments agricoles (longères...) qui méritent une vérification sur le terrain.

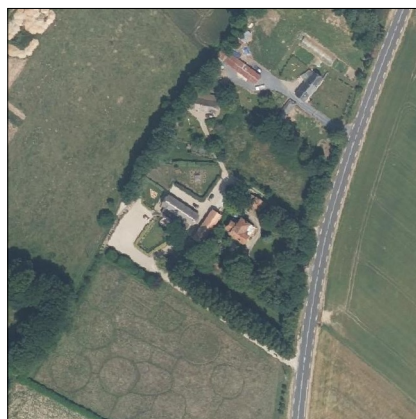
## PCA14 • CLOS D'INTÉRÊT

État de la ceinture arborée  
**Quasi-complète**

18 % du clos-masure impacté

Clos-masure divisé en trois parcelles privées, dont les anciens bâtiments (chaumière, longère, maison de maître) semblent rénovés et en bon état.
