# Pierrefiques

## 8 clos-masures identifiés

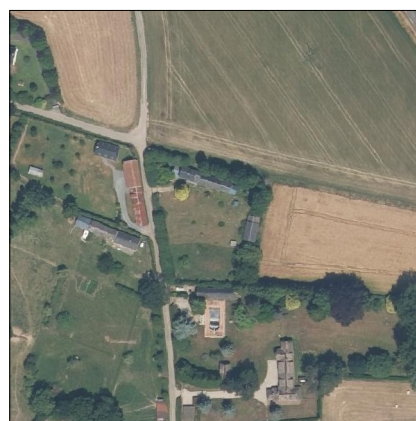
2025

Clos-masure dégradé par des restaurations de façade modernes et l'implantation d'espèces horticoles dans le jardin, mais dont l'esprit du clos-masure subsiste grâce à la ceinture arborée et à l'ouverture de l'espace à l'intérieur du clos-masure.

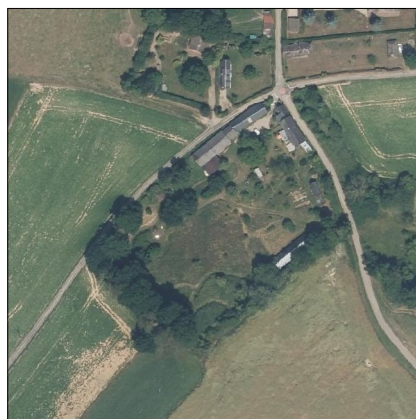
2025

Clos-masure très dégradé avec des bâtiments traditionnels dégradés par des rénovations et extensions maladroites et une ceinture arborée clairsemée. La végétation spontanée envahit les talus et la cour intérieure du clos-masure. Le sentiment de clos-masure est altéré mais toujours présent.

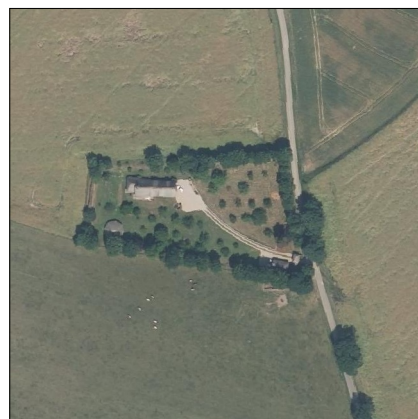
2025

Clos-masure à vocation résidentielle, constitué de bâtiments traditionnels (chaumières en bon état ou rénovées) et d'un grand verger. La ceinture arborée est légèrement dégradée et composée d'espèces horticoles. Le sentiment de clos-masure reste présent grâce au verger dans l'espace ouvert du clos.

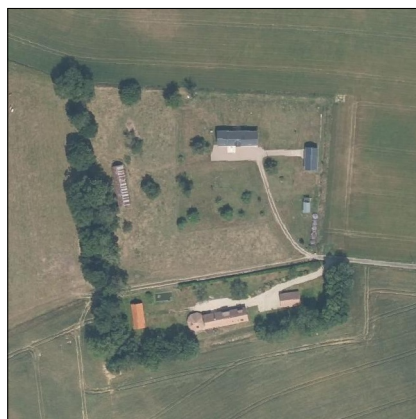
2025

Clos-masure intéressant bien que légèrement dégradé par deux parcelles à vocation résidentielle. Les anciens bâtiments semblent encore présents mais la ceinture arborée est dégradée. Une haie d'espèces horticoles segmente l'espace central pour séparer les parcelles. La sensation de clos-masure est malgré tout présente.

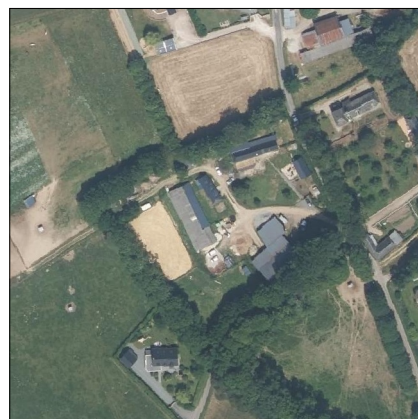
2025

Clos-masure intéressant mais dégradé par l'implantation des bâtiments parfois désordonnée, et l'activité agricole. Il héberge un centre équestre ainsi que des bâtiments modernes et traditionnels qui semblent avoir subi des ravalements de façade ainsi que des extensions modernes. La ceinture arborée semble préservée, à l'exception d'un pan remplacé par une haie horticole le long de la route. La sensation de clos-masure est présente grâce à la ceinture arborée qui encercle le clos et offre une vue depuis l'extérieur.

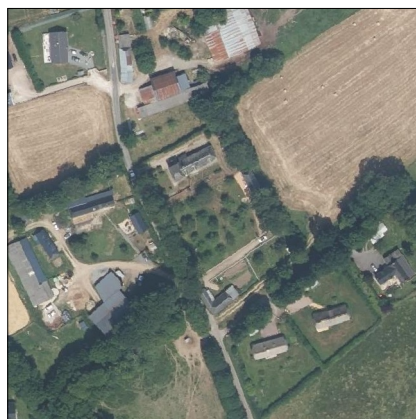
2025

Clos-masure dont l'ensemble des bâtiments traditionnels paraissent en bon état. Malgré l'état de dégradation de la ceinture arborée, l'esprit du clos-masure est présent grâce au verger et au pâturage situés dans l'espace central.

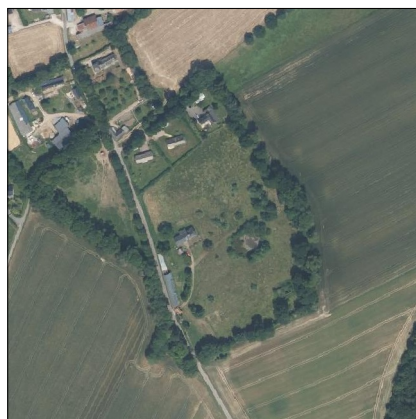
2025

Clos-masure intéressant malgré la perte de ses bâtiments anciens. Il est composé d'une ceinture arborée clairsemée et est divisé en quatre parcelles à vocation résidentielle. Le clos est densifié au nord, avec des chaumières et un bâtiment traditionnel avec un ravalement de façade mais l'esprit du clos-masure reste présent.

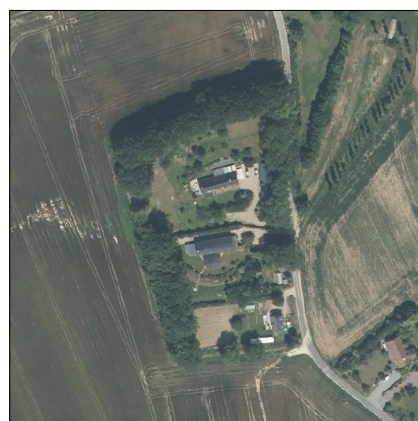
2025

Clos-masure intéressant malgré la dégradation engendrée par la division parcellaire récente et la plantation de haies d'espèces horticoles pour délimiter les parcelles. La ceinture arborée est dégradée malgré la présence d'arbres de hauts jets altérant le sentiment de clos-masure qui reste présent depuis la rue.
