# Saint-Martin-du-Manoir

## 4 clos-masures identifiés

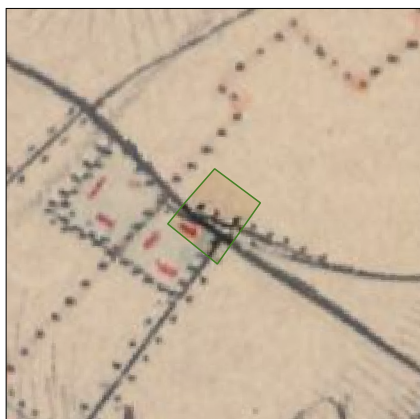
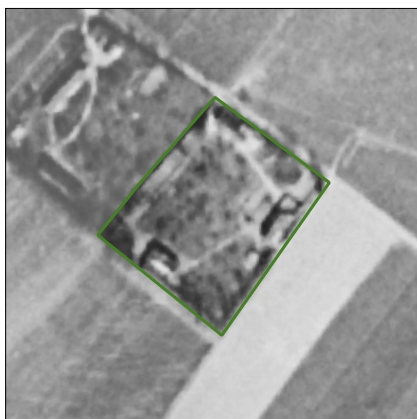
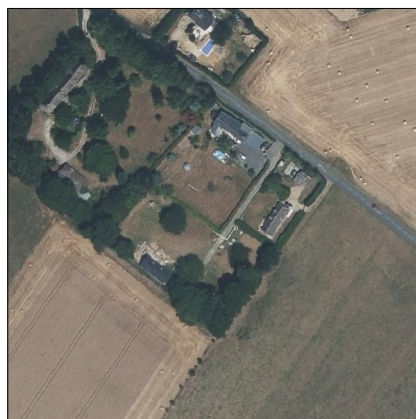
## SMM1 • CLOS D'INTÉRÊT

État de la ceinture arborée  
**Quasi-complète**

État global des bâtiments  
**Moyen**

Clos-masure intéressant mais dégradé par la division parcellaire impliquant l'implantation de haies d'espèces horticoles au cœur du clos et la disparition de sa ceinture arborée.

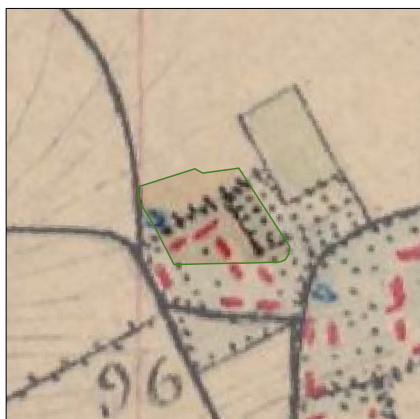
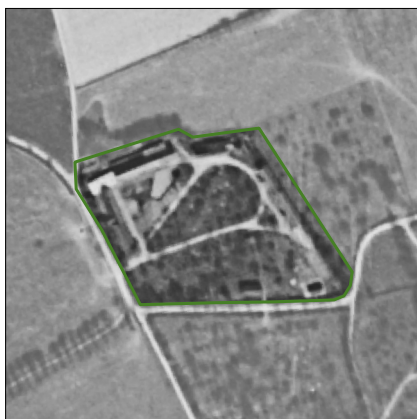
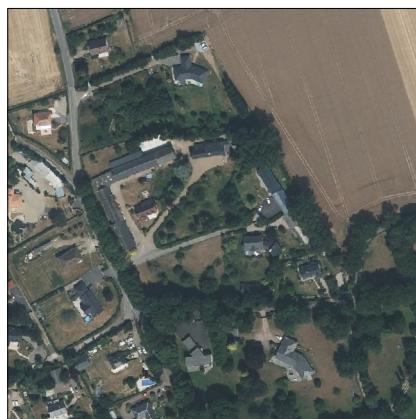
## SMM2 • CLOS D'INTÉRÊT

État de la ceinture arborée  
**Quasi-complète**

État global des bâtiments  
**Moyen**

1 % du clos-masure impacté

Clos-masure quasi-remarquable malgré une redivision du parcellaire. L'esprit du clos-masure subsiste mais mérite d'être renforcée.

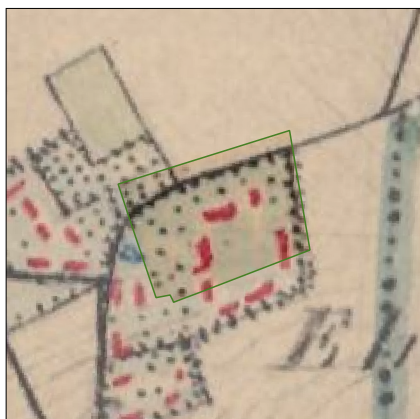
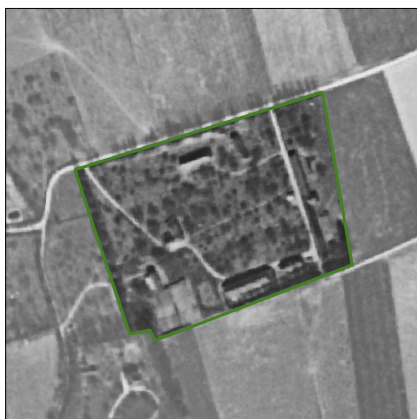
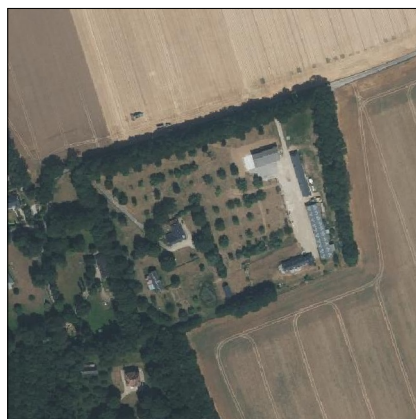
## SMM3 • CLOS D'INTÉRÊT

État de la ceinture arborée  
**Quasi-complète**

État global des bâtiments  
**Bon**

20 % du clos-masure impacté

1 % du clos-masure impacté

Clos-masure quasi-remarquable sous réserve d'une vérification de l'état des bâtiments et d'une légère restauration du talus cauchois au sud.

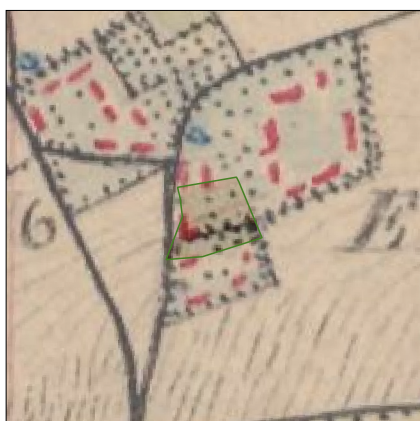
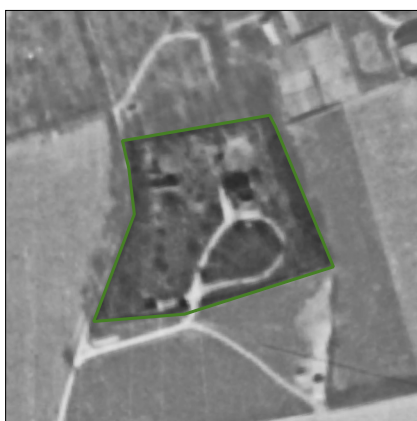
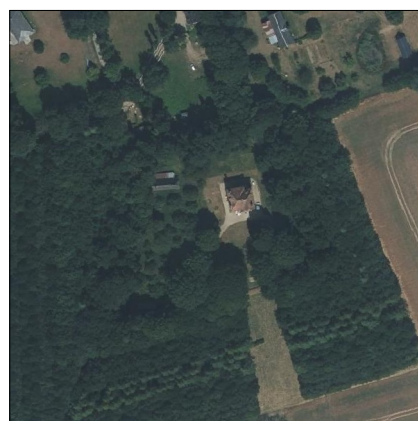
## SMM4 • CLOS D'INTÉRÊT

État de la ceinture arborée  
**Quasi-complète**

État global des bâtiments  
**Bon**

Clos-masure intéressant par la préservation de sa ceinture arborée.
