# Saint-Romain-de-Colbosc

## 9 clos-masures identifiés

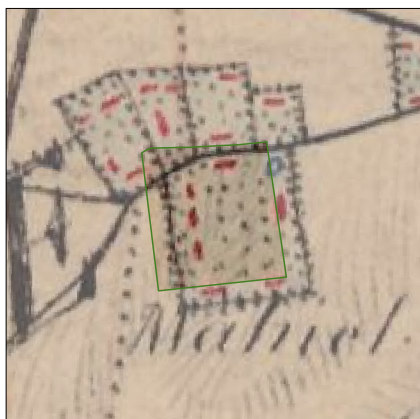
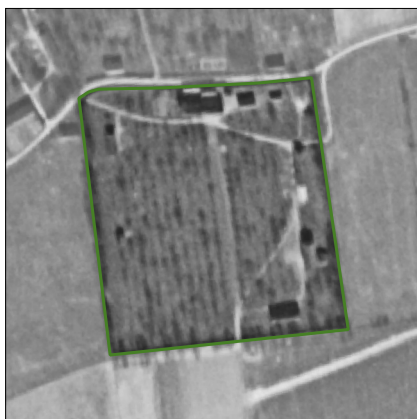
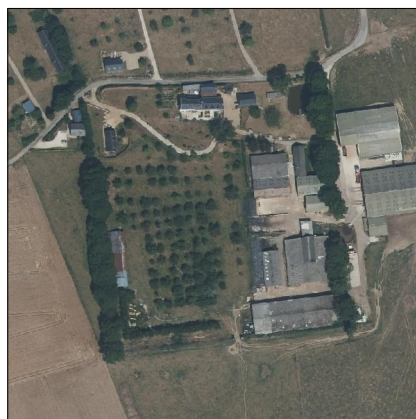
## SRC1 • CLOS D'INTÉRÊT

Clos-masure intéressant mais les bâtiments agricoles neufs au sud-est du clos questionnent ainsi que ceux à l'extérieur à l'est du clos pouvant être mieux intégrés.

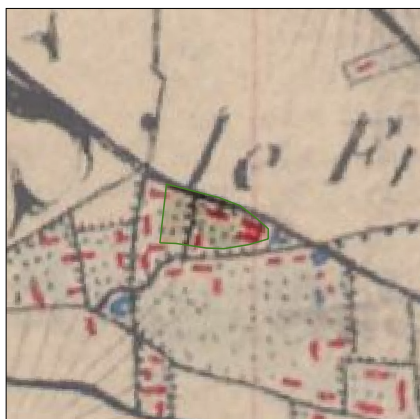
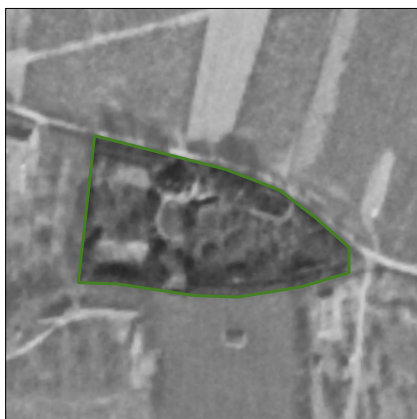
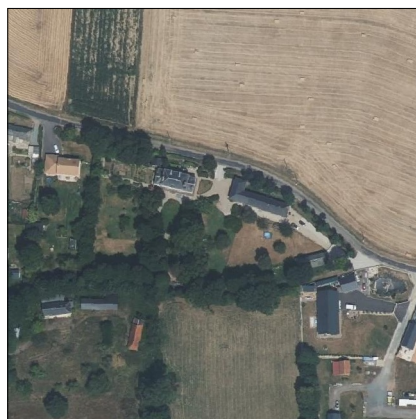
## SRC2 • CLOS D'INTÉRÊT

Clos-masure intéressant mais qui a subi une division parcellaire impliquant l'installation de haies arbustives qui segmentent la cour intérieure du clos et l'implantation d'un jardin d'agrément.

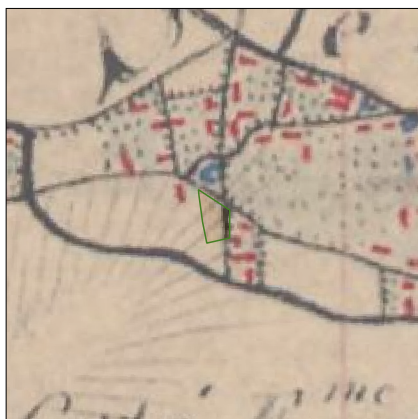
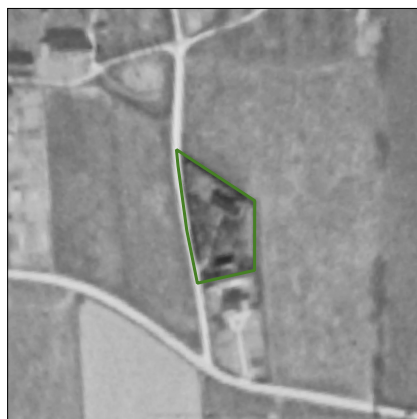
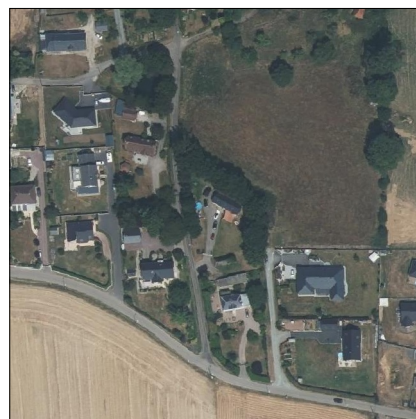
## SRC3 • CLOS D'INTÉRÊT

Clos-masure intéressant par la préservation de sa ceinture arborée et a minima d'un bâtiment traditionnel rénové. Cependant, une haie d'espèces horticoles segmente la parcelle atténuant l'esprit clos-masure.

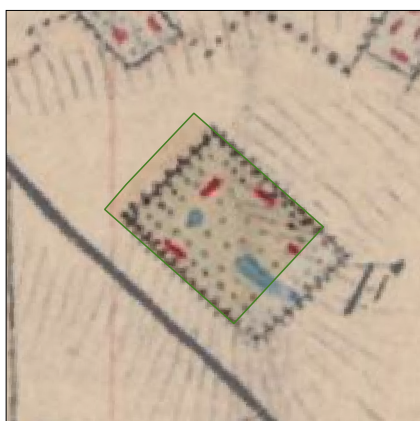
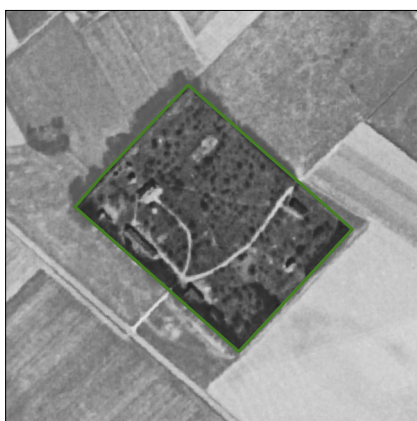
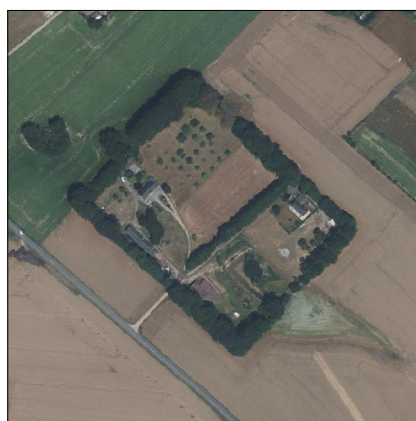
## SRC4 • CLOS D'INTÉRÊT

Clos-masure intéressant par la préservation de sa ceinture arborée et de son accès unique. Cependant, il est légèrement dégradé au niveau de ses bâtiments.

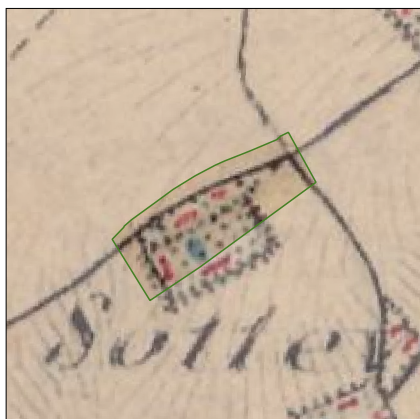
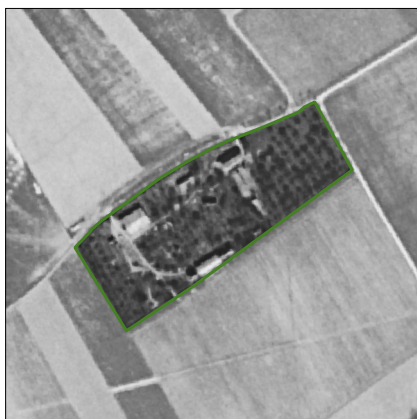
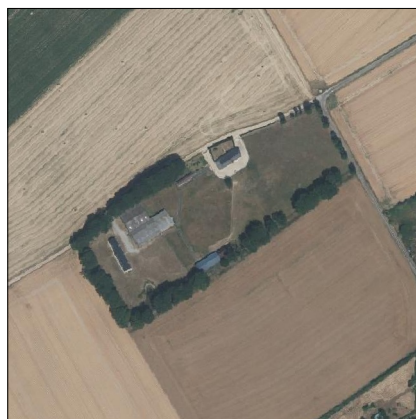
## SRC5 • CLOS D'INTÉRÊT

Clos-masure intéressant, quasi-remarquable mais dégradé au niveau de sa ceinture arborée.

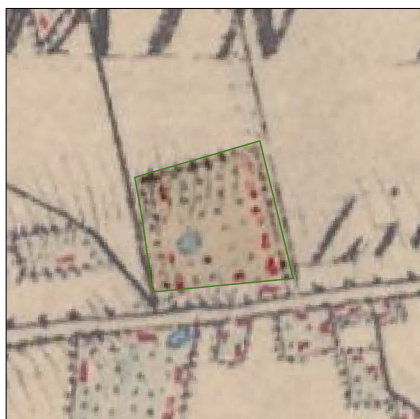
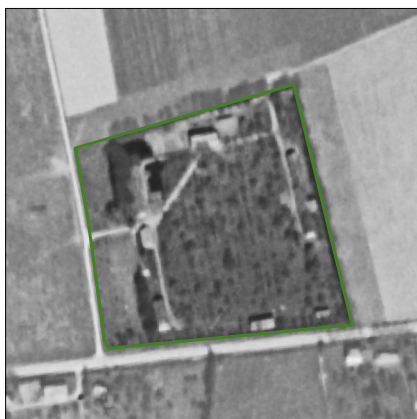
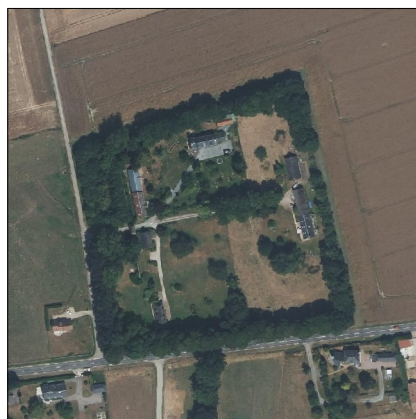
## SRC6 • CLOS REMARQUABLE

Clos-masure remarquable ayant préservé sa ceinture arborée et son accès unique.

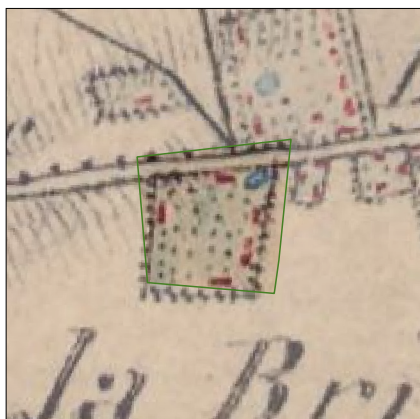
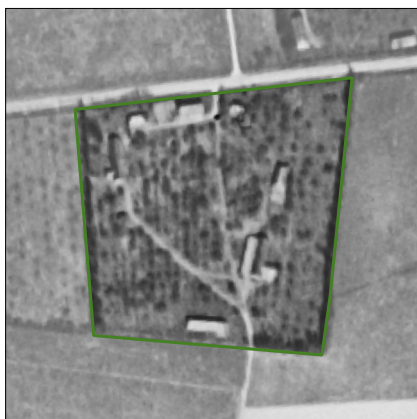
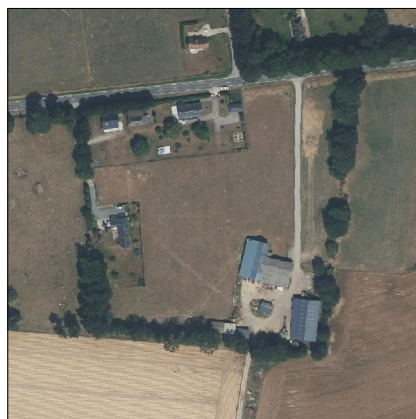
## SRC7 • CLOS D'INTÉRÊT

Clos-masure intéressant mais dégradé au niveau de sa ceinture arborée au nord. Les bâtiments sont encerclés de clôtures, plutôt discrètes au nord.

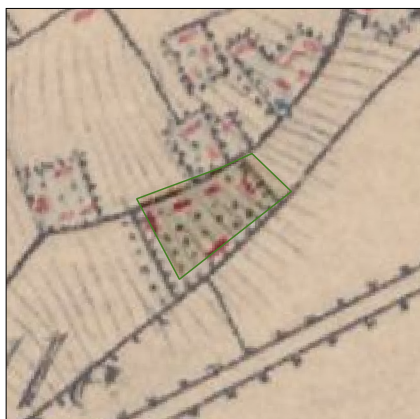
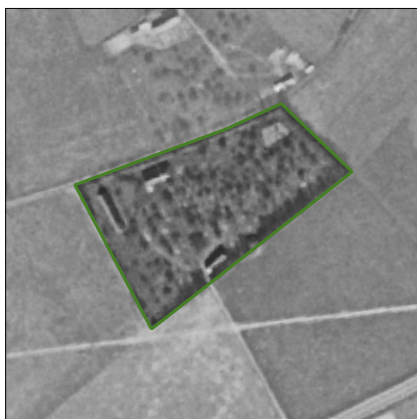
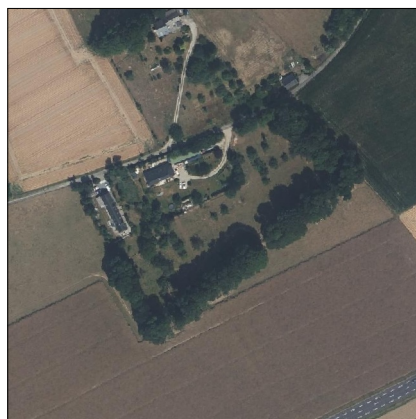
## SRC8 • CLOS D'INTÉRÊT

Clos-masure quasi-remarquable par la préservation de sa ceinture arborée et de l'ouverture de sa cour intérieure.

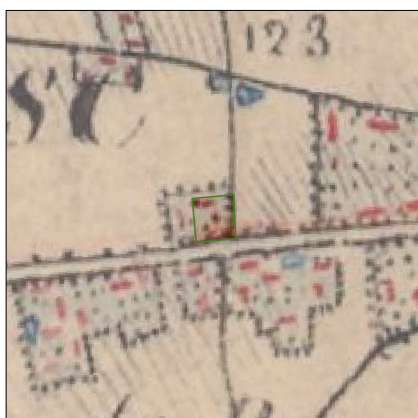
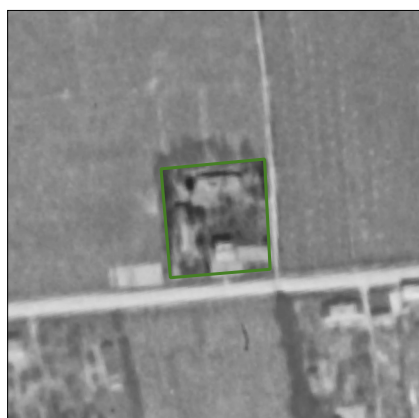
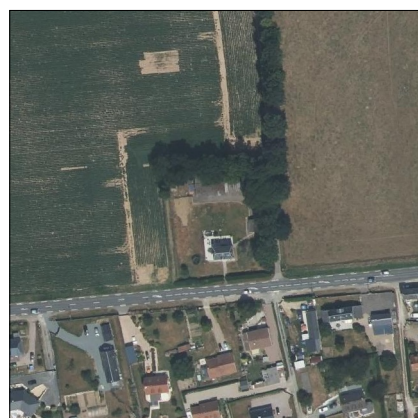
## SRC9 • CLOS D'INTÉRÊT

Clos-masure modeste, intéressant mais dégradé par l'abandon de certains bâtiments, la détérioration de la ceinture arborée et un ravalement de façade austère de la maison principale. Cependant, l'esprit du clos-masure perdure de par sa cour intérieure ouverte.
