# Turretot

## 12 clos-masures identifiés

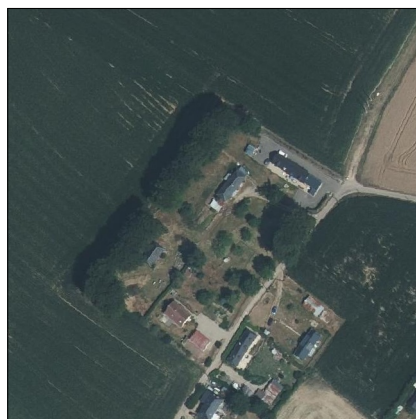
2025

Clos-masure intéressant par la présence de bâtiments anciens mais dégradé au niveau de sa ceinture arborée et par la division parcellaire.

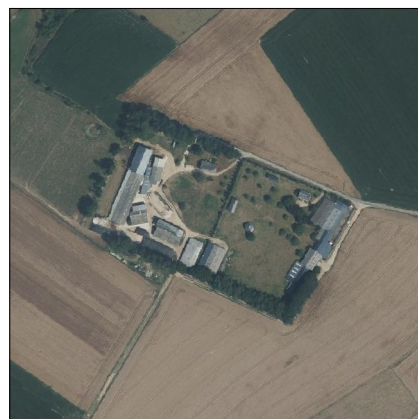
2025

Clos-masure intéressant composé de bâtiments traditionnels en bon état (colombier, maison de maître...). La ceinture arborée aurait besoin d'une restauration. Le sentiment de clos-masure persiste dans le centre du clos malgré les dégradations liées à l'exploitation agricole moderne.

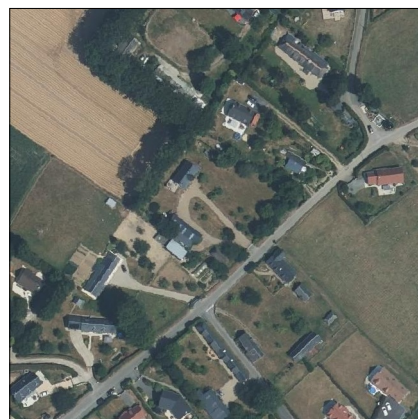
2025

Clos-masure modeste, intéressant par la présence d'un bâtiment ancien mais dégradé au niveau de sa ceinture arborée.

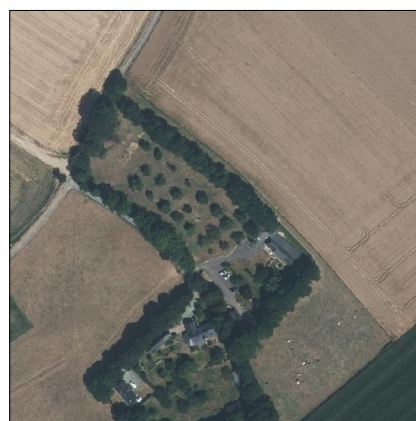
2025

Clos-masure modeste, intéressant par la préservation de sa ceinture arborée, d'une mare et d'un verger.

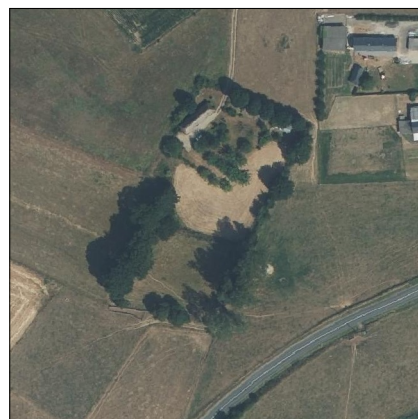
2025

Clos-masure modeste composé d'une magnifique chaumière et d'un verger. La ceinture arborée aurait besoin d'une bonne restauration. Le sentiment de clos-masure est bien présent au sein et depuis l'extérieur du clos.

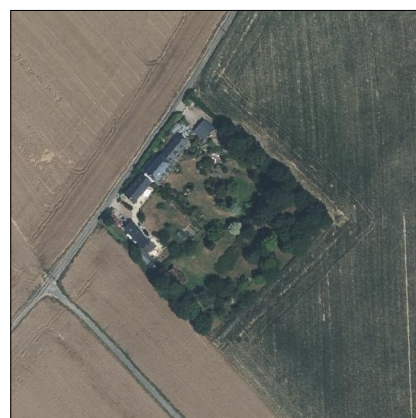
2025

Clos-masure intéressant par la présence de quelques bâtiments anciens mais la perte d'une grande partie de sa ceinture arborée et sa résidentialisation par l'implantation d'espèces horticoles dans l'espace ouvert au cœur du clos atténuent l'esprit clos-masure.

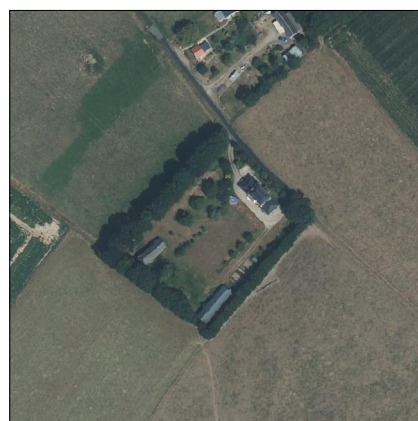
2025

Clos-masure composé d'une maison de maître et de deux bâtiments traditionnels en bon état. La ceinture arborée est presque complète mais composée d'espèces horticoles et remplacée par des arbustes le long de l'entrée du clos. Le sentiment de clos-masure est bien présent à l'intérieur du clos et depuis la route. Le clos est situé au milieu des terres agricoles visible de loin dans le paysage.

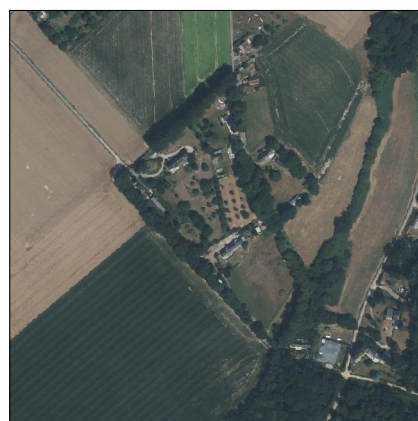
2025

Clos-masure constitué de plusieurs bâtiments traditionnels en bon état. La ceinture arborée est complète, légèrement clairsemée par endroit. Le sentiment de clos-masure est présent au sein du clos et depuis l'extérieur, accentué par la présence du verger.

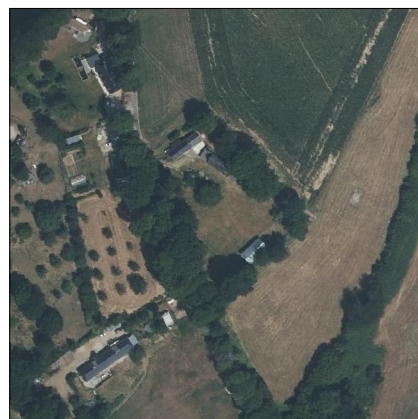
2025

Clos-masure modeste légèrement dégradé constitué de plusieurs bâtiments traditionnels et modernes en divers états. La ceinture arborée est clairsemée et constituée de certaines espèces de conifères. Le sentiment de clos-masure persiste au sein du clos.

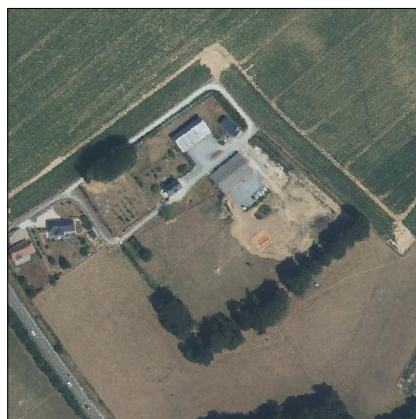
2025

Clos-masure réhabilité, ayant retrouvé ses caractéristiques cauchoises. La ceinture arborée sur talus a été replantée dans sa quasi-totalité. Restauration du portail en brique de l'entrée principale et également des bâtiments traditionnels et de leurs façades cauchoises. À noter également la présence d'un mur d'enceinte sur une longueur d'environ 50m en limite de propriété.

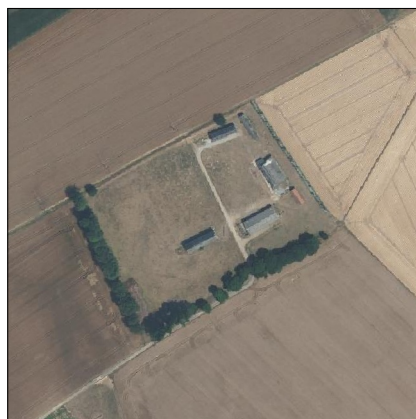
2025

Clos-masure intéressant constitué de bâtiments agricoles traditionnels dans divers états. La ceinture arborée aurait besoin d'une restauration lourde pour être complète. Le sentiment de clos-masure est légèrement présent au regard de l'état de dégradation du clos-masure.

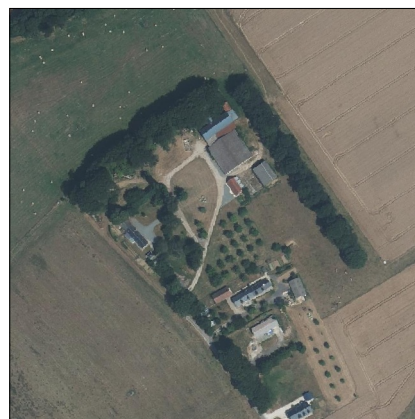
2025

Clos-masure intéressant dégradé constitué de plusieurs bâtiments traditionnels dans divers états et d'une exploitation agricole au nord du clos. La ceinture arborée est l'élément le plus dégradé ayant besoin d'une restauration lourde. Le sentiment de clos-masure est tout de même présent au sein du clos et depuis l'extérieur.
