# Villainville

## 6 clos-masures identifiés

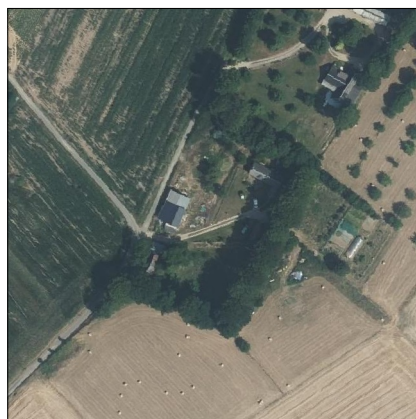
2025

Clos-masure intéressant mais des bâtiments traditionnels sont dans un état de dégradation avancé par des rénovations maladroites ou un mauvais état des toits. La ceinture arborée a perdu un pan atténuant l'esprit clos-masure.

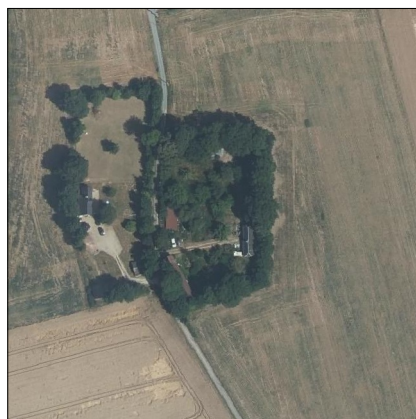
2025

Clos-masure intéressant composé de bâtiments traditionnels dans divers états mais dégradé par une ceinture arborée altérée le long de la rue où le talus est à nu. La végétation semble envahir le cœur de la parcelle, fermant l'espace central. Le sentiment de clos-masure reste légèrement présent.

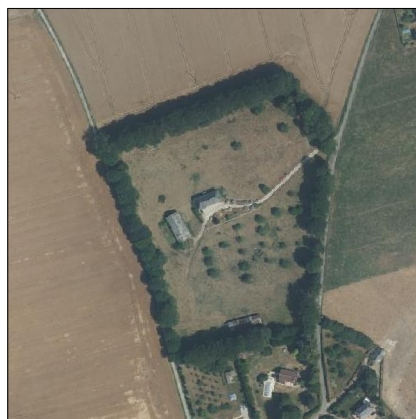
2025

Clos-masure composé de bâtiments traditionnels en bon état ayant gardé leur vocation résidentielle et agricole. Le clos est utilisé pour l'élevage de bétail et la culture de fruitiers par la présence d'un verger. La ceinture arborée est complète mais clairsemée, et visible depuis les grands axes. Le sentiment de clos-masure est très présent tant à l'intérieur qu'à l'extérieur du clos-masure.

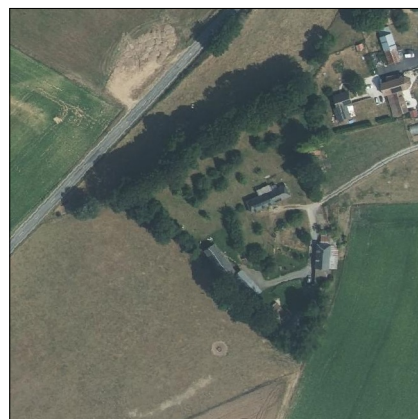
2025

Clos-masure intéressant par sa forme et sa situation, car il est visible depuis la départementale ou le hameau. Il est composé de bâtiments traditionnels en bon état et d'une ceinture arborée incomplète et clairsemée. Un verger et une mare créent différentes ambiances dans le clos faisant naître la sensation de clos-masure.

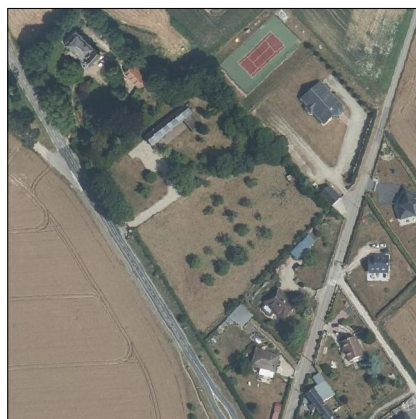
2025

Clos-masure comportant un longère traditionnelle et un verger. La ceinture arborée est composée d'arbustes et d'arbres de hauts jets et une restauration serait nécessaire. L'esprit clos-masure est tout de même présent autour de la maison principale et du verger ouvert entouré de talus végétalisés.

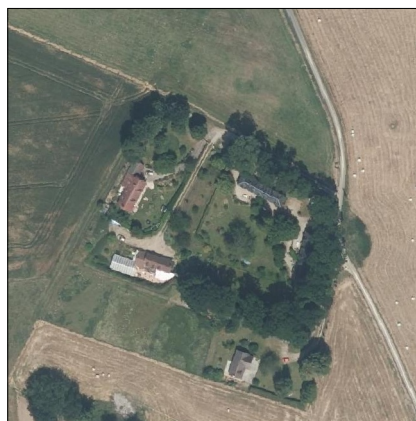
2025

Clos-masure intéressant mais dégradé par une division parcellaire entraînant des ouvertures dans les talus pour créer des accès séparés et la destruction partielle de la ceinture arborée. Plusieurs bâtiments traditionnels coexistent avec d'autres plus modernes. L'esprit clos-masure reste présent légèrement dans sa partie est. Malheureusement, la partie ouest plantée de haies d'espèces horticoles altèrent ce sentiment.
