# Mannevillette

## 4 clos-masures identifiés

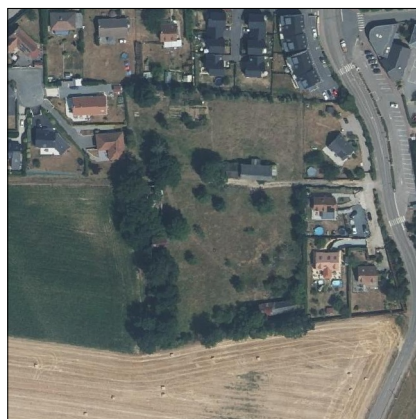
2025

Clos-masure intéressant mais dégradé par l'état des bâtiments qui semble mauvais (restauration maladroite visible et présence de ruines). La ceinture arborée est absente sur le trois quart du clos atténuant le sentiment de clos-masure, déjà faible au vue de l'environnement dans lequel s'inscrit le clos (lottissement, pavillons moderne).

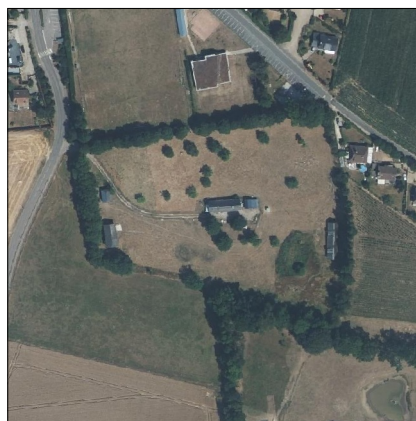
2025

Clos-masure intéressant mais légèrement dégradé, composé de plusieurs bâtiments traditionnels en bon état. La ceinture arborée est clairsemée par endroit, une restauration serait nécessaire. Le sentiment de clos-masure est présent à l'intérieur du clos et depuis la route.

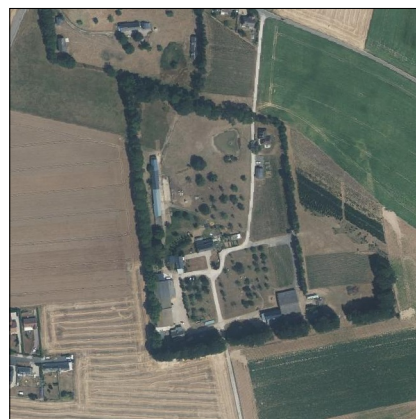
2025

Clos-masure intéressant légèrement dégradé mais composé de bâtiments traditionnels en divers états et d'une exploitation bien adaptée à l'ambiance du clos. La ceinture arborée est clairsemée et ouverte par endroit. Le sentiment de clos-masure est très présent depuis l'extérieur où il a une belle présence dans le paysage.

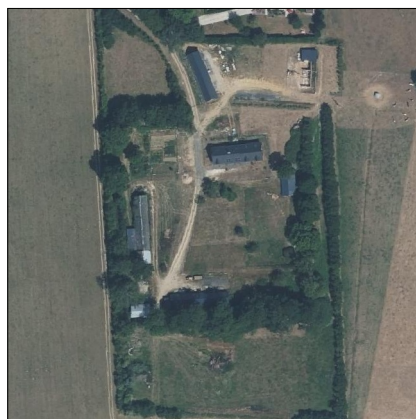
2025

Clos-masure dégradé composé de plusieurs bâtiments traditionnels en plus ou moins bon état. La ceinture arborée est légèrement dégradée, une petite restauration suffirait. Le sentiment de clos-masure est encore présent.
