Saint-Gilles-de-la-Neuville

11 clos-masures identifiés

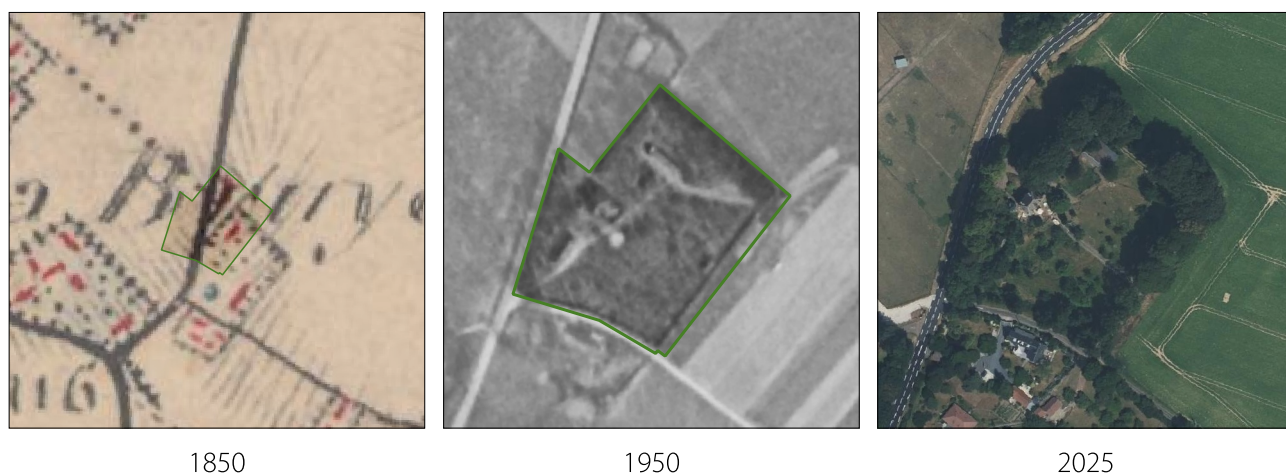
SGN1 • CLOS D'INTÉRÊT

INFORMATIONS GÉNÉRALES	RISQUES
<p>↖ ↗ Superficie ↙ ↘ 1,15 ha</p> <p>État de la ceinture arborée Quasi-complète</p> <p>État global des bâtiments Moyen</p> <div style="display: flex; justify-content: space-around; align-items: center;"> <div style="text-align: center;">

Clos-masure quasi-remarquable mais légèrement dégradé au niveau de sa ceinture arborée et de ses bâtiments.

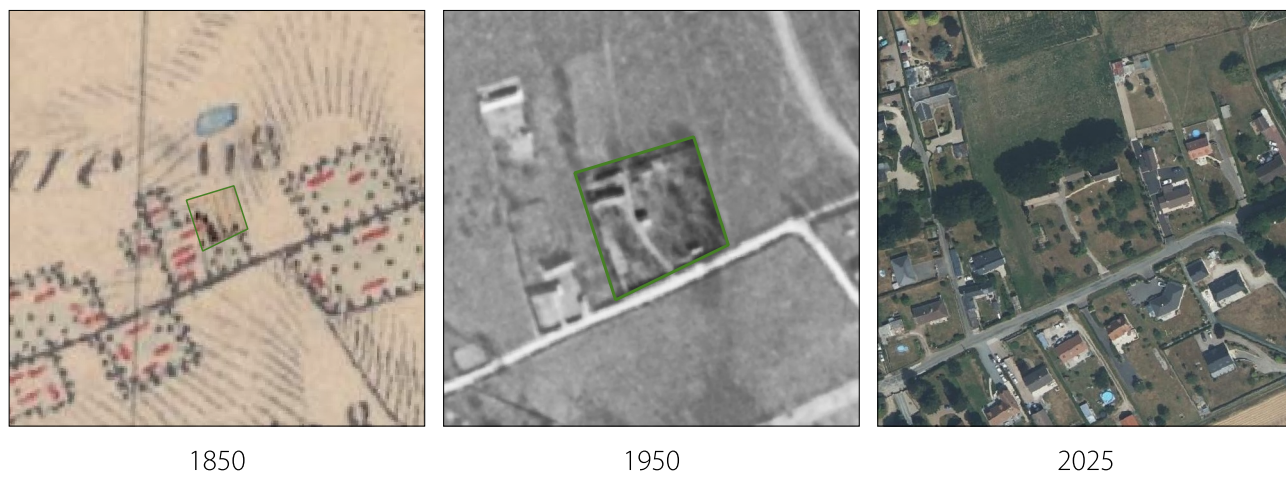
SGN2 • CLOS D'INTÉRÊT

INFORMATIONS GÉNÉRALES	RISQUES
<p>↖ ↗ Superficie ↙ ↘ 0,43 ha</p> <p>État de la ceinture arborée Moyennement complète</p> <p>État global des bâtiments Excellent</p> <p>

Clos-masure modeste quasi-remarquable dont les bâtiments ont été refait en préservant les colombages et le toit de chaume. Il est légèrement dégradé au niveau de sa ceinture arborée.

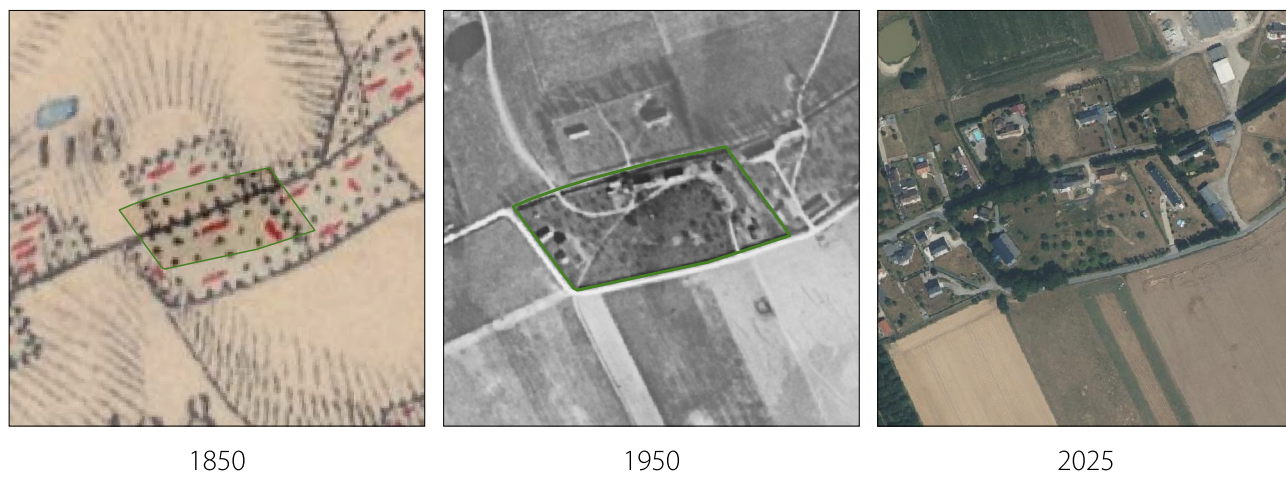
SGN3 • CLOS D'INTÉRÊT

INFORMATIONS GÉNÉRALES	RISQUES
<p>↖ ↗ Superficie ↙ ↘ 2,05 ha</p> <p>État de la ceinture arborée Quasi-complète</p> <p>État global des bâtiments Moyen</p> <div style="display: flex; justify-content: space-around; align-items: center;"> <div style="text-align: center;">

Clos-masure intéressant mais dégradé principalement au niveau des bâtiments qui sont soit restaurés de façon moderne, soit avec des extensions maladroites ou laissés à l'abandon. Des haies composées d'essences horticoles segmentent l'espace ouvert du clos. Cependant, sa cour intérieure reste vaste sans construction préservant l'esprit du clos-masure.

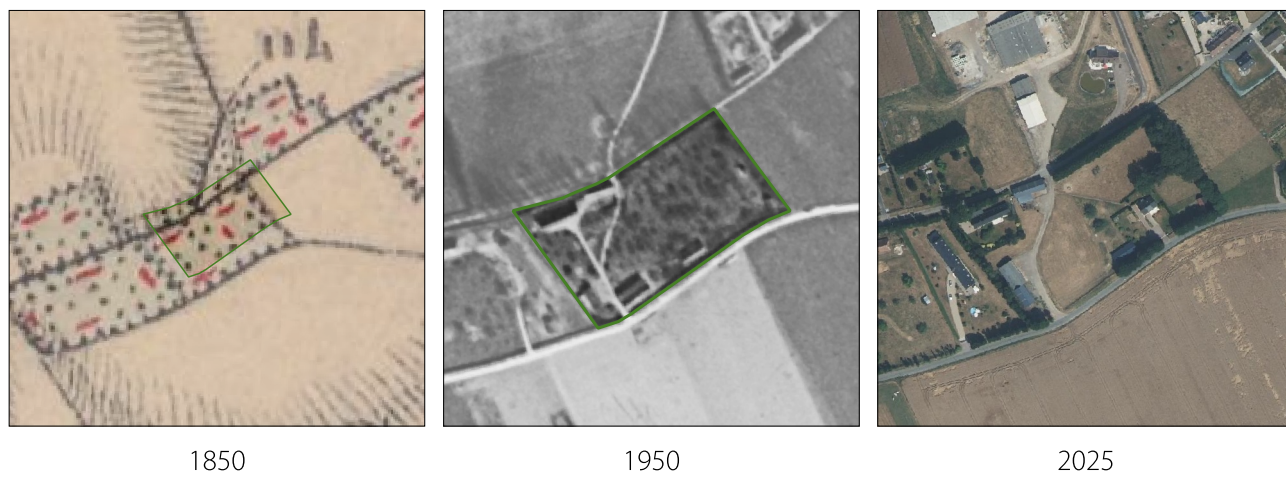
SGN4 • CLOS D'INTÉRÊT

INFORMATIONS GÉNÉRALES	RISQUES
<p>↖ ↗ Superficie ↙ ↘ 1,43 ha</p> <p>État de la ceinture arborée Quasi-disparue</p> <p>État global des bâtiments Moyen</p> <div style="display: flex; justify-content: space-around; align-items: center;"> <div style="text-align: center;">

Clos-masure intéressant mais dégradé par l'abandon de ses bâtiments, une restauration moderne d'un bâtiment au sud entouré de haies composées d'essences horticoles, et une partie de sa ceinture arborée en mauvais état.

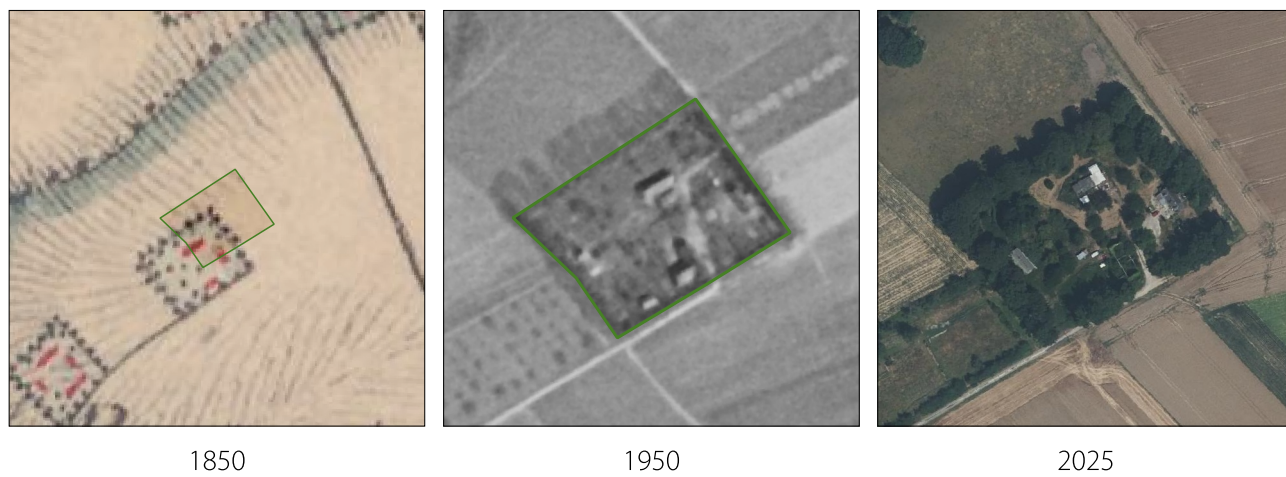
SGN5 • CLOS D'INTÉRÊT

INFORMATIONS GÉNÉRALES	RISQUES
<p>↖ ↗ Superficie ↙ ↘ 0,98 ha</p> <p>État de la ceinture arborée Quasi-complète</p> <p>État global des bâtiments Moyen</p> <div style="display: flex; justify-content: space-around; align-items: center;"> <div style="text-align: center;">

Clos-masure intéressant mais dégradé par l'abandon de certains bâtiments, une restauration de la maison principale moderne cependant l'esprit du clos-masure subsiste.

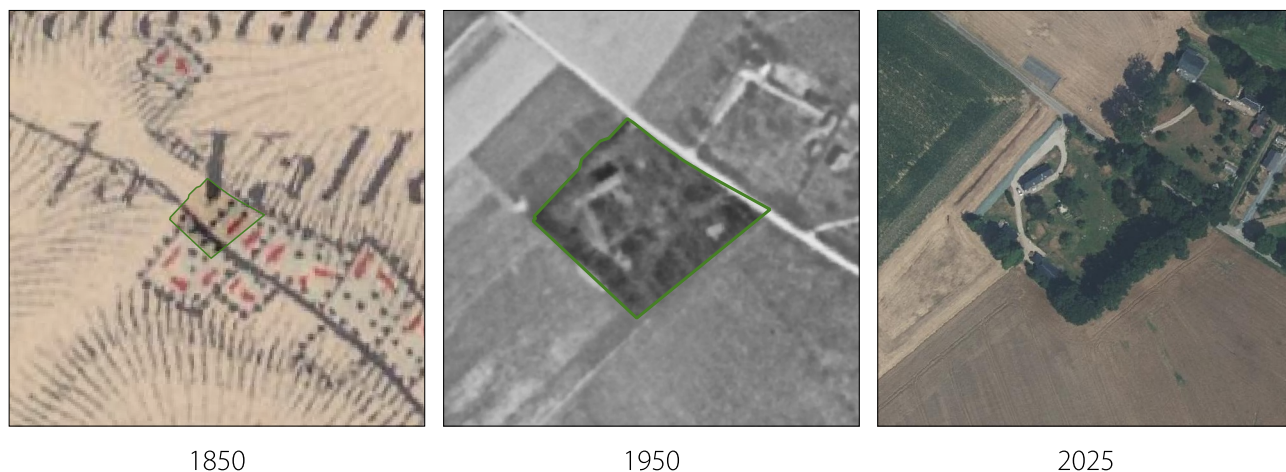
SGN6 • CLOS D'INTÉRÊT

INFORMATIONS GÉNÉRALES	RISQUES
<p>↖ ↗ Superficie ↙ ↘ 0,66 ha</p> <p>État de la ceinture arborée Moyennement complète</p> <p>État global des bâtiments Moyen</p> <p>

Clos-masure intéressant malgré le manque d'un pan de sa ceinture arborée, sous réserve d'une belle restauration des bâtiments.

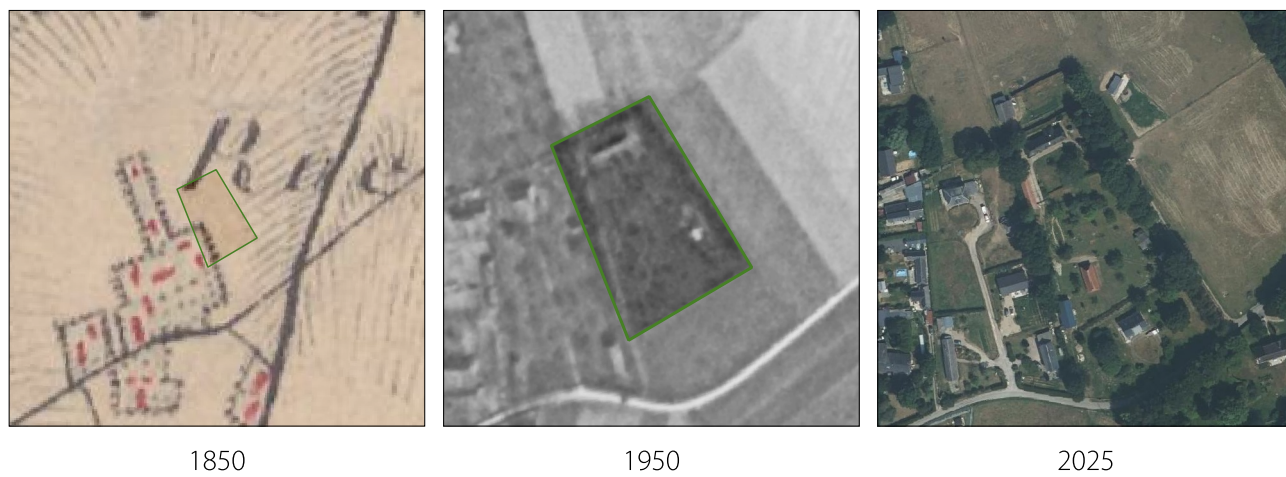
SGN7 • CLOS D'INTÉRÊT

INFORMATIONS GÉNÉRALES	RISQUES
<p>↖ ↗ Superficie ↙ ↘ 0,72 ha</p> <p>État de la ceinture arborée Quasi-complète</p> <p>État global des bâtiments Moyen</p> <div style="display: flex; justify-content: space-around; align-items: center;"> <div style="text-align: center;">   <p>Verger Oui</p> </div> <div style="text-align: center;">

Clos-masure quasi-remarquable par la présence d'un ancien bâtiment, d'un verger et de la mare, cependant une partie de la ceinture arborée est dégradée.

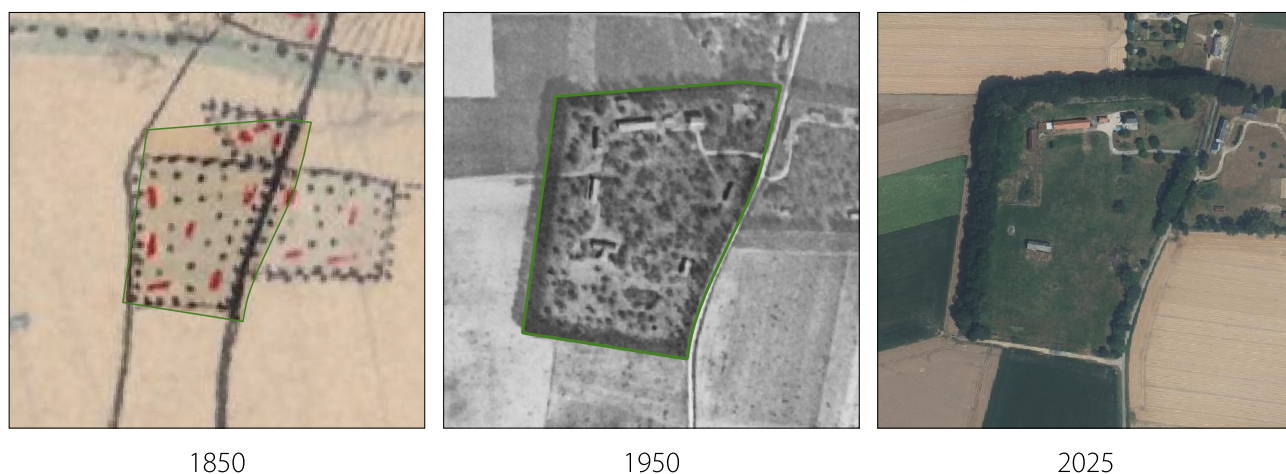
SGN8 • CLOS REMARQUABLE

INFORMATIONS GÉNÉRALES	RISQUES
<p>↖ ↗ Superficie ↙ ↘ 4,78 ha</p> <p>État de la ceinture arborée Moyennement complète</p> <p>État global des bâtiments Bon</p> <div style="display: flex; justify-content: space-around; align-items: center;"> <div style="text-align: center;">

Clos-masure remarquable par la préservation d'un grand nombre de ses bâtiments d'origine et l'ouverture de sa cour intérieure malgré sa ceinture arborée dégradée.

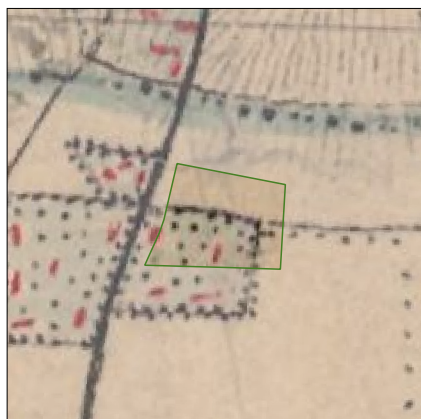
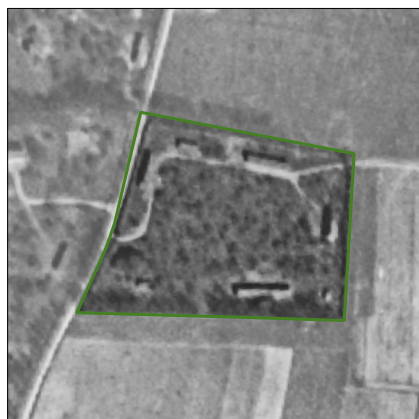
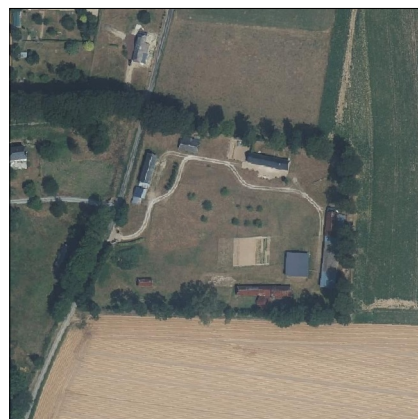
SGN9 • CLOS REMARQUABLE

INFORMATIONS GÉNÉRALES	RISQUES
<p>↖ ↗ Superficie ↙ ↘ 1,98 ha</p> <p>État de la ceinture arborée Moyennement complète</p> <p>État global des bâtiments Bon</p> <p>Verger Non</p> <p>Mare Oui</p> <p>Une exploitation agricole est identifiée dans ce clos-masure</p>	<p>Effondrement 10 % du clos-masure impacté</p> <p>Ruissellement</p> <p>Technologique</p>

Clos-masure remarquable bien que dégradé au niveau de sa ceinture arborée et par l'implantation d'un bâtiment agricole neuf très perceptible.

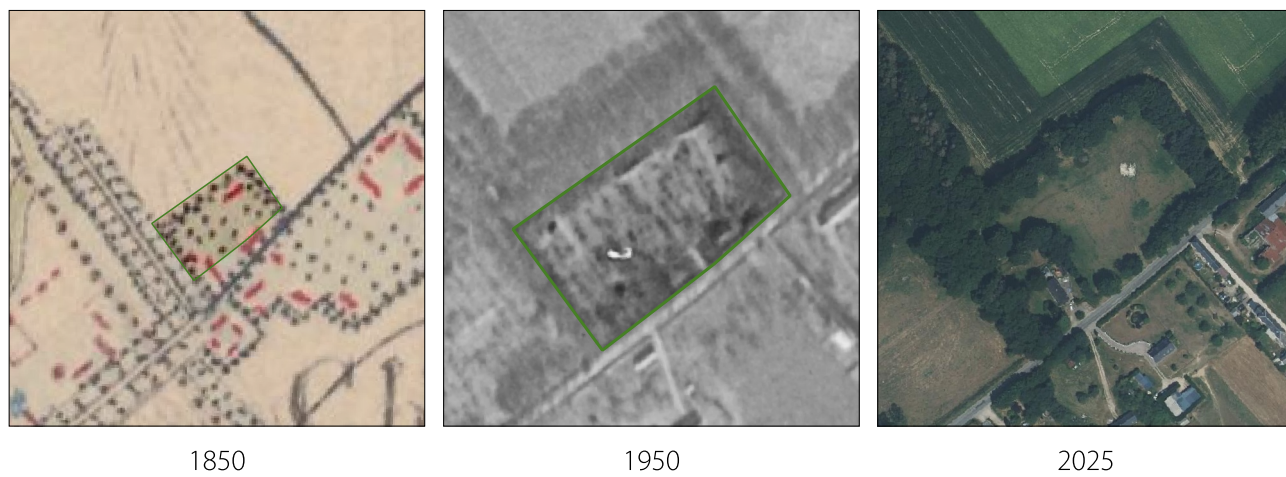
SGN10 • CLOS D'INTÉRÊT

INFORMATIONS GÉNÉRALES	RISQUES
<p>↖ ↗ Superficie ↙ ↘ 1,37 ha</p> <p>État de la ceinture arborée Complète</p> <p>État global des bâtiments Bon</p> <div style="display: flex; justify-content: space-around; align-items: center;"> <div style="text-align: center;">

Clos-masure intéressant malgré le fait qu'il ne reste qu'un bâtiment, et la ceinture arborée est en bel état.

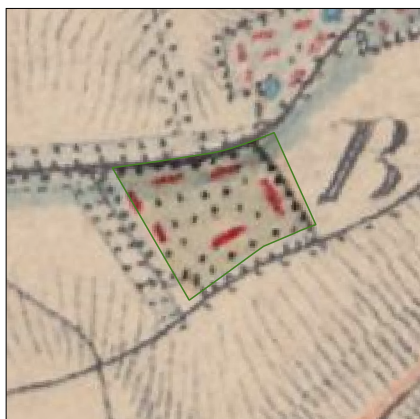
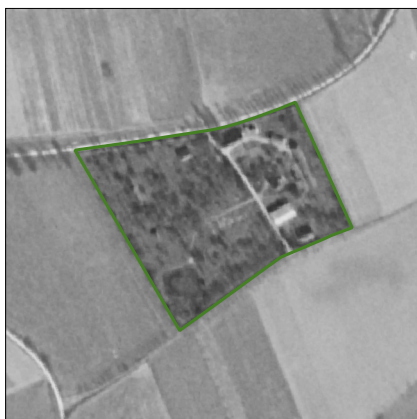
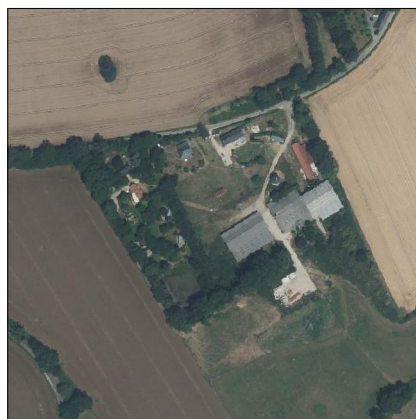
SGN11 • CLOS D'INTÉRÊT

INFORMATIONS GÉNÉRALES	RISQUES
<p>↖ ↗ Superficie ↙ ↘ 3,19 ha</p> <p>État de la ceinture arborée Quasi-complète</p> <p>État global des bâtiments Bon</p> <p>

Clos-masure intéressant mais dégradé par la division parcellaire, impliquant plusieurs entrées faites dans le talus et des haies segmentant l'espace ouvert, et par l'implantation de bâtiments agricoles dans la cour intérieure du clos. Cependant, il a conservé quelques beaux bâtiments traditionnels et son pigeonnier, et a le potentiel pour devenir un clos intéressant.
