# Saint-Martin-du-Bec

7 clos-masures identifiés

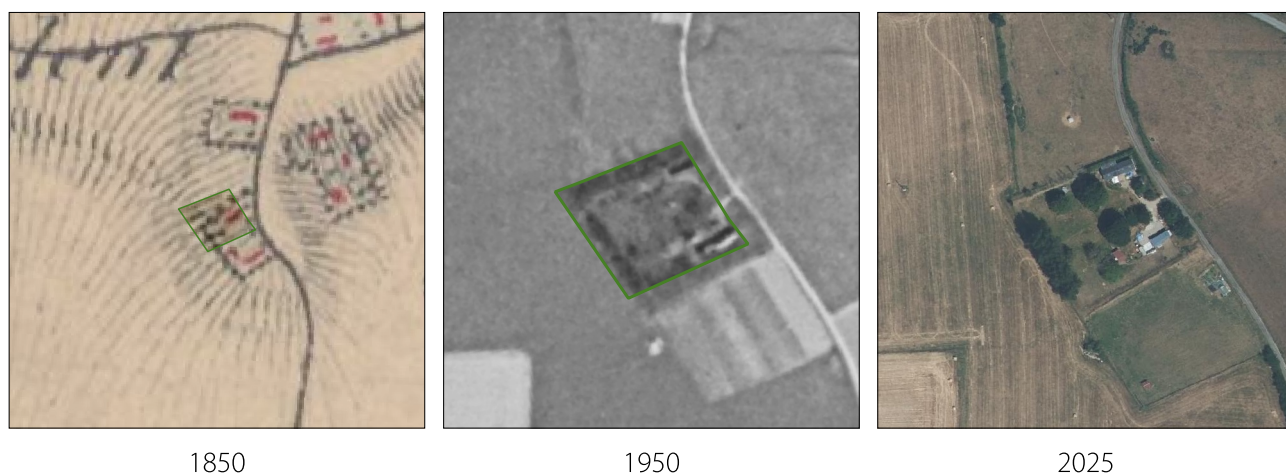
## SMB1 • CLOS D'INTÉRÊT

INFORMATIONS GÉNÉRALES	RISQUES
<p>↖ ↗ Superficie ↙ ↘ <b>0,45 ha</b></p> <p>État de la ceinture arborée <b>Quasi-disparue</b></p> <p>État global des bâtiments <b>Moyen</b></p> <div style="display: flex; align-items: center; gap: 10px;"> <div style="text-align: center;">

Clos-masure modeste intéressant depuis la replantation de l'alignement sud.

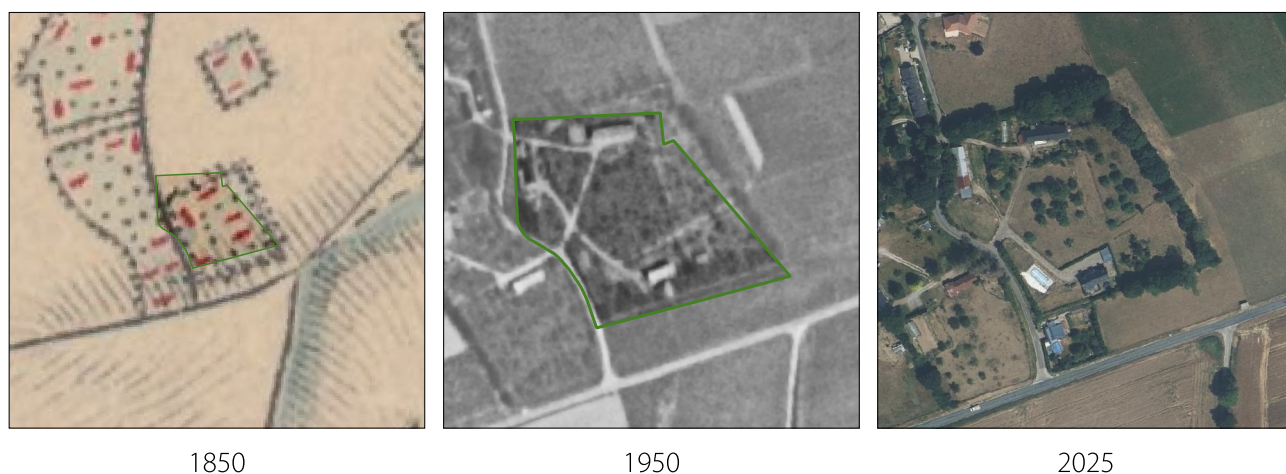
## SMB2 • CLOS D'INTÉRÊT

INFORMATIONS GÉNÉRALES	RISQUES
<p>↖ ↗ Superficie ↙ ↘ <b>1,27 ha</b></p> <p>État de la ceinture arborée <b>Moyennement complète</b></p> <p>État global des bâtiments <b>Moyen</b></p> <p><b>Une exploitation agricole est identifiée dans ce clos-masure</b></p> <div style="display: flex; justify-content: space-around; align-items: center;"> <div style="text-align: center;">

Clos-masure intéressant mais dégradé par une densification de bâtiments modernes. La ceinture arborée aurait besoin d'une restauration. Le sentiment de clos-masure est léger depuis la route mais reste présent au sein du clos grâce au verger.

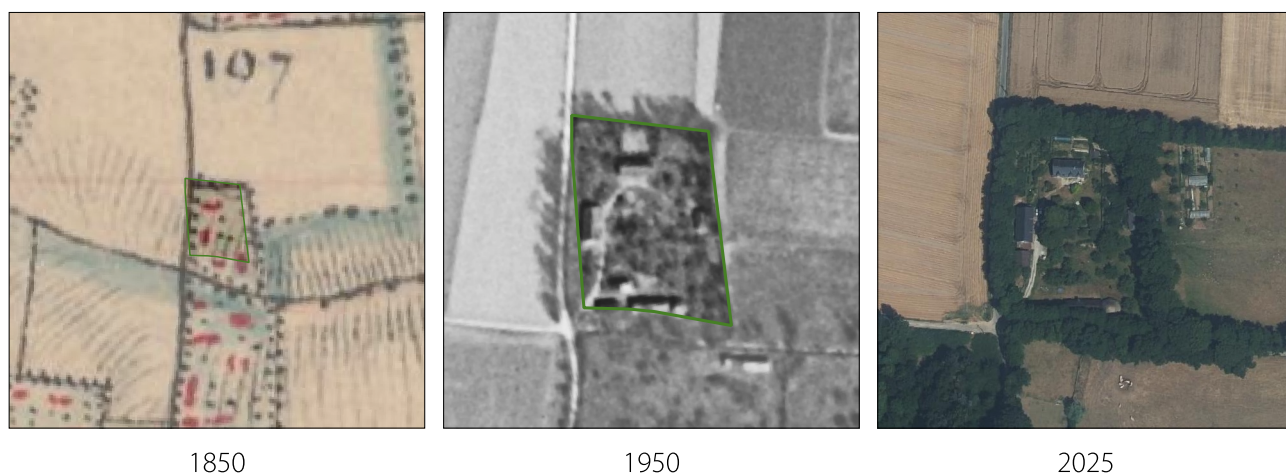
## SMB3 • CLOS D'INTÉRÊT

INFORMATIONS GÉNÉRALES	RISQUES
<p>↖ ↗ Superficie ↙ ↘ <b>0,76 ha</b></p> <p>État de la ceinture arborée <b>Complète</b></p> <p>État global des bâtiments <b>Bon</b></p> <div style="display: flex; align-items: center; gap: 10px;">

Clos-masure possédant la plupart des caractéristiques cauchoises, telle qu'une ceinture arborée complète, un espace central ouvert et plusieurs bâtiments traditionnels qui semblent en bon état. Le sentiment de clos-masure est bien présent à l'intérieur et à l'extérieur du clos.

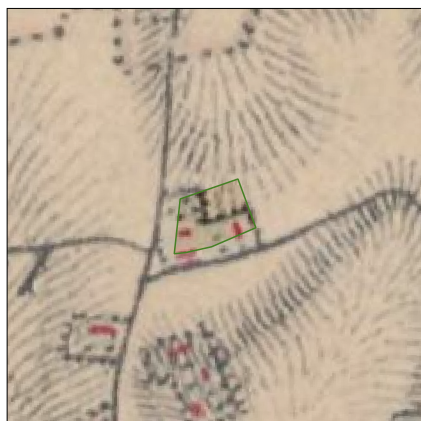
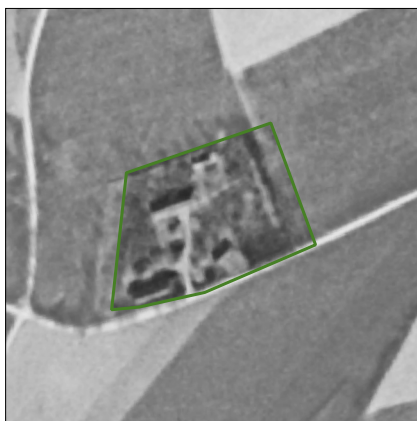
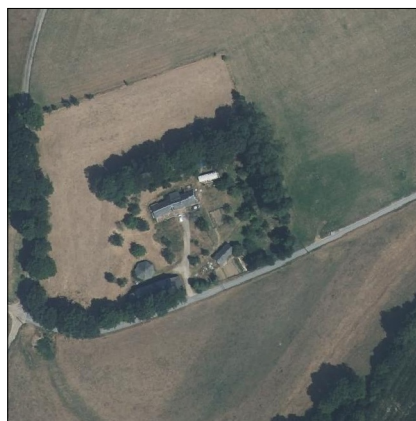
## SMB4 • CLOS D'INTÉRÊT

INFORMATIONS GÉNÉRALES	RISQUES
<p>↖ ↗ Superficie ↙ ↘ <b>0,69 ha</b></p> <p>État de la ceinture arborée <b>Moyennement complète</b></p> <p>État global des bâtiments <b>Moyen</b></p> <p>

Clos-masure intéressant composé de plusieurs bâtiments traditionnels dans divers états. La ceinture arborée est l'élément le plus dégradé du clos-masure, une restauration serait nécessaire. L'esprit du clos-masure persiste cependant au sein du clos.

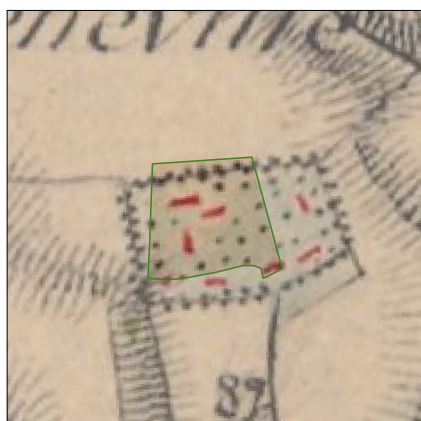
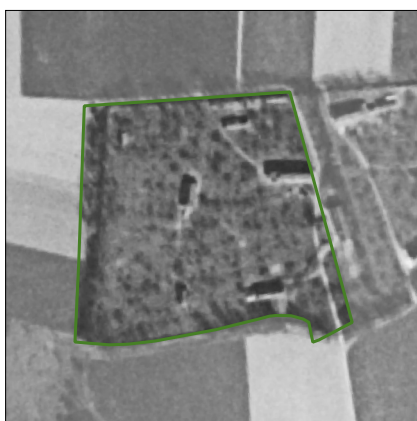
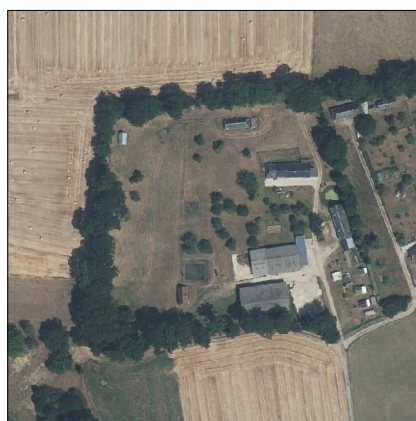
## SMB5 • CLOS D'INTÉRÊT

INFORMATIONS GÉNÉRALES	RISQUES
<p>↖ ↗ Superficie ↙ ↘ <b>2,33 ha</b></p> <p>État de la ceinture arborée <b>Quasi-complète</b></p> <p>État global des bâtiments <b>Moyen</b></p> <p>

Clos-masure intéressant composé de bâtiments traditionnels dans divers états et d'une exploitation agricole. La ceinture arborée aurait besoin d'être complétée et légèrement restaurée. Des petits cabanons d'hébergement sont présents sur la parcelle. Le sentiment de clos-masure est bien présent.

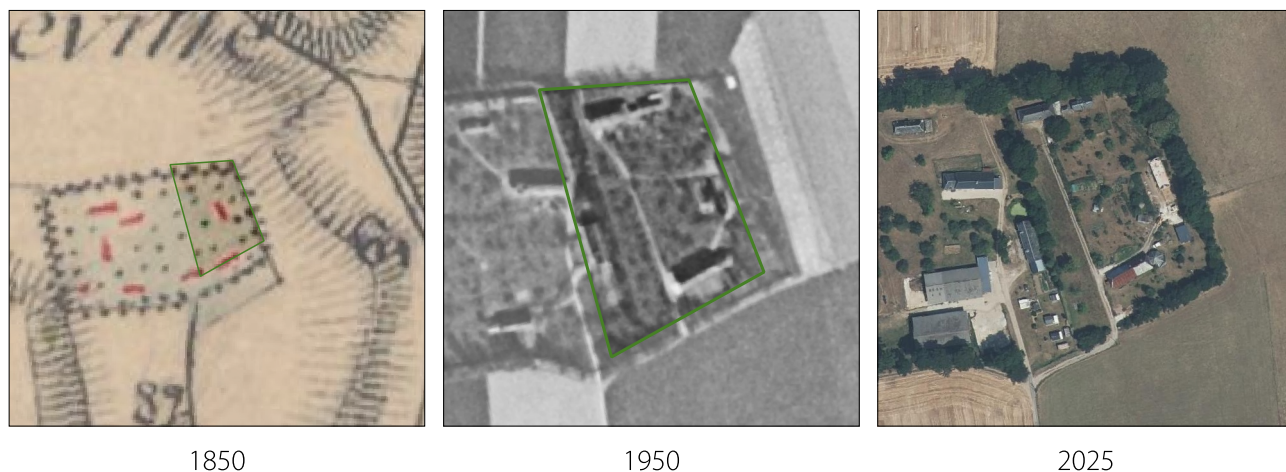
## SMB6 • CLOS D'INTÉRÊT

INFORMATIONS GÉNÉRALES	RISQUES
<p>↖ ↗ Superficie ↙ ↘ <b>1,17 ha</b></p> <p>État de la ceinture arborée <b>Moyennement complète</b></p> <p>État global des bâtiments <b>Moyen</b></p> <p>

Clos-masure intéressant par la présence de bâtiments anciens, d'une grande cour à l'intérieur du clos, de son accès unique et la préservation de sa ceinture arborée.

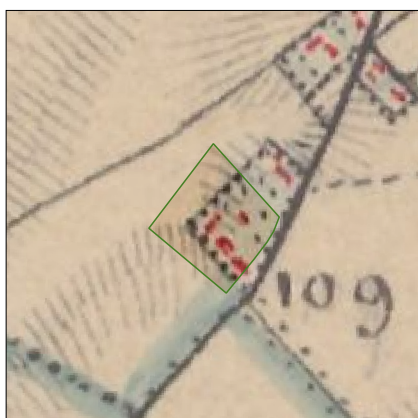
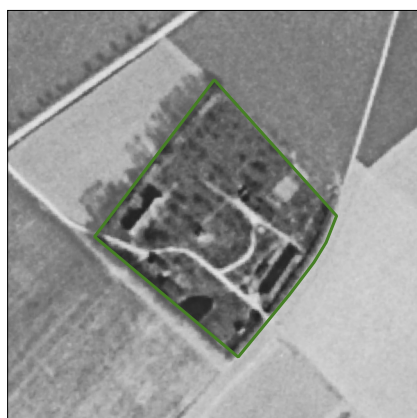
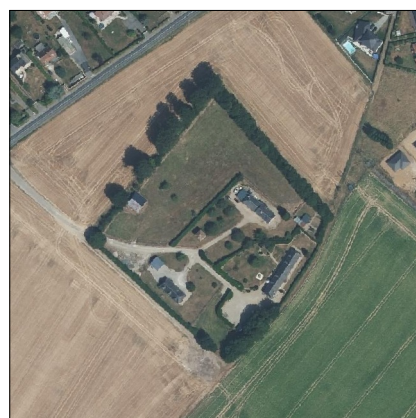
## SMB7 • CLOS D'INTÉRÊT

État de la ceinture arborée  
**Quasi-disparue**

État global des bâtiments  
**Excellent**

85 % du clos-masure impacté

Clos-masure intéressant composé de plusieurs bâtiments traditionnels dont une maison de maître et un colombier qui paraissent en bon état. La ceinture arborée a disparu, remplacée par des arbustes d'espèces horticoles. Le sentiment de clos-masure reste présent à l'intérieur et depuis l'extérieur du clos.
