# Angerville-l'Orcher

**8** clos-masures identifiés

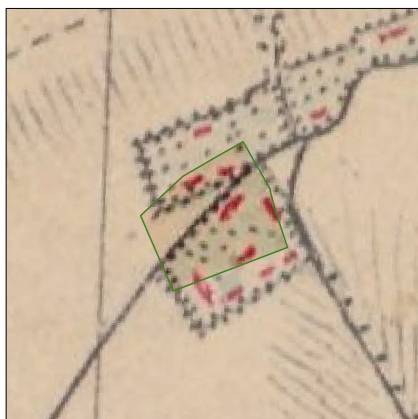
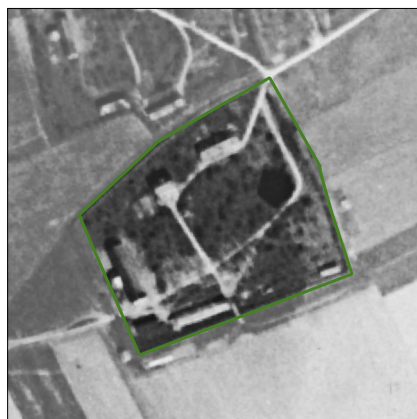
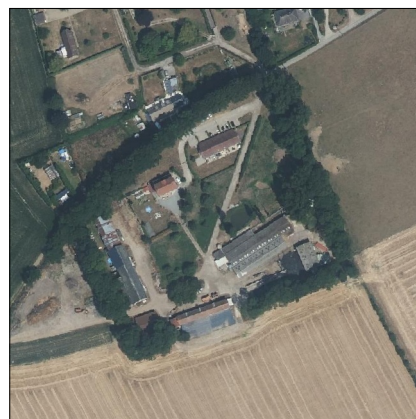
## AO1 • CLOS D'INTÉRÊT

État de la ceinture arborée  
**Quasi-complète**

État global des bâtiments  
**Moyen**

16 % du clos-masure impacté

4 % du clos-masure impacté

Clos-masure intéressant par la préservation d'un ensemble contenu dans sa ceinture arborée et la présence d'une mare.

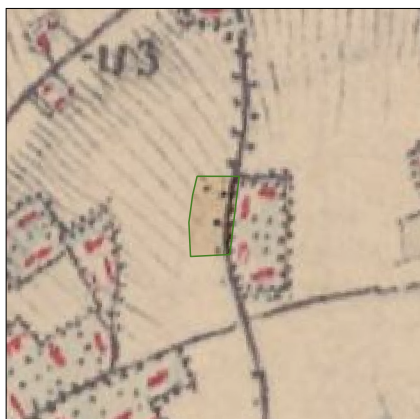
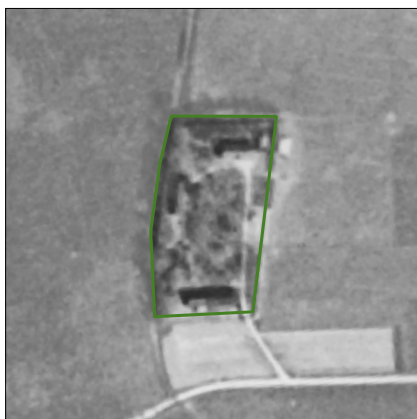
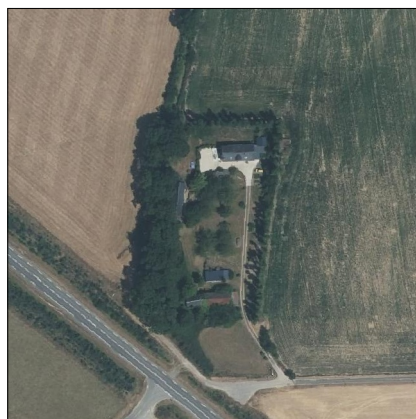
## AO2 • CLOS D'INTÉRÊT

État de la ceinture arborée  
**Quasi-complète**

État global des bâtiments  
**Moyen**

Clos-masure intéressant par sa ceinture arborée ouverte mais dont les bâtiments méritent d'être restaurés.

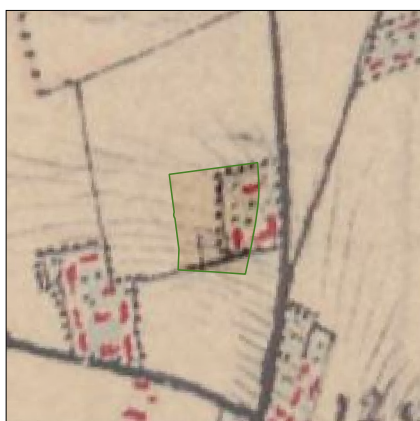
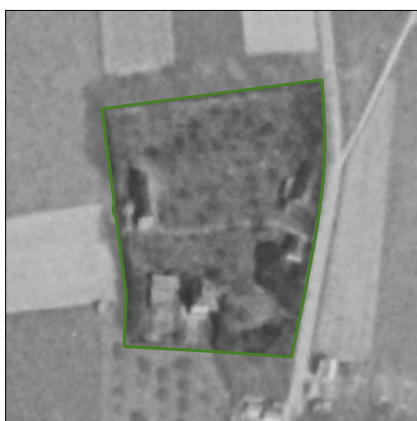
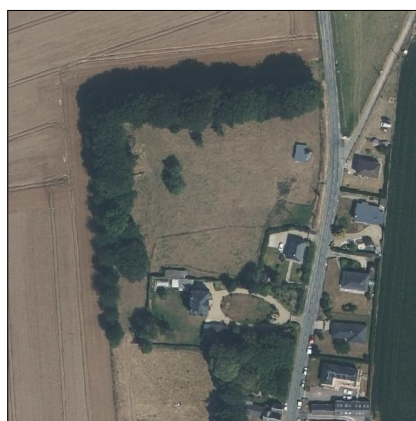
## AO3 • CLOS D'INTÉRÊT

État de la ceinture arborée  
**Moyennement complète**

État global des bâtiments  
**Bon**

78 % du clos-masure impacté

63 % du clos-masure impacté

Clos-masure très intéressant mais ayant perdu une grande partie de sa ceinture arborée.

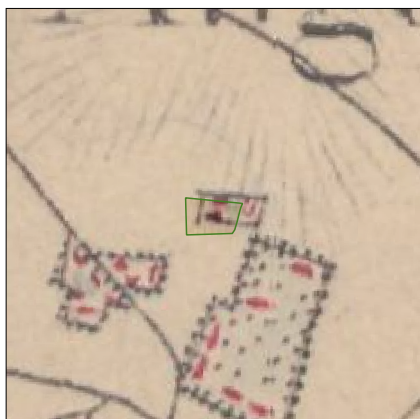
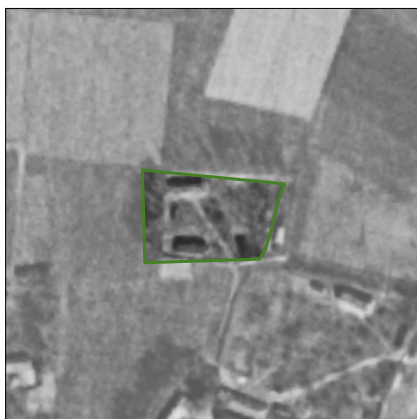
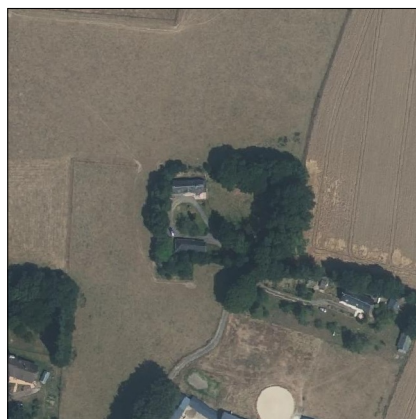
## AO4 • CLOS D'INTÉRÊT

État de la ceinture arborée  
**Quasi-complète**

État global des bâtiments  
**Moyen**

62 % du clos-masure impacté

Clos-masure modeste mais intéressant par la préservation de sa prairie centrale et de sa ceinture arborée.

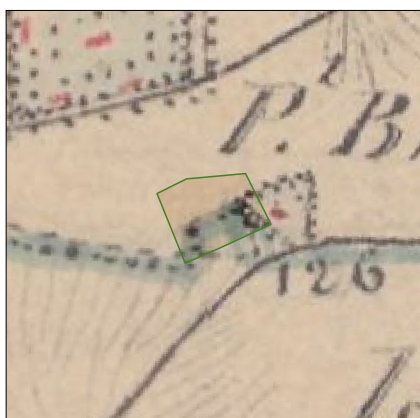
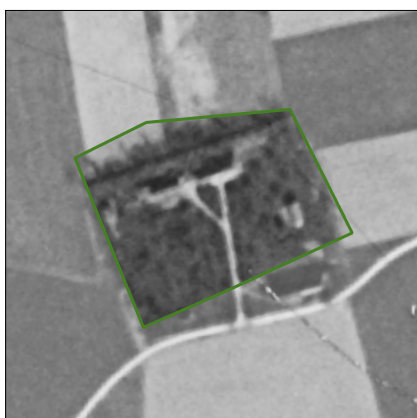
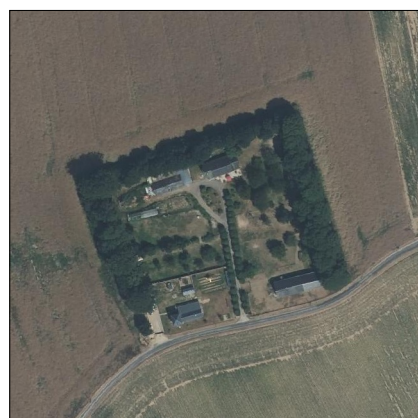
## AO5 • CLOS D'INTÉRÊT

État de la ceinture arborée  
**Quasi-complète**

État global des bâtiments  
**Bon**

96 % du clos-masure impacté

Clos-masure intéressant malgré l'absence d'un pan de sa ceinture arborée, la présence d'un bâtiment récent visible depuis la route et une allée d'arbres segmentant la cour intérieure.

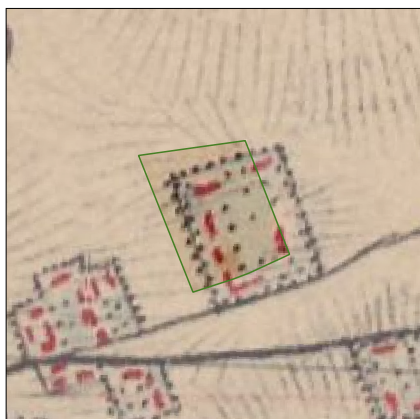
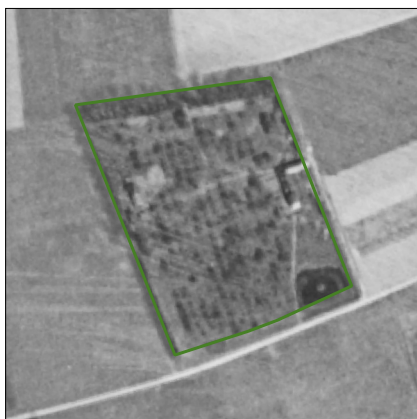
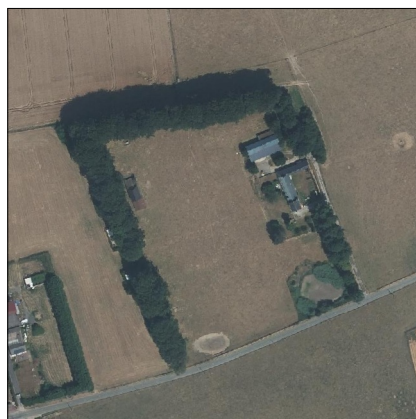
## AO6 • CLOS D'INTÉRÊT

État de la ceinture arborée  
**Quasi-complète**

État global des bâtiments  
**Bon**

3 % du clos-masure impacté

15 % du clos-masure impacté

Clos-masure intéressant par l'ouverture de sa cour intérieure et ses mares, malgré l'absence d'un pan de sa ceinture arborée.

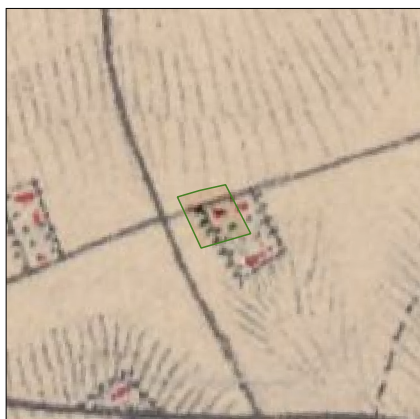
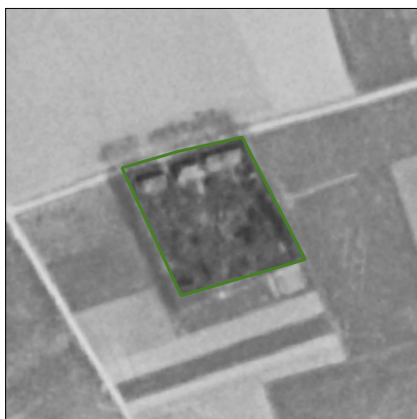
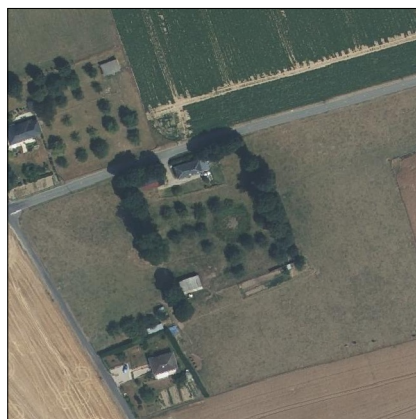
## A07 • CLOS D'INTÉRÊT

État de la ceinture arborée  
**Moyennement complète**

État global des bâtiments  
**Bon**

64 % du clos-masure impacté

Clos-masure intéressant avec des bâtiments restaurés mais une ceinture arborée légèrement dégradée.

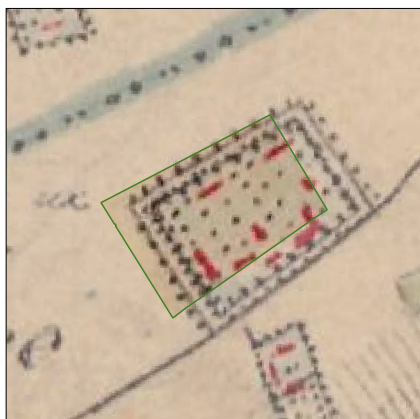
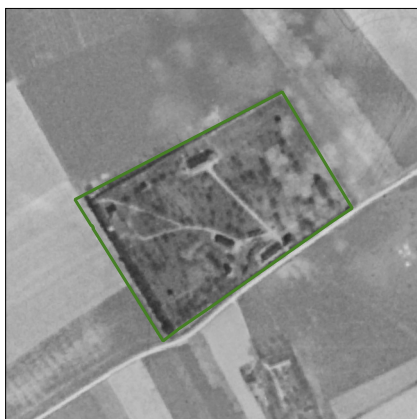
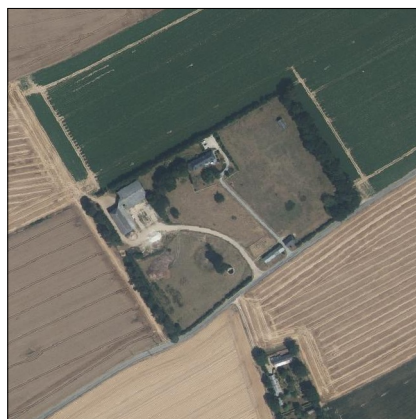
## AO8 • CLOS D'INTÉRÊT

État de la ceinture arborée  
**Moyennement complète**

État global des bâtiments  
**Moyen**

21 % du clos-masure impacté

Clos-masure intéressant mais dégradé au niveau de sa ceinture boisée.
