# Fontaine-la-Mallet

## 5 clos-masures identifiés

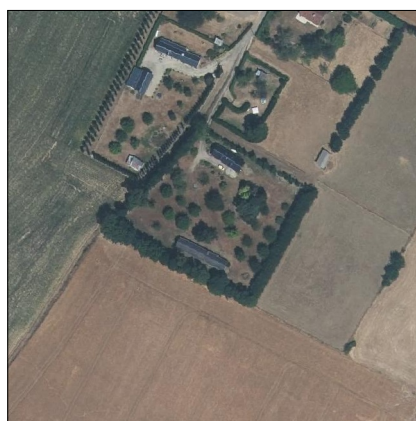
2025

Clos-masure intéressant par la préservation de sa cour intérieure et de son verger. Il serait judicieux d'en savoir plus sur l'état des bâtiments et de la ceinture arborée.

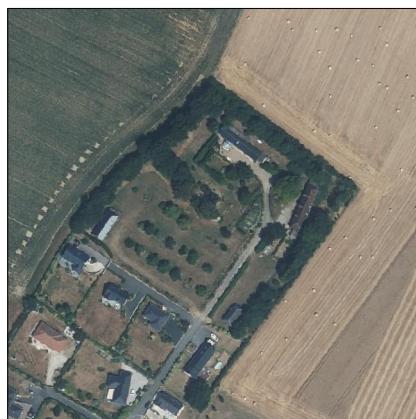
2025

31 % du clos-masure impacté

Clos-masure dégradé notamment dans toute sa partie sud, mais dont la ceinture arborée subsiste au nord.

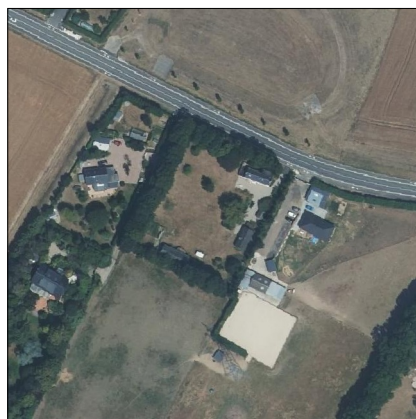
2025

Clos-masure modeste dégradé par l'artificialisation de son entrée et un ravalement de façade moderne. L'esprit du clos-masure subsiste cependant grâce à la préservation de l'ouverture de la cour du clos et les bâtiments traditionnels à l'est et au sud.

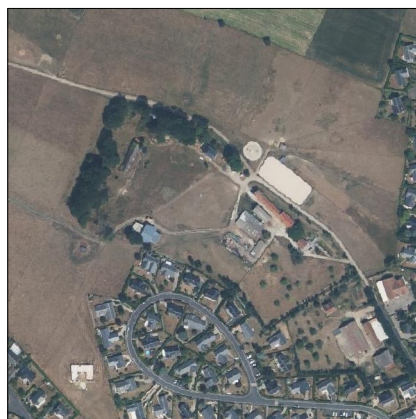
2025

Clos-masure dégradé par l'activité équestre avec quelques beaux bâtiments traditionnels non restaurés.

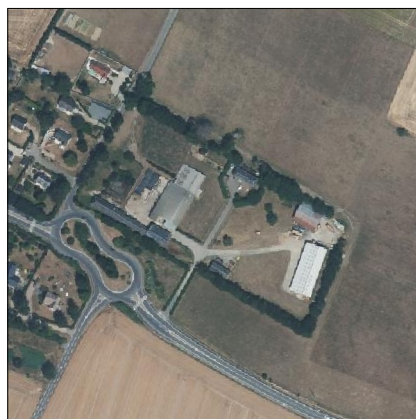
2025

6 % du clos-masure impacté

Clos-masure légèrement dégradé mais avec de beaux restes de sa ceinture arborée et quelques bâtiments traditionnels.
