# Gonneville-la-Mallet

## 13 clos-masures identifiés

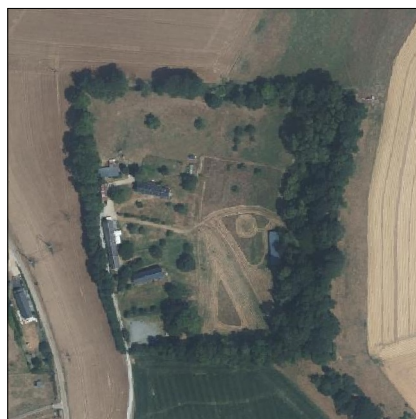
## GON1 • CLOS D'INTÉRÊT

Clos-masure composé de bâtiments traditionnels en bon état et d'une ceinture arborée complète d'arbres de haut jet et d'arbustes. Le sentiment de clos-masure est présent à l'intérieur du clos et à l'extérieur depuis la route.

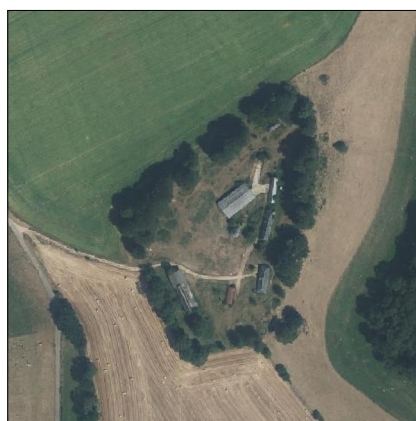
## GON2 • CLOS D'INTÉRÊT

Clos-masure composé de différents bâtiments traditionnels (longères, écuries, colombier) et agricoles modernes ou mixtes. La ceinture arborée est quasiment complète et aurait besoin d'une petite restauration. Le sentiment de clos-masure est très présent au sein du clos-masure et depuis l'extérieur.

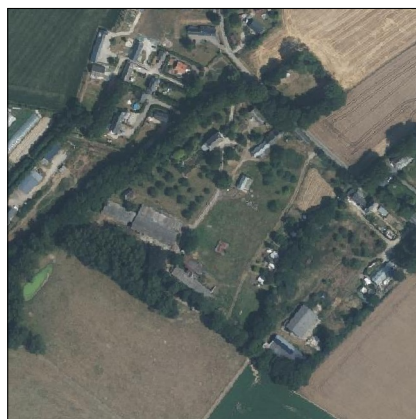
## GON3 • CLOS D'INTÉRÊT

Clos-masure dégradé composé de bâtiments traditionnels dans divers états (petites extensions, ruine...). Le clos semble être utilisé pour du caravanning à l'est. Le sentiment de clos-masure reste présent à l'intérieur et à l'extérieur du clos.

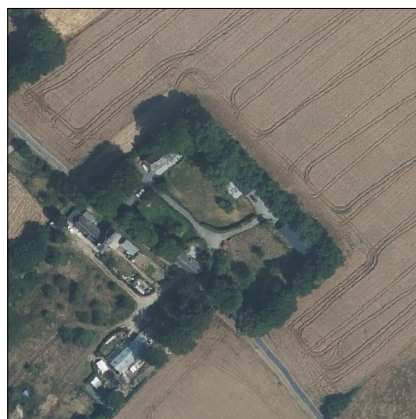
## GON4 • CLOS D'INTÉRÊT

Clos-masure peu visible depuis la route mais dégradé à l'intérieur par la modernisation des bâtiments traditionnels (ravalement de façade, couleurs non-conventionnelles). La présence de certaines espèces horticoles altère le sentiment de clos-masure qui reste présent à l'intérieur du clos.

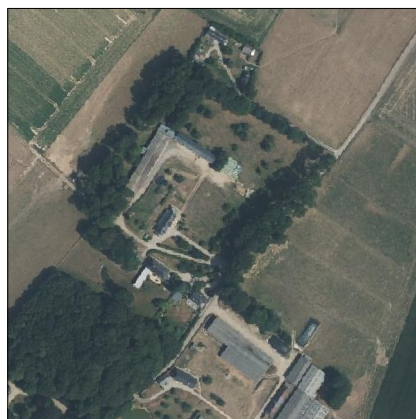
## GON5 • CLOS D'INTÉRÊT

Clos-masure composé de plusieurs bâtiments traditionnels en bon état. La ceinture arborée est presque complète. Le sentiment de clos-masure est bien présent au sein du clos mais aussi à l'extérieur depuis la rue.

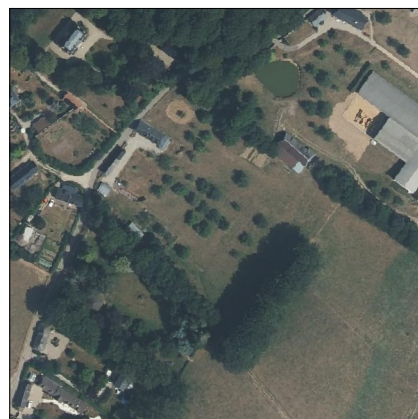
## GON6 • CLOS D'INTÉRÊT

Clos-masure composé de trois bâtiments traditionnels cauchois et d'un verger. La ceinture arborée est dégradée et nécessiterait une restauration. Le sentiment de clos-masure est tout de même très présent au sein du clos et à l'extérieur visible depuis la route.

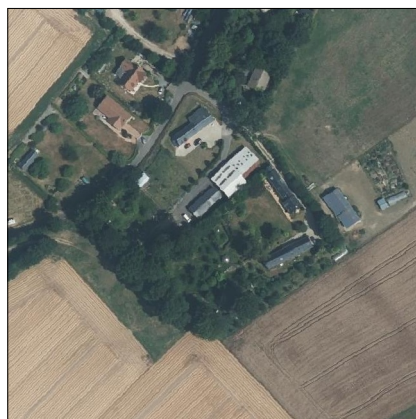
## GON7 • CLOS D'INTÉRÊT

Clos-masure intéressant mais ayant perdu ses principales caractéristiques traditionnels cauchoises par la division parcellaire et la résidentialisation du clos. Cependant, la présence d'un verger et de quelques bâtiments en briques peut encore faire naître l'esprit clos-masure.

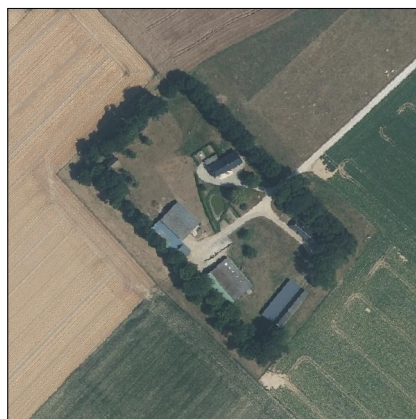
## GON8 • CLOS REMARQUABLE

Clos-masure remarquable très visible dans le paysage mais dégradé par l'exploitation agricole. Il est composé de bâtiments modernes et de trois bâtiments traditionnels, dont un qui a subi des modifications. La ceinture arborée est clairsemée et mériterait une restauration. Le sentiment de clos-masure est quand même présent grâce à la mare au centre du clos et au respect de la configuration traditionnelle des bâtiments.

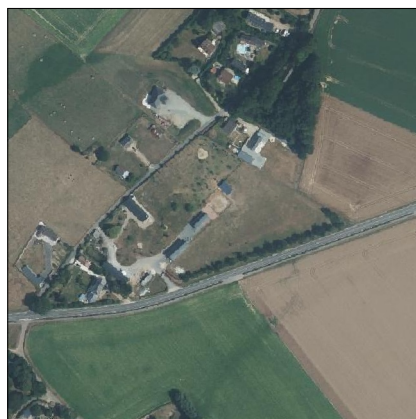
## GON9 • CLOS D'INTÉRÊT

Clos-masure dégradé par l'abandon de certains bâtiments et la perte d'une partie de sa ceinture arborée. Cependant, des efforts sont faits pour recréer un talus planté et les bâtiments sont conservés à leur emplacement d'origine.

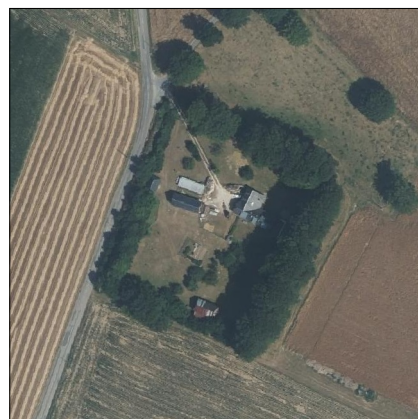
## GON10 • CLOS D'INTÉRÊT

Clos-masure composé de plusieurs bâtiments traditionnels en bon état et d'une ceinture d'arbres de haut jet complète et en bon état. Le sentiment de clos-masure est encore très présent.

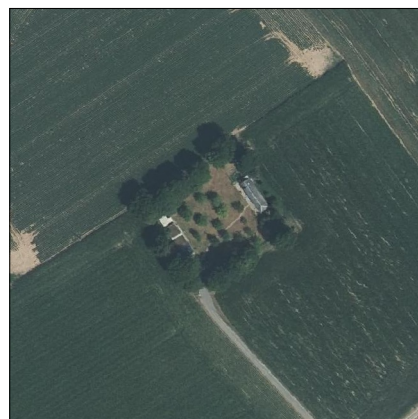
## GON11 • CLOS D'INTÉRÊT

Clos-masure modeste, composé de trois bâtiments traditionnels en bon état (à noter la présence de toit en tôle sur deux des bâtiments). La ceinture arborée est légèrement dégradée et clairsemée. Le sentiment de clos-masure reste très présent malgré les petites dégradations au sein du clos.

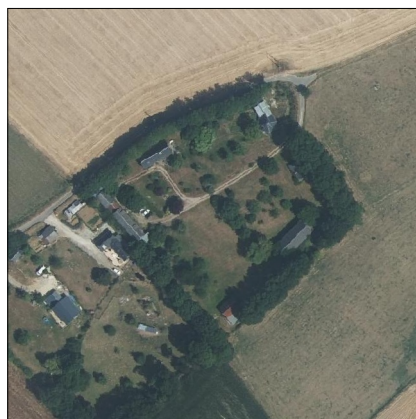
## GON12 • CLOS REMARQUABLE

Clos-masure remarquable composé de plusieurs bâtiments traditionnels en divers états. La ceinture arborée est complète et semble composée d'arbres de hauts jets. Le sentiment de clos-masure semble bien présent au coeur du clos et depuis l'extérieur.

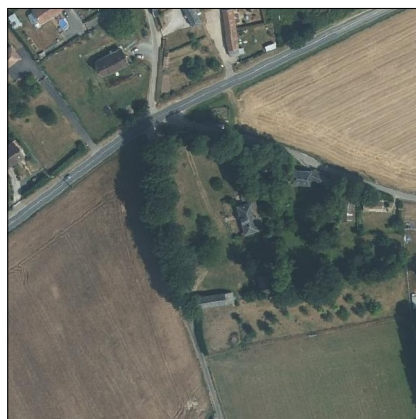
## GON13 • CLOS D'INTÉRÊT

Clos-masure composé de plusieurs bâtiments traditionnels dont une longère, une maison de maître et d'autres types de bâtiments anciens. La maison de maître a subi un ravalement de façade moderne. La ceinture arborée est quasi-complète excepté les pans au sud qui ont disparu. Le sentiment de clos-masure est très présent.
