# Le Tilleul

**17** clos-masures identifiés

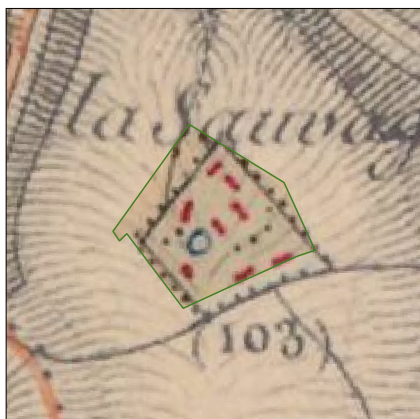
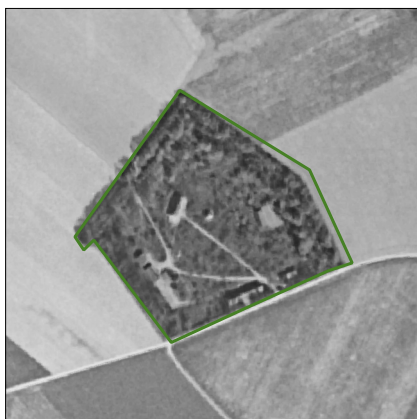
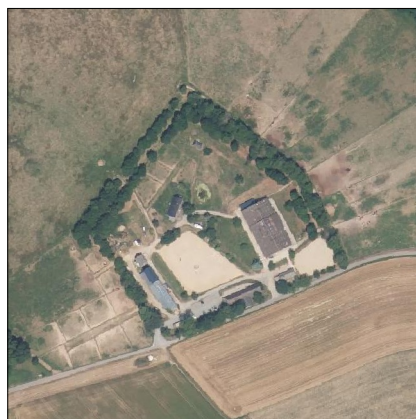
## LT1 • CLOS REMARQUABLE

État de la ceinture arborée  
**Quasi-complète**

État global des bâtiments  
**Bon**

15 % du clos-masure impacté

Clos-masure remarquable avec un centre équestre au cœur préservant son ouverture et une double ceinture arborée faisant naître l'esprit clos-masure.

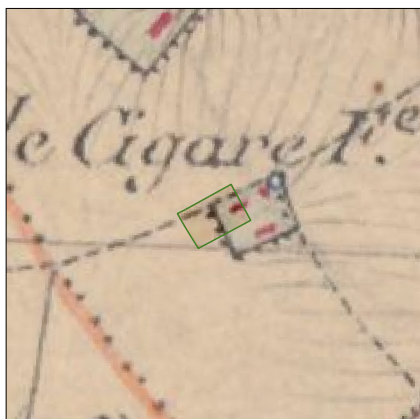
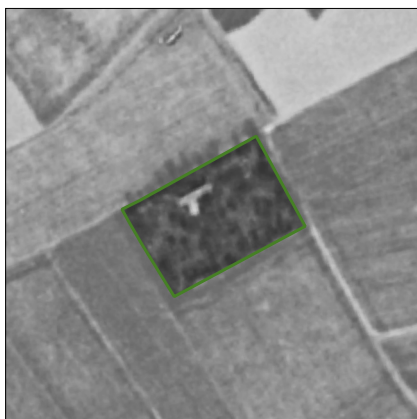
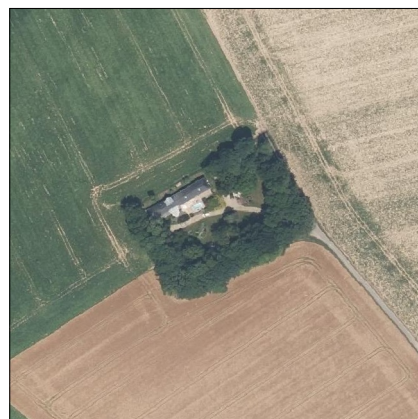
## LT2 • CLOS D'INTÉRÊT

État de la ceinture arborée  
**Quasi-complète**

État global des bâtiments  
**Excellent**

Clos-masure ayant préservé un bâtiment traditionnel et la majorité de sa ceinture arborée, le sentiment de clos-masure est présent.

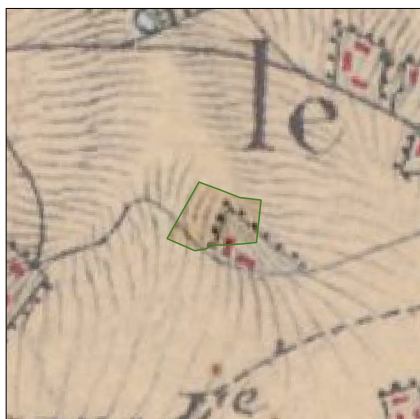
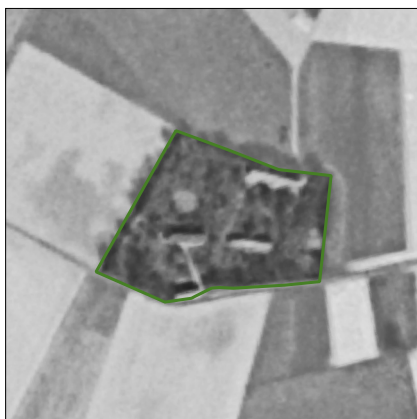
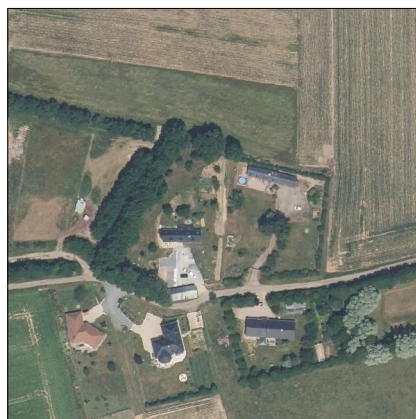
## LT3 • CLOS D'INTÉRÊT

État de la ceinture arborée  
**Moyennement complète**

État global des bâtiments  
**Bon**

Clos-masure intéressant mais dégradé par la division parcellaire, l'artificialisation des sols et les restaurations modernes des maisons d'habitations.

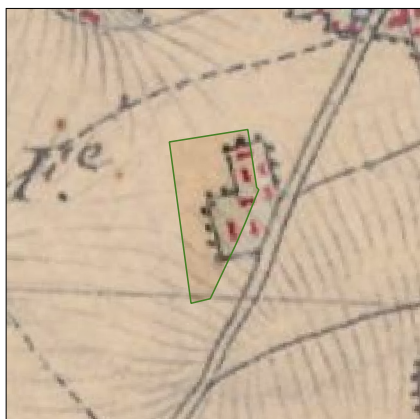
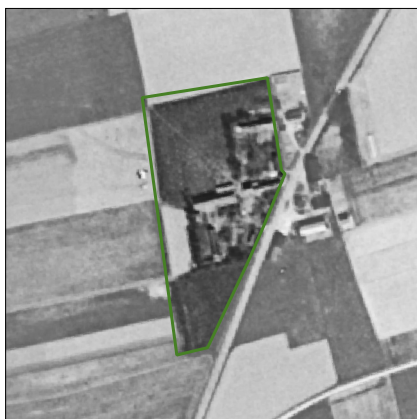
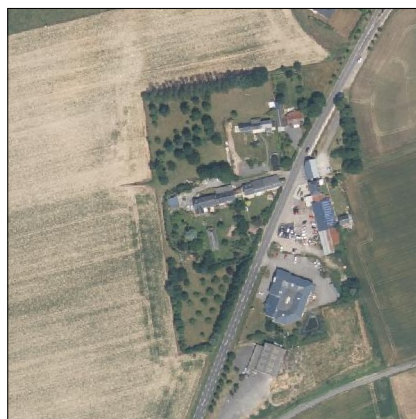
## LT4 • CLOS D'INTÉRÊT

État de la ceinture arborée  
**Quasi-disparue**

État global des bâtiments  
**Moyen**

6 % du clos-masure impacté

13 % du clos-masure impacté

Clos-masure intéressant par la préservation d'un verger et de la présence de bâtiments anciens. Cependant, leur état de conservation et la perte d'une grande partie de la ceinture arborée atténuent l'esprit clos-masure.

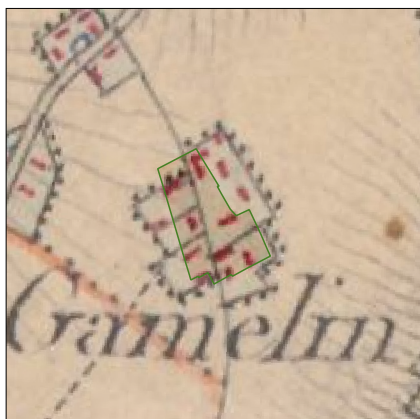
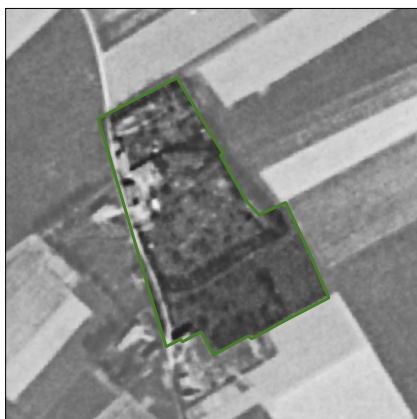
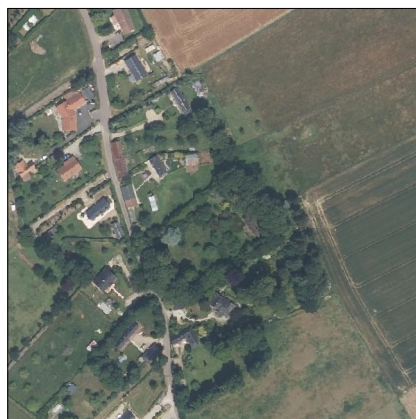
## LT5 • CLOS D'INTÉRÊT

État de la ceinture arborée  
**Moyennement complète**

État global des bâtiments  
**Bon**

15 % du clos-masure impacté

Clos-masure intéressant mais dégradé par la présence d'une végétation dense au cœur du clos et l'utilisation d'espèces horticoles. Son périmètre a été étendu à son périmètre d'origine.

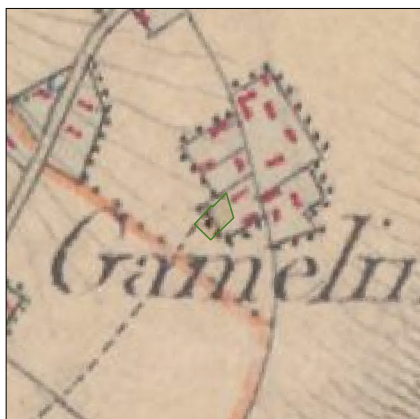
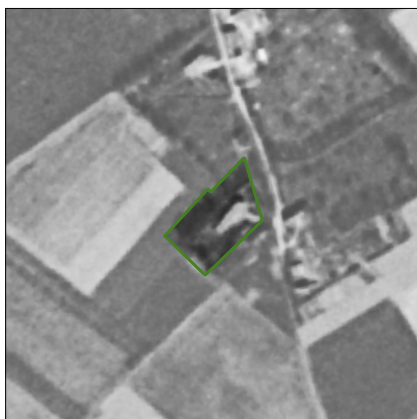
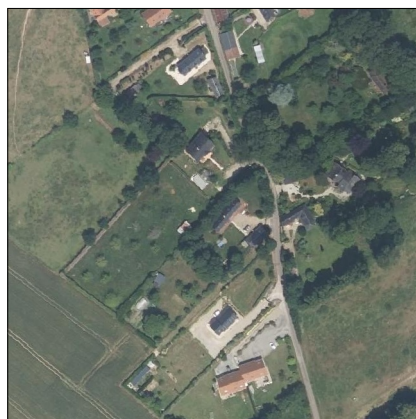
## LT6 • CLOS D'INTÉRÊT

État de la ceinture arborée  
**Quasi-complète**

État global des bâtiments  
**Bon**

Clos-masure devenu uniquement à usage résidentiel, mais l'esprit du clos-masure subsiste.

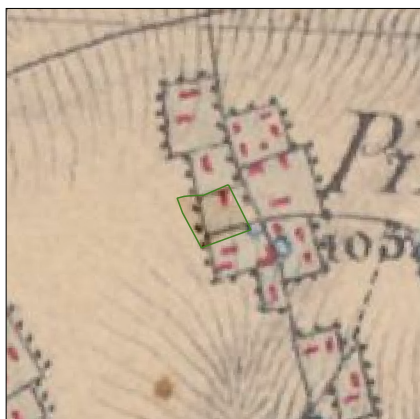
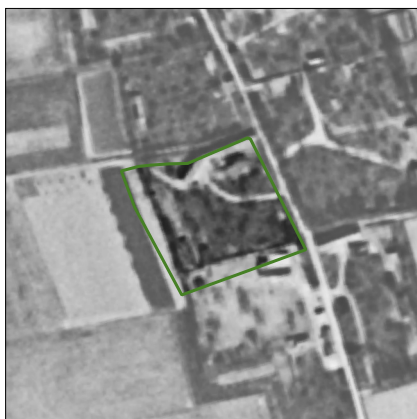
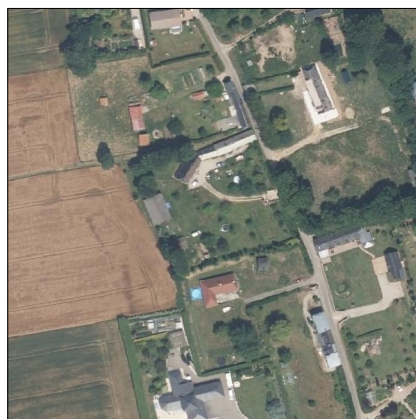
## LT7 • CLOS D'INTÉRÊT

État de la ceinture arborée  
**Moyennement complète**

État global des bâtiments  
**Moyen**

Clos-masure intéressant par la préservation de ses accès d'origine et de bâtiments anciens mais dans divers états. La perte d'une partie de la ceinture arborée, en voie de replantation, atténue l'esprit clos-masure.

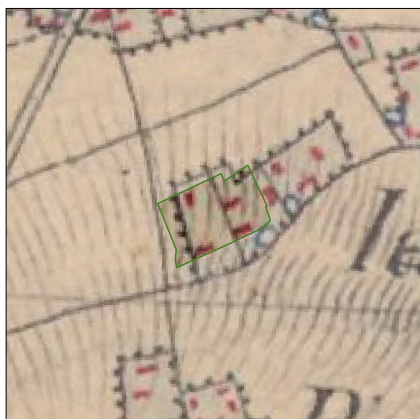
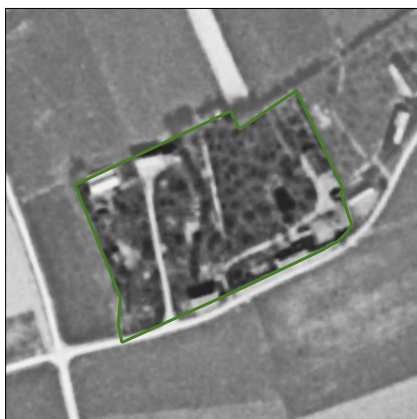
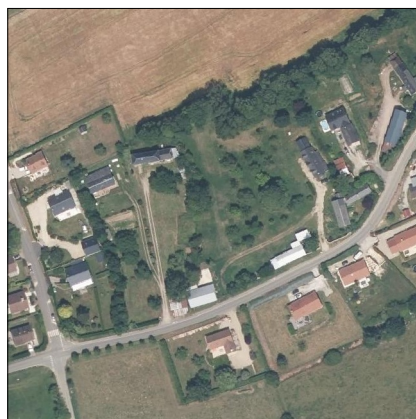
## LT8 • CLOS D'INTÉRÊT

État de la ceinture arborée  
**Quasi-disparue**

État global des bâtiments  
**Bon**

Clos-masure intéressant par la préservation de sa ceinture arborée, de ses bâtiments et d'un verger.

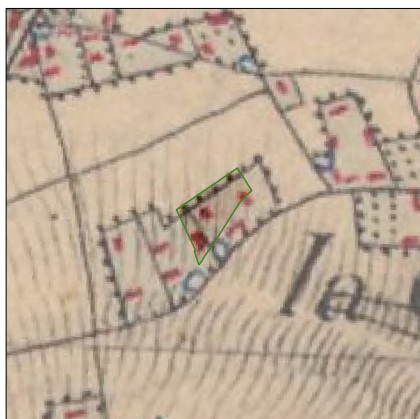
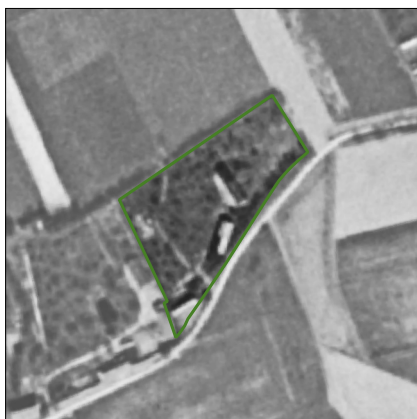
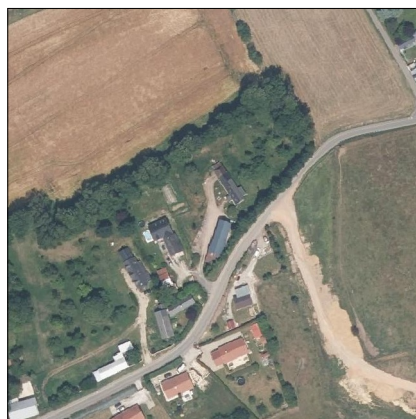
## LT9 • CLOS D'INTÉRÊT

État de la ceinture arborée  
**Moyennement complète**

État global des bâtiments  
**Moyen**

20 % du clos-masure impacté

1 % du clos-masure impacté

Clos-masure intéressant par la préservation de bâtiments anciens mais dans des états divers. La perte d'une partie de la ceinture arborée et la division parcellaire atténuent l'esprit clos-masure.

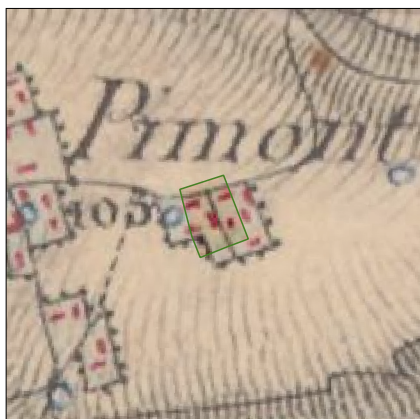
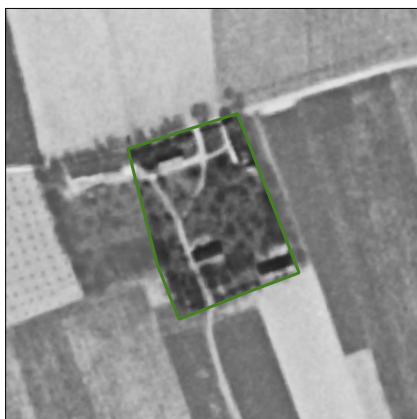
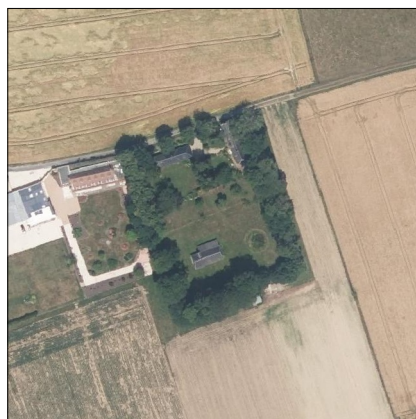
## LT10 • CLOS REMARQUABLE

État de la ceinture arborée  
**Quasi-complète**

État global des bâtiments  
**Bon**

Clos-masure remarquable de par la présence de sa ceinture arborée, de sa prairie centrale ouverte et de la mare.

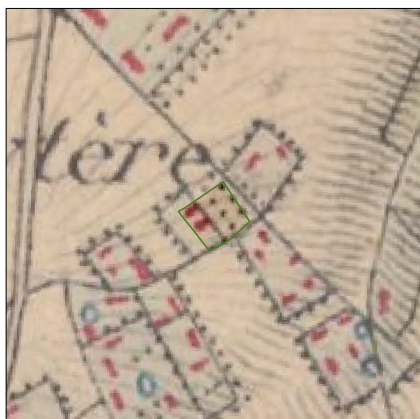
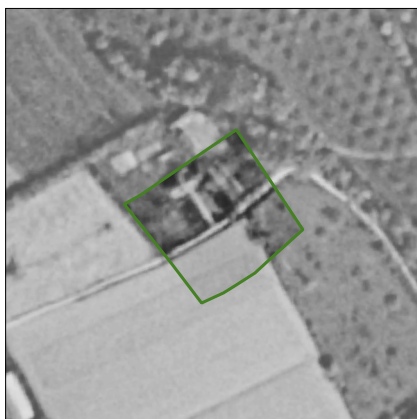
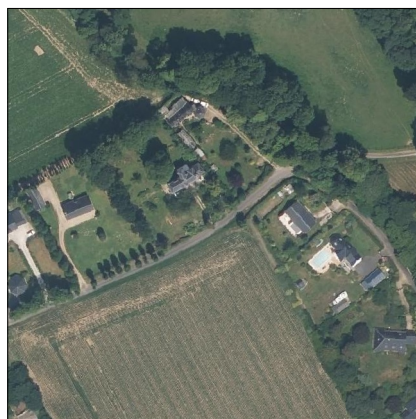
## LT11 • CLOS D'INTÉRÊT

État de la ceinture arborée  
**Moyennement complète**

État global des bâtiments  
**Bon**

Clos-masure intéressant par la préservation de la maison de maître bien conservée.

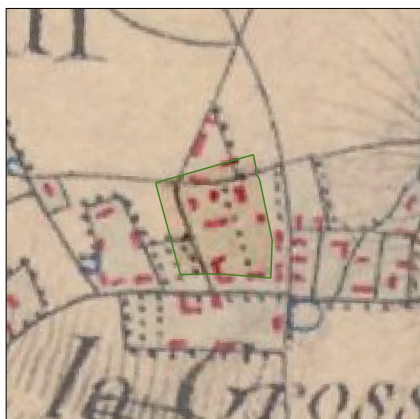
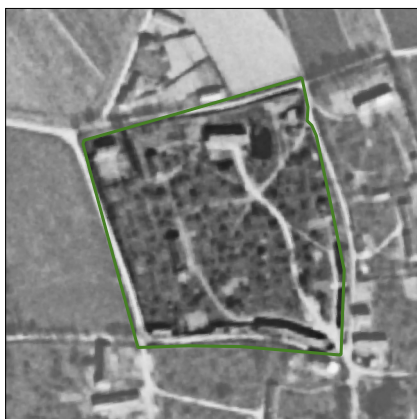
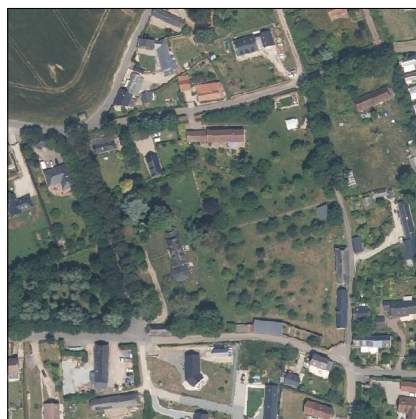
## LT12 • CLOS REMARQUABLE

État de la ceinture arborée  
**Moyennement complète**

État global des bâtiments  
**Moyen**

1 % du clos-masure impacté

Clos-masure remarquable même si dégradé par la division parcellaire. L'esprit clos-masure persiste encore par l'ouverture de la prairie à l'intérieur du clos et du verger.

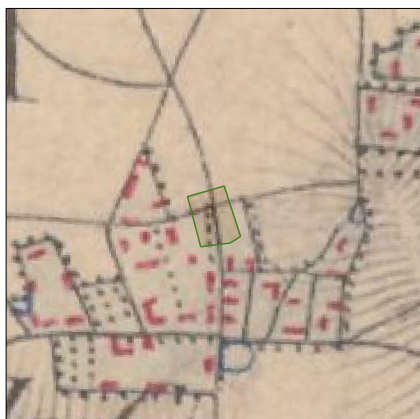
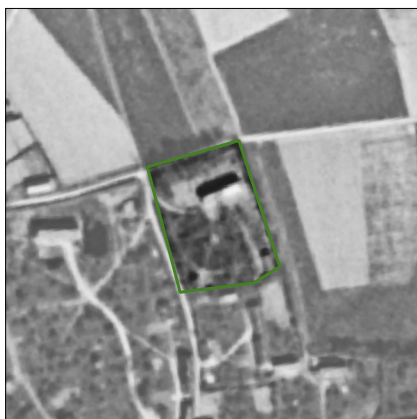
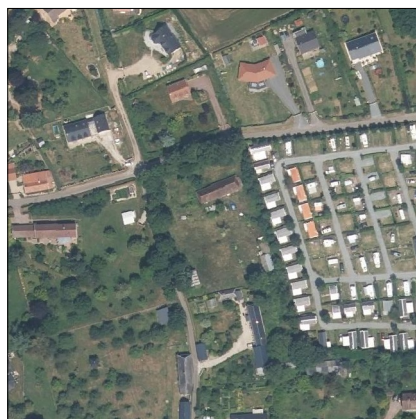
## LT13 • CLOS D'INTÉRÊT

État de la ceinture arborée  
**Quasi-complète**

État global des bâtiments  
**Moyen**

Clos-masure intéressant mais dégradé au niveau de l'état de ses bâtiments (un seul bâtiment agricole persiste) et d'autres bâtiments sont en mauvais état. Cependant, les façades en colombage et son intégralité d'origine sont à préserver.

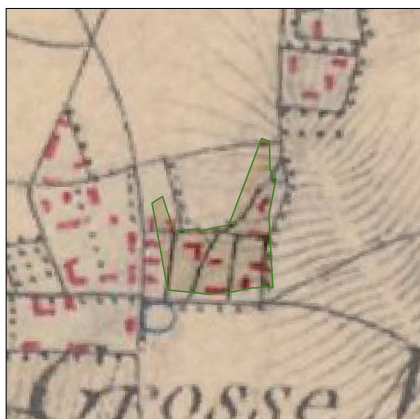
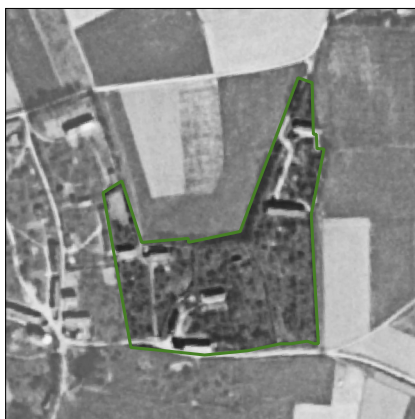
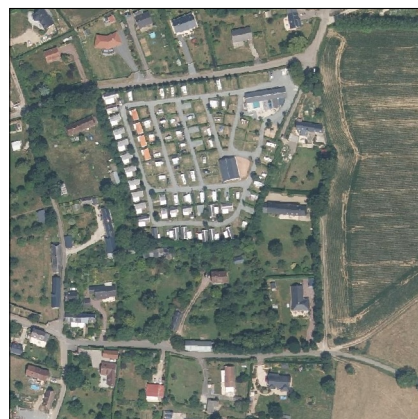
## LT14 • CLOS D'INTÉRÊT

État de la ceinture arborée  
**Quasi-complète**

État global des bâtiments  
**Moyen**

21 % du clos-masure impacté

1 % du clos-masure impacté

Clos-masure en centre bourg dont la ceinture arborée est en partie préservée mais dont l'ensemble des bâtiments n'est pas visible. Cependant, l'esprit clos-masure persite.

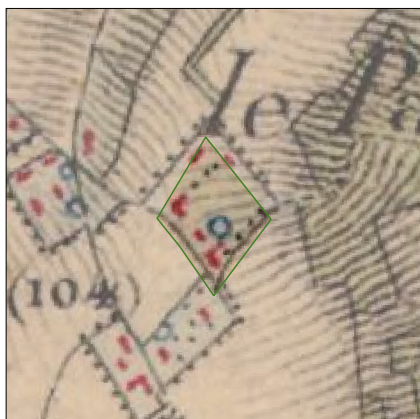
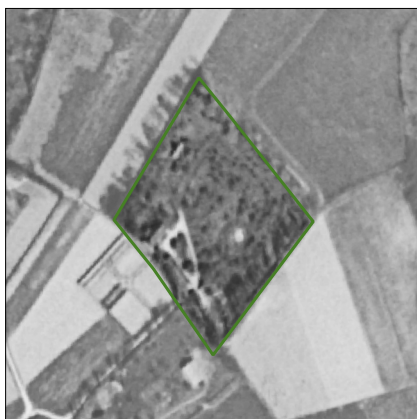
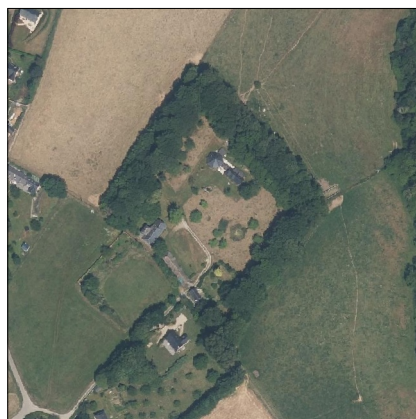
## LT15 • CLOS REMARQUABLE

État de la ceinture arborée  
**Complète**

État global des bâtiments  
**Excellent**

9 % du clos-masure impacté

Clos-masure remarquable avec une maison de maître, plusieurs bâtiments d'architecture traditionnelle cachoise, et des murets traditionnels de pierre qui sont visibles depuis les grands axes (ancien potager clos à l'extérieur du clos-masure).

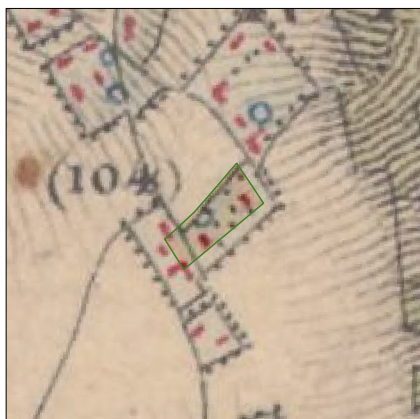
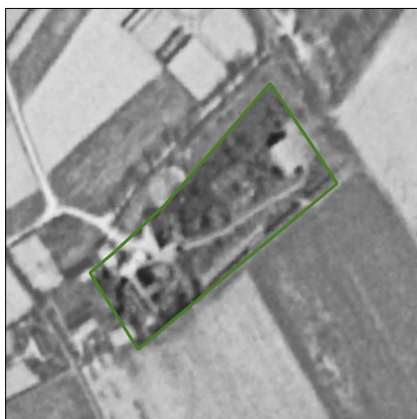
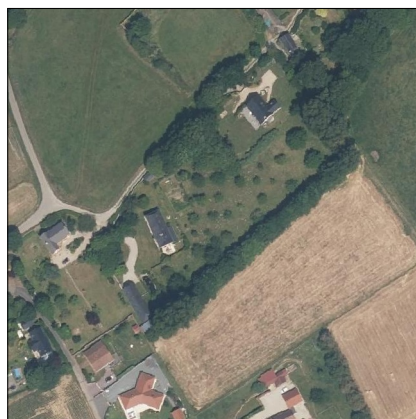
## LT16 • CLOS REMARQUABLE

État de la ceinture arborée  
**Moyennement complète**

État global des bâtiments  
**Bon**

Clos-masure remarquable composé de bâtiments traditionnels : maison de maître, longère, ancien bâtiment agricole cauchois, murets qui font naître l'esprit clos-masure.

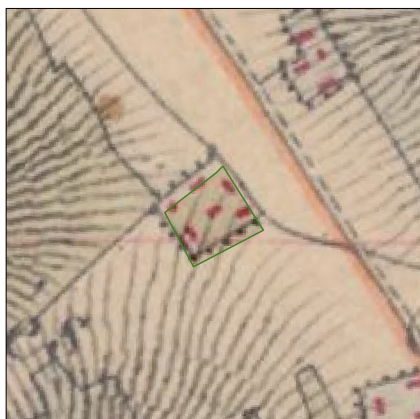
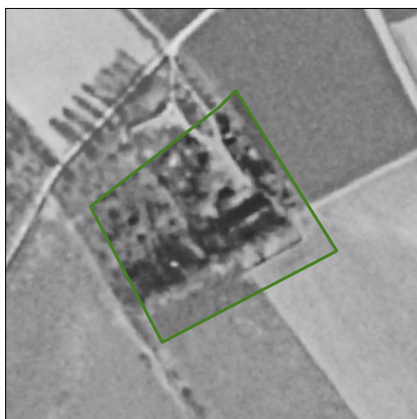
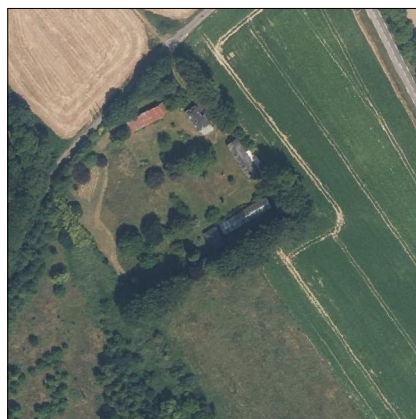
## LT17 • CLOS REMARQUABLE

État de la ceinture arborée  
**Moyennement complète**

État global des bâtiments  
**Bon**

Clos-masure remarquable avec une maison de maître et des bâtiments agricoles traditionnels.
