# Les Trois-Pierres

## 9 clos-masures identifiés

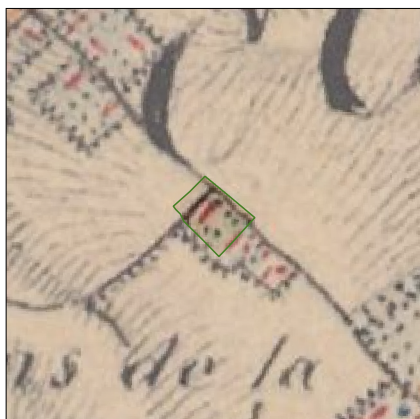
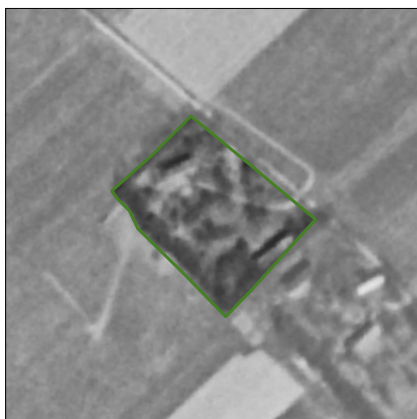
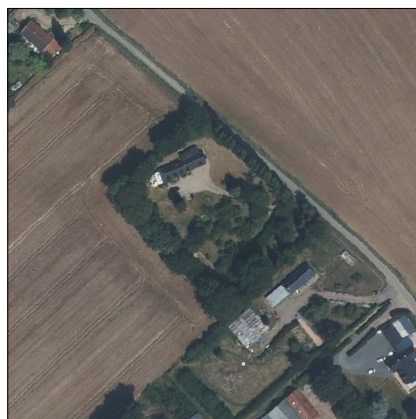
## LTP1 • CLOS D'INTÉRÊT

Clos-masure modeste intéressant par la préservation de sa ceinture arborée et d'un beau bâtiment restauré servant de logement.

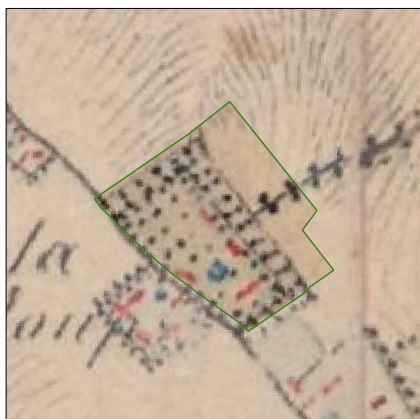
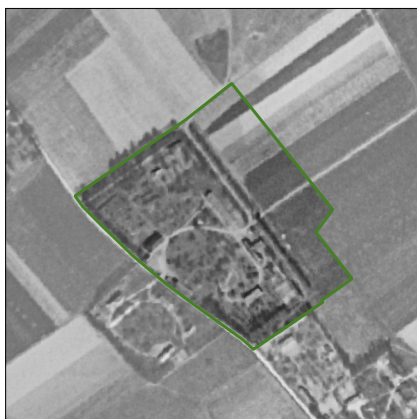
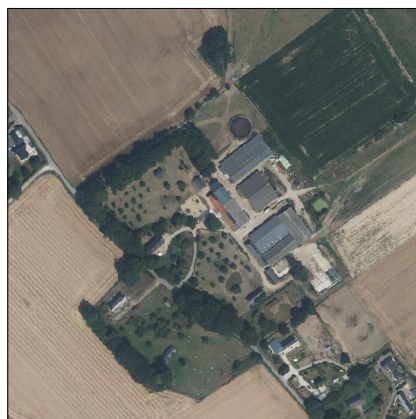
## LTP2 • CLOS D'INTÉRÊT

Clos-masure quasi-remarquable par la préservation de ses bâtiments traditionnels, de sa ceinture arborée et de l'espace ouvert de sa cour intérieure. Cependant, il est dégradé par l'installation de nombreux bâtiments agricoles au nord-est rasant le talus cauchois.

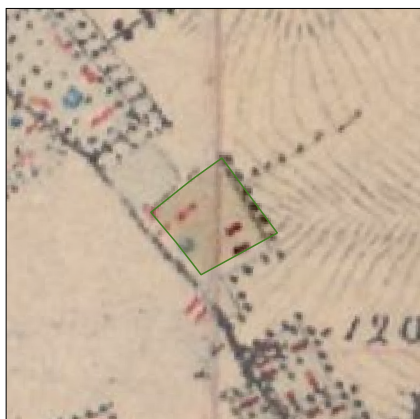
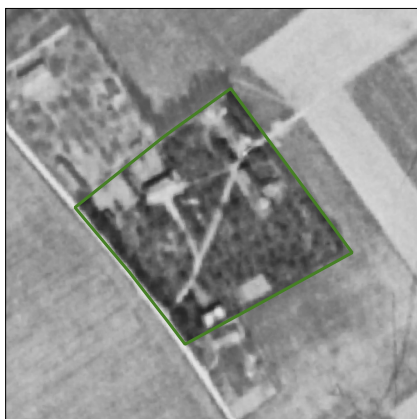
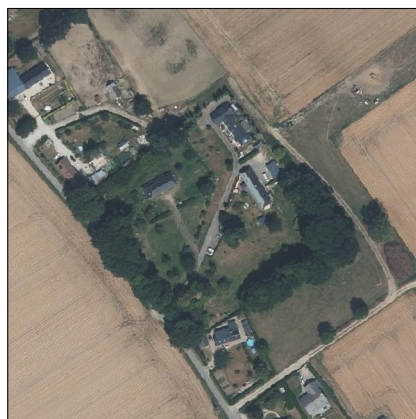
## LTP3 • CLOS D'INTÉRÊT

Clos-masure modeste mais intéressant par la préservation de sa ceinture arborée, de sa mare, de son unique accès et de ses bâtiments traditionnels, sous réserve qu'ils soient bien restaurés.

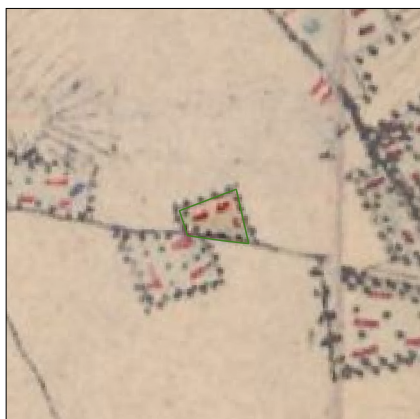
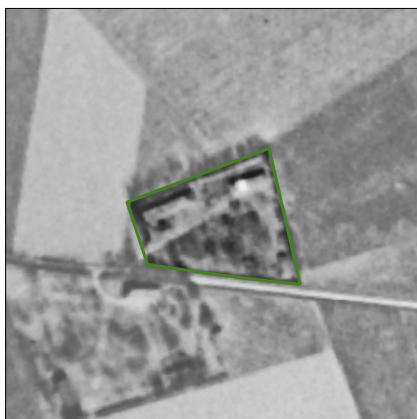
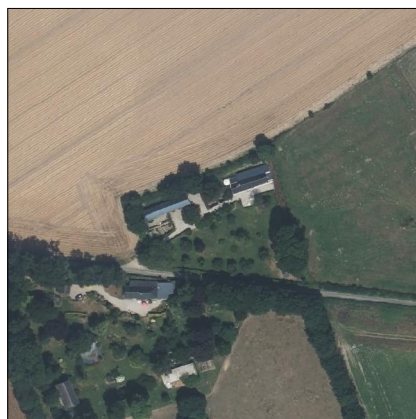
## LTP4 • CLOS D'INTÉRÊT

Clos-masure intéressant légèrement dégradé au niveau de sa ceinture arborée mais dont les bâtiments traditionnels semblent en bon état.

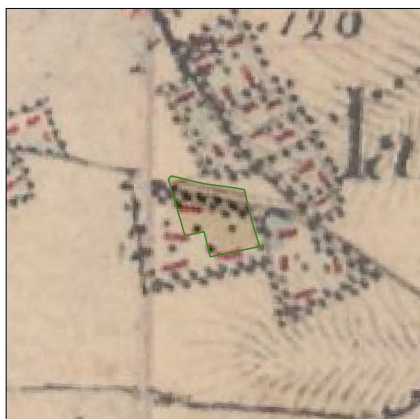
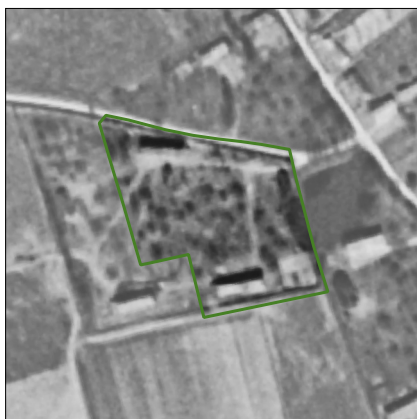
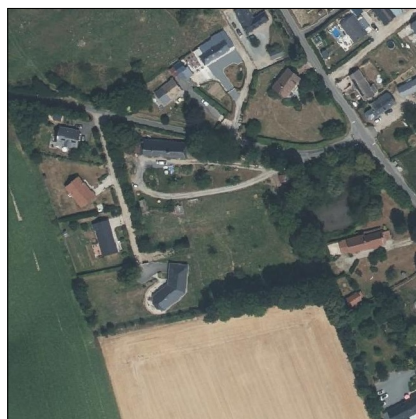
## LTP5 • CLOS D'INTÉRÊT

Clos-masure intéressant mais qui ne comporte plus qu'un seul bâtiment.

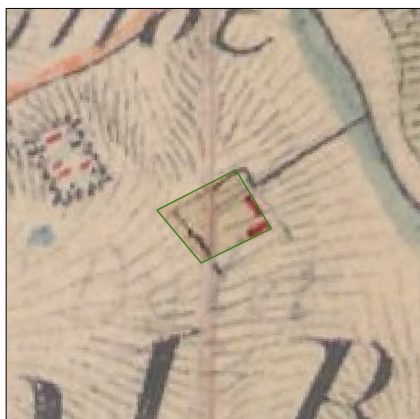
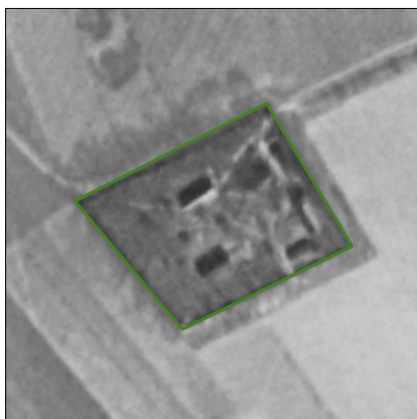
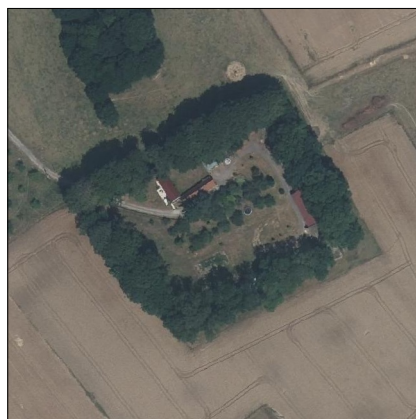
## LTP6 • CLOS D'INTÉRÊT

Clos-masure intéressant dégradé par l'installation d'un nouveau pavillon à l'entrée et la disparition des bâtiments traditionnels.

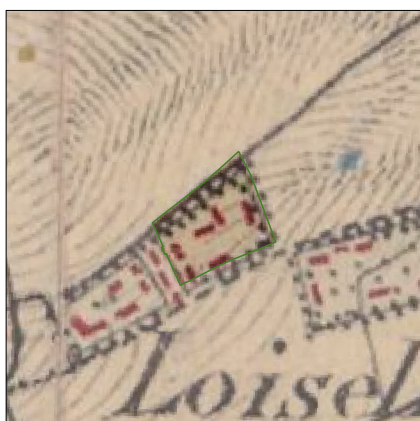
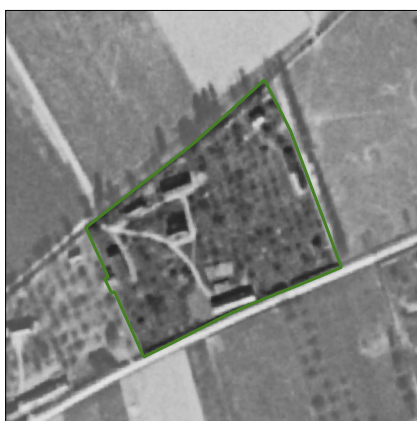
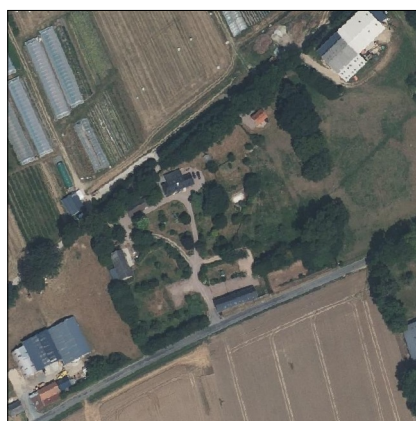
## LTP7 • CLOS D'INTÉRÊT

Clos-masure dont la ceinture arborée est dégradée voir absente depuis la rue au sud du clos. Les bâtiments traditionnels sont présents et bien conservés. Le sentiment de clos-masure est bien présent.

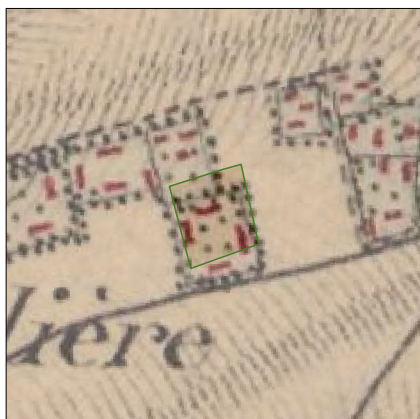
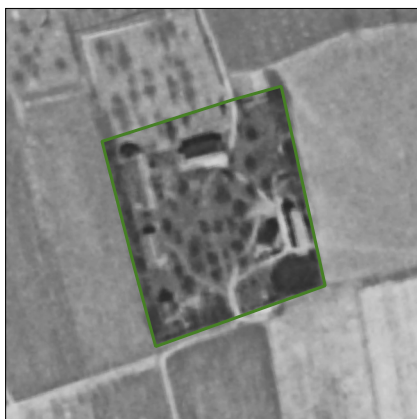
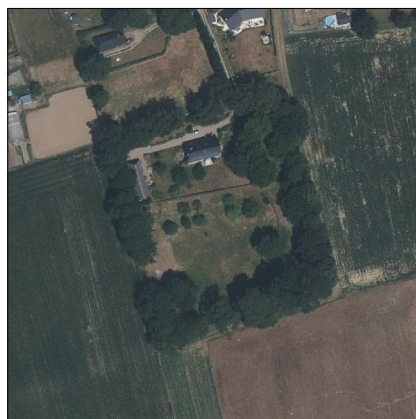
## LTP8 • CLOS D'INTÉRÊT

Clos-masure intéressant situé en lisière de bourg, comprenant une ceinture quasiment complète et un verger. Le bâtiment semble en bon état mais reste à vérifier. Le sentiment de clos-masure semble présent.

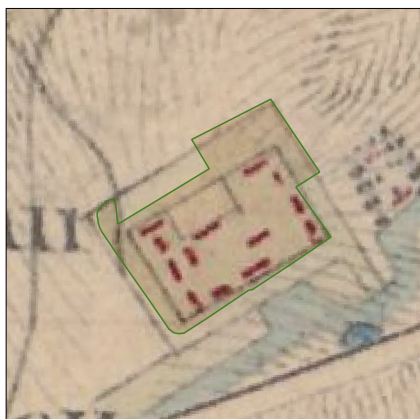
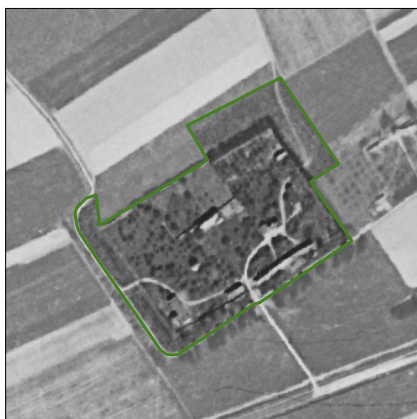
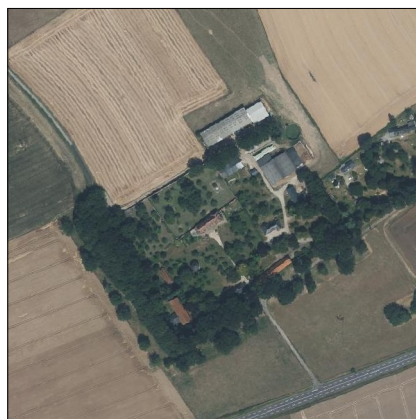
## LTP9 • CLOS D'INTÉRÊT

Clos-masure quasi-remarquable sous réserve de préserver l'espace ouvert de la cour du clos et le bon état des bâtiments traditionnels. Il est légèrement dégradé par l'implantation d'un bâtiment agricole moderne à l'extérieur du clos.
