# Manéglise

## 9 clos-masures identifiés

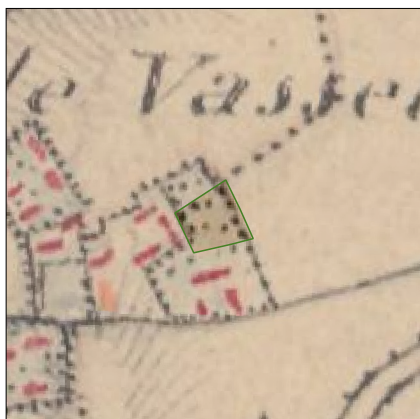
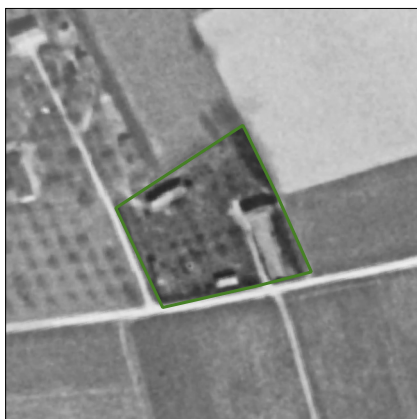
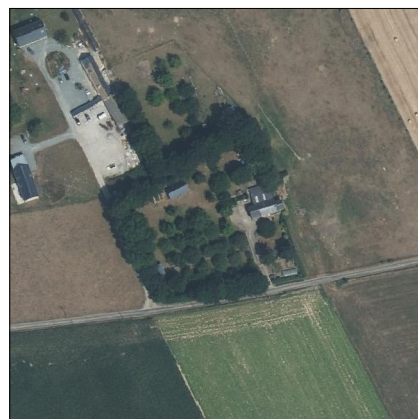
## MAN1 • CLOS D'INTÉRÊT

État de la ceinture arborée  
**Quasi-disparue**

État global des bâtiments  
**Moyen**

Clos-masure est intéressant mais dégradé et réduit. La ceinture arborée a été endommagée et l'esprit clos-masure ne se révèle quand dans la partie sud du clos.

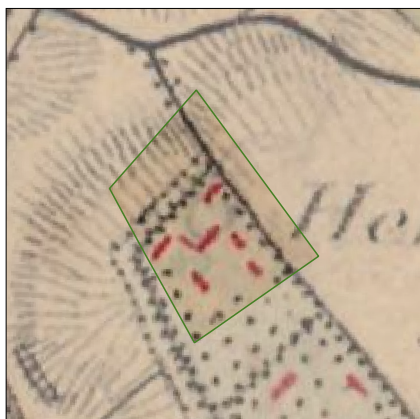
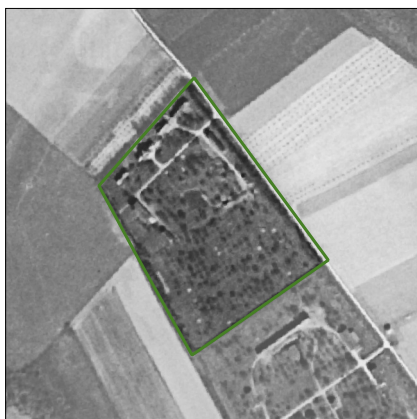
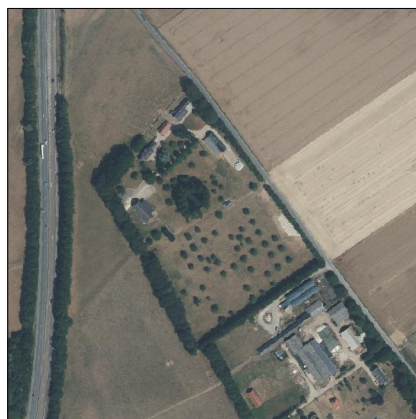
## MAN2 • CLOS REMARQUABLE

État de la ceinture arborée  
**Complète**

État global des bâtiments  
**Bon**

Clos-masure remarquable comportant toutes les caractéristiques d'un clos-masure traditionnel.

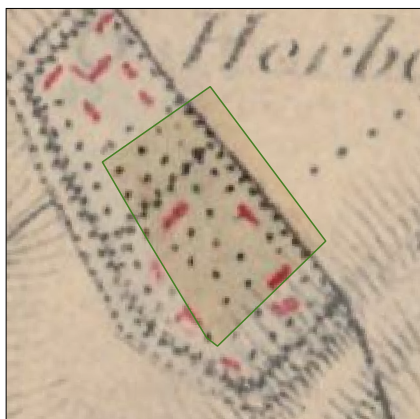
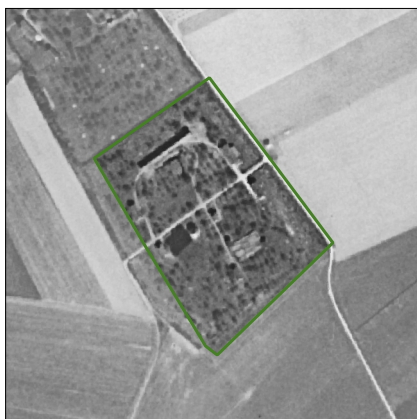
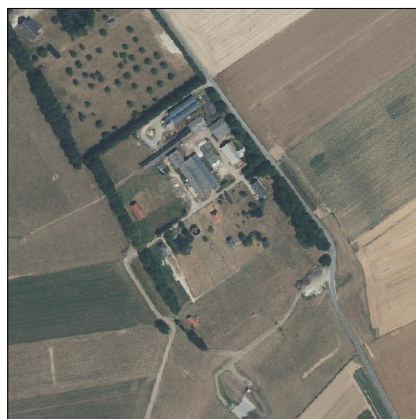
## MAN3 • CLOS REMARQUABLE

État de la ceinture arborée  
**Quasi-complète**

État global des bâtiments  
**Moyen**

Clos-masure remarquable mais dégradé notamment au niveau de sa ceinture arborée au sud et par l'activité agricole au nord.

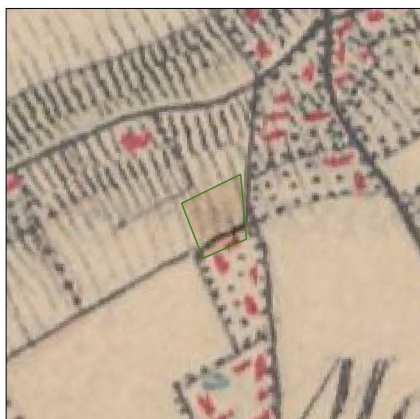
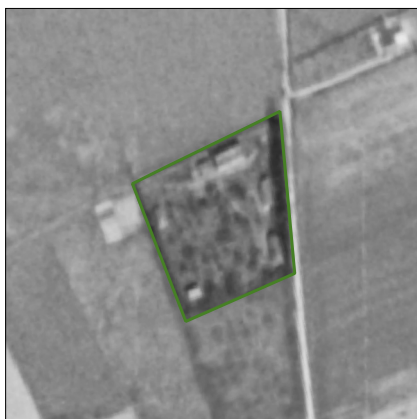
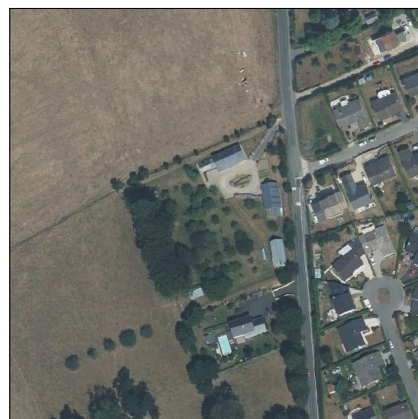
## MAN4 • CLOS D'INTÉRÊT

État de la ceinture arborée  
**Quasi-disparue**

État global des bâtiments  
**Moyen**

Clos-masure intéressant par la préservation d'un verger et d'une cour intérieure ouverte. Cependant, la dégradation de sa ceinture arborée et la résidentialisation du clos atténuent l'esprit clos-masure.

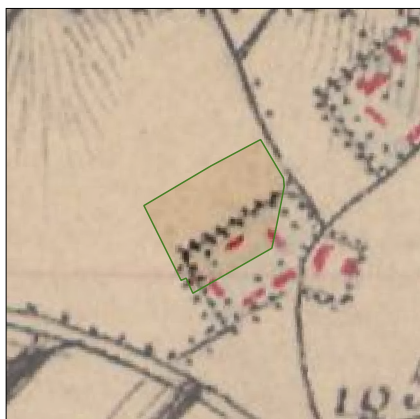
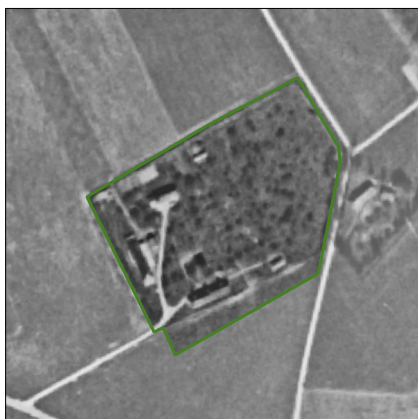
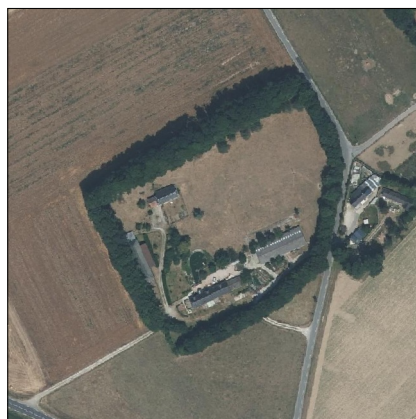
## MAN5 • CLOS D'INTÉRÊT

98 % du clos-masure impacté

Clos-masure intéressant ayant le potentiel pour devenir remarquable sous réserve de vérifier l'état des bâtiments.

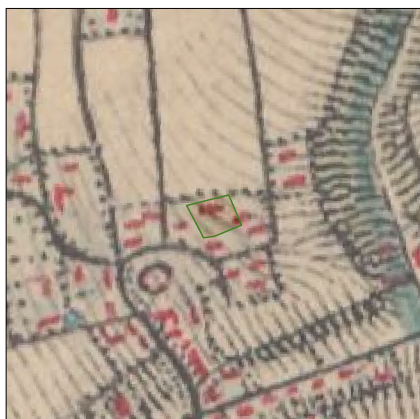
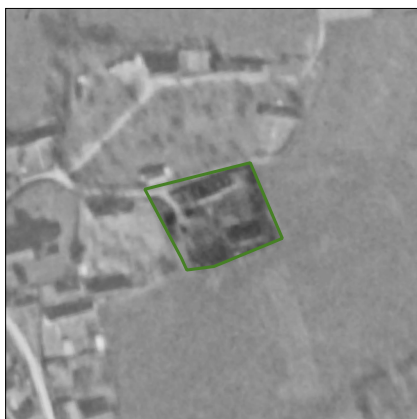
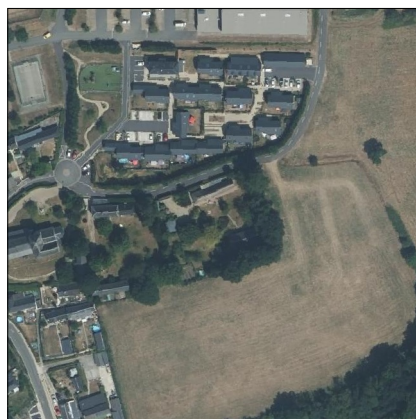
## MAN6 • CLOS D'INTÉRÊT

Clos-masure légèrement dégradé par l'installation d'espèces horticoles dans le jardin et sur la ceinture arborée.

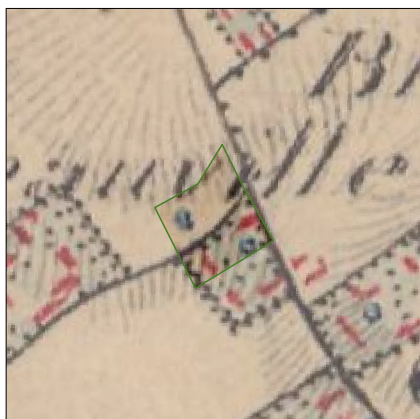
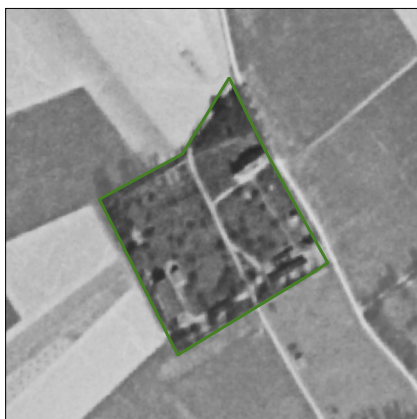
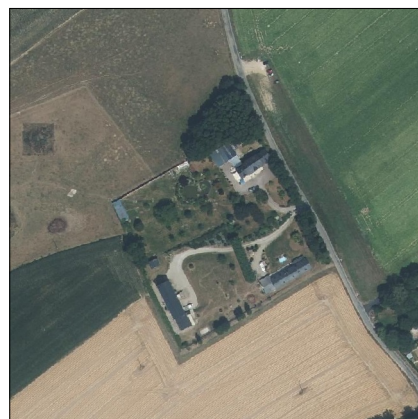
## MAN7 • CLOS D'INTÉRÊT

État de la ceinture arborée  
**Quasi-disparue**

Clos-masure intéressant mais dégradé notamment au niveau de sa ceinture arborée par l'implantation de clôtures et d'espèces horticoles au coeur de la cour intérieure et à la place des talus cauchois. Cependant, les bâtisses en briques et colombages persistent faisant encore naître l'esprit clos-masure.

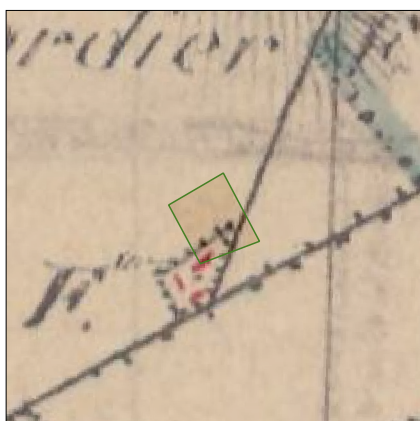
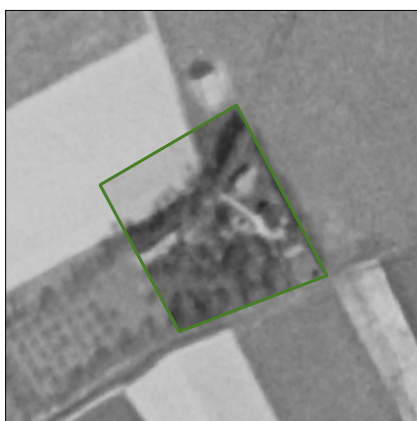
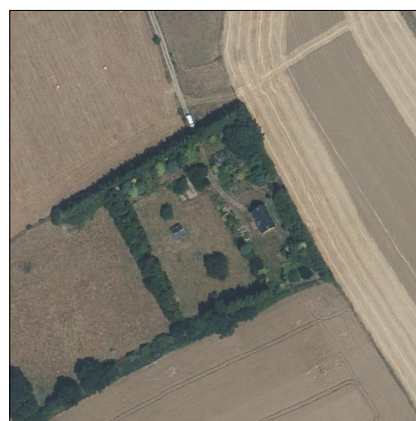
## MAN8 • CLOS D'INTÉRÊT

État global des bâtiments  
**Moyen**

Clos-masure intéressant mais dégradé par la perte de nombreux bâtiments et du verger, seule subsiste une maison de logement dans un jardin composé en majorité d'espèces horticoles.

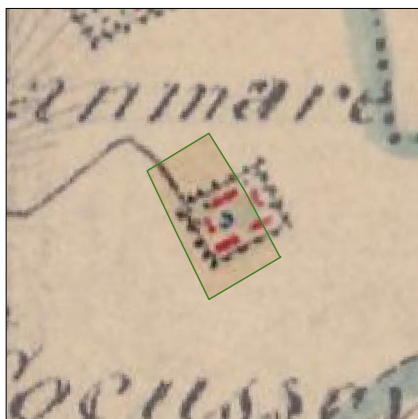
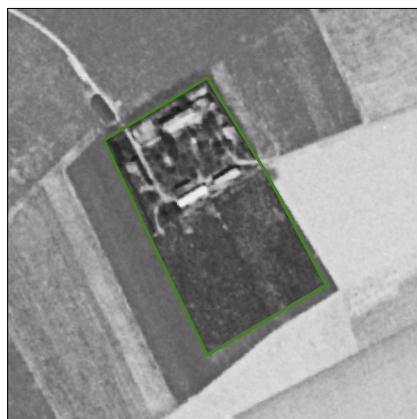
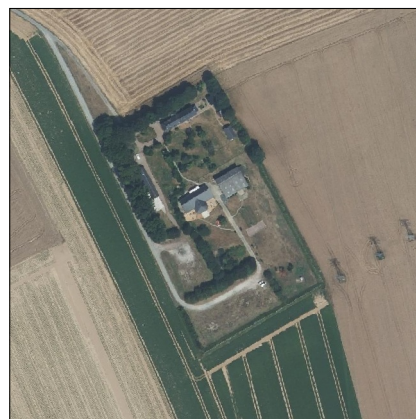
## MAN9 • CLOS D'INTÉRÊT

Clos-masure légèrement dégradé au sud-est par l'implantation de deux pavillons. Ne subsiste qu'une partie où l'esprit du clos-masure est présent.
