# Notre-Dame-du-Bec

## 6 clos-masures identifiés

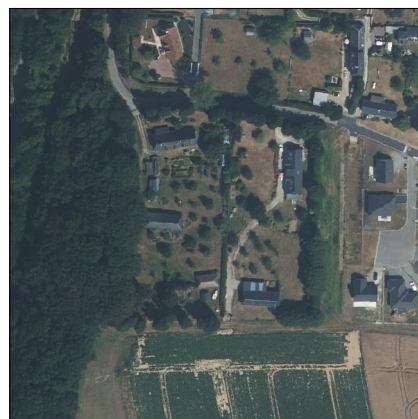
2025

Clos-masure composé de plusieurs bâtiments traditionnels d'origine. La ceinture arborée est composée d'arbres de hauts-jets et d'arbustes mais reste incomplète. Le sentiment de clos-masure est bien présent, mais un point de vigilance subsiste concernant l'environnement dans lequel s'inscrit le clos.

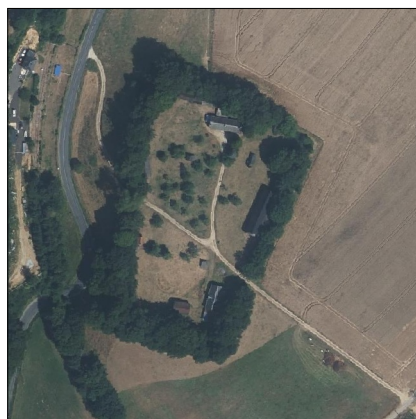
2025

Clos-masure intéressant semblant avoir conservé ses différents bâtiments d'origine (écurie, manège, longère...). La ceinture arborée semble complète et dense. Le sentiment de clos-masure est très présent au coeur du clos et depuis l'extérieur.

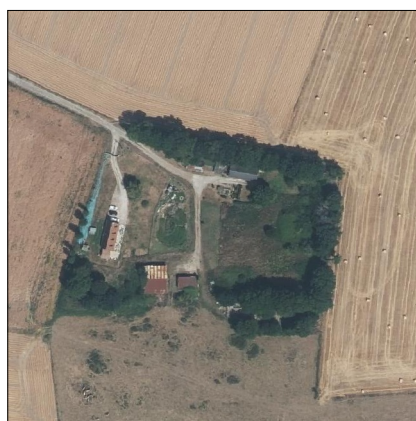
2025

Clos-masure intéressant mais dégradé ayant perdu de nombreux bâtiments traditionnels originels, des façades typiquement cachoises, et une partie de la ceinture arborée. Des bâtiments mixtes et modernes semblent être présents à l'intérieur du clos et la présence de géotextile sur un pan complet de sa ceinture, altère le sentiment de clos-masure.

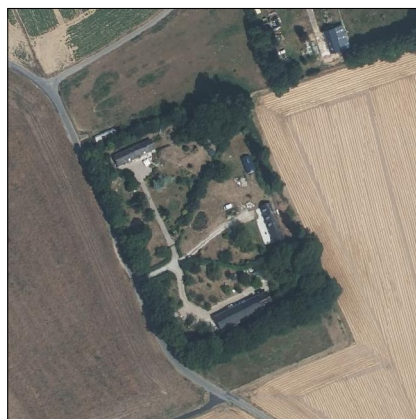
2025

Clos-masure composé de plusieurs bâtiments traditionnels en bon état. La ceinture arborée est composée d'arbres et d'arbustes mais semble dégarnie à l'est. Le sentiment de clos-masure est présent à l'intérieur du clos malgré la présence de plusieurs espèces horticoles.

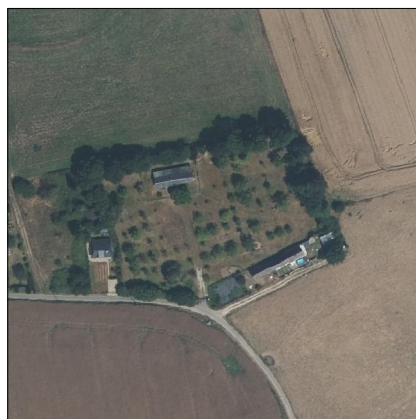
2025

Clos-masure intéressant mais ayant perdu la plupart de ses caractéristiques telles que les façades cachoises ou la ceinture arborée d'arbres de hauts jets (remplacée par des arbustes et espèces horticoles). A noter qu'une parcelle résidentielle moderne est présente à l'ouest du clos. Un bâtiment traditionnel est en ruine pris dans la végétation à proximité de la parcelle. Le sentiment de clos-masure est en partie présent grâce aux pans d'arbres de hauts jets subsistant et l'ambiance du verger.

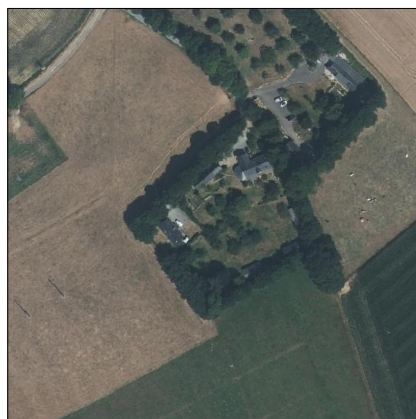
2025

Clos-masure composé de bâtiments traditionnels qui semblent en bon état. La ceinture arborée est présente sur la majorité du clos. Le sentiment de clos-masure est bien présent.
