# Octeville-sur-Mer

## 9 clos-masures identifiés

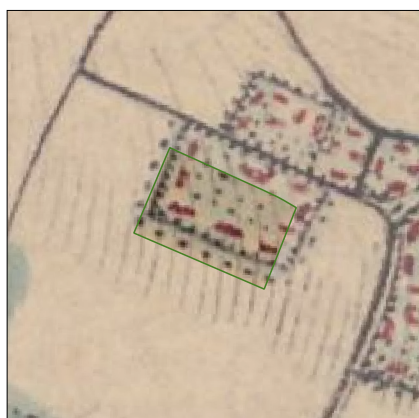
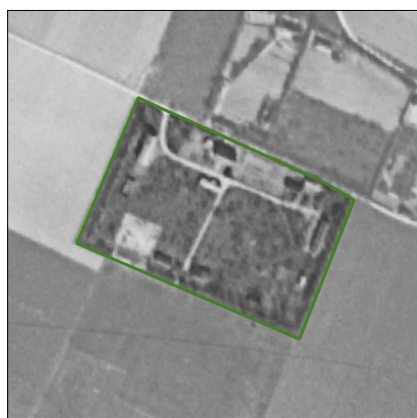
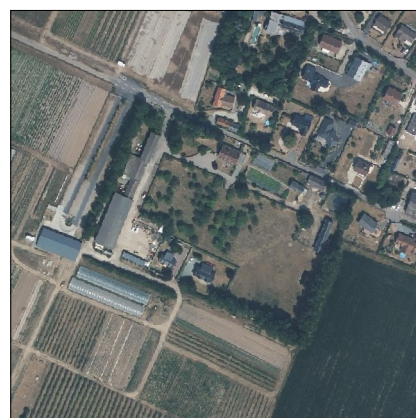
## OSM1 • CLOS D'INTÉRÊT

État de la ceinture arborée  
**Moyennement complète**

État global des bâtiments  
**Moyen**

Clos-masure intéressant par la présence de bâtiments anciens, d'un verger et la préservation des accès principaux au clos. Cependant, la perte d'une partie de sa ceinture arborée et la division parcellaire du clos impliquant l'implantation de plusieurs haies d'espèces horticoles segmentant sa cour intérieure atténuent l'esprit clos-masure.

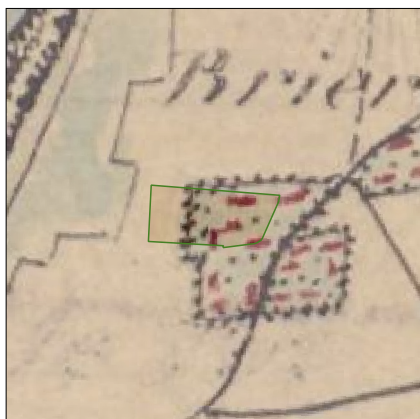
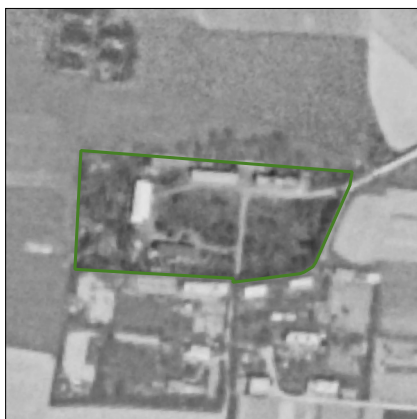
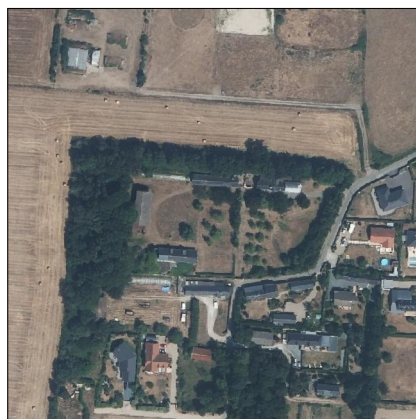
## OSM2 • CLOS D'INTÉRÊT

Clos-masure intéressant et potentiellement remarquable sous réserve de la vérification de l'état des bâtiments et de la ceinture arborée.

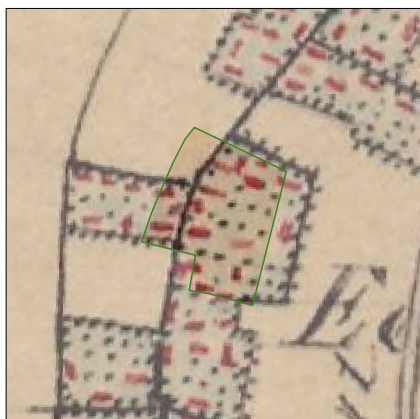
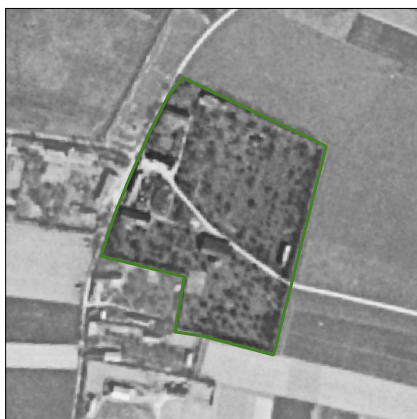
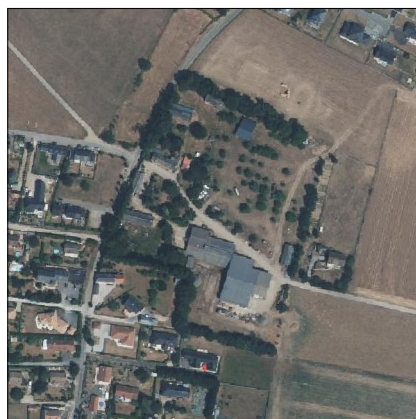
## OSM3 • CLOS D'INTÉRÊT

État global des bâtiments  
**Moyen**

Clos-masure intéressant mais fortement modifié. Des beaux restes à préserver et restaurer.

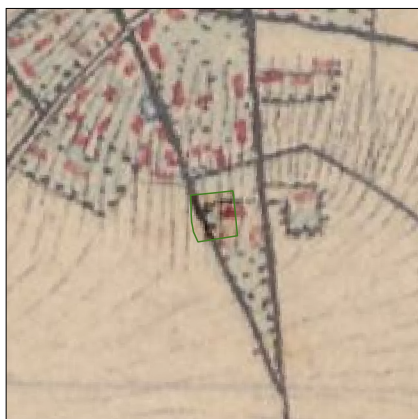
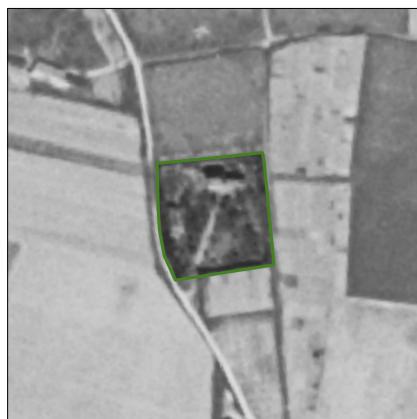
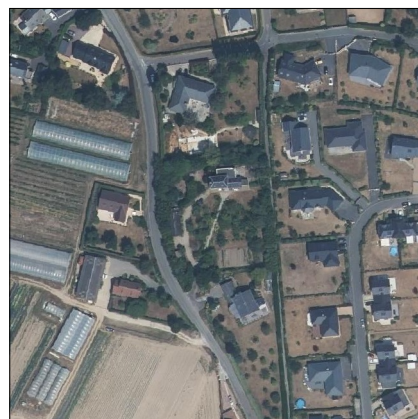
## OSM4 • CLOS REMARQUABLE

Clos-masure remarquable bien que peu visible. Un point de vigilance subsiste quant à la cour plantée d'essences horticoles.

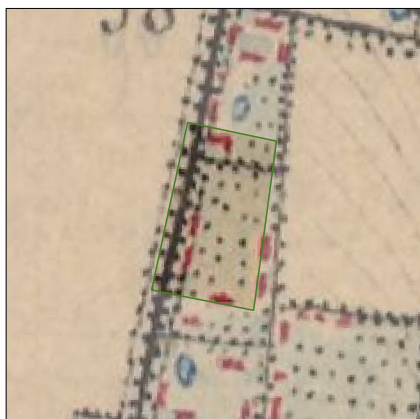
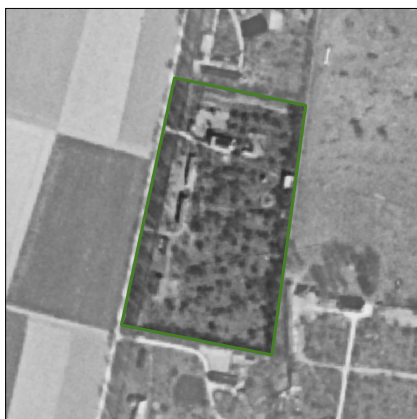
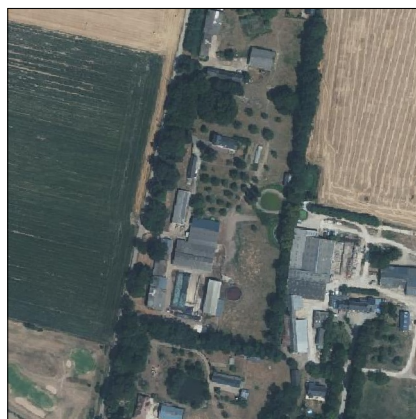
## OSM5 • CLOS D'INTÉRÊT

État global des bâtiments  
**Mauvais**

Clos-masure intéressant mais dénaturé par l'activité agricole.

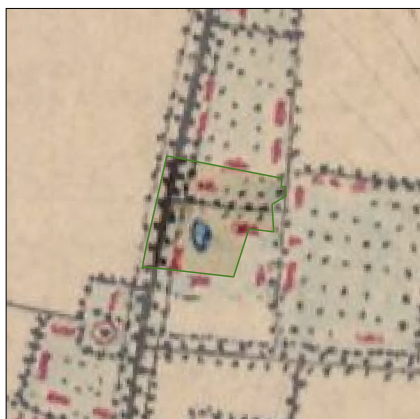
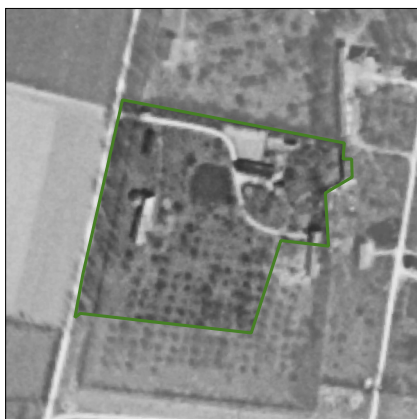
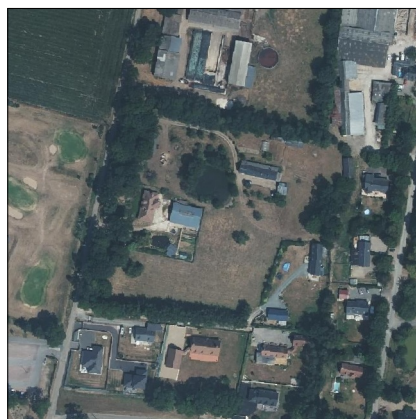
## OSM6 • CLOS D'INTÉRÊT

État global des bâtiments  
**Mauvais**

Clos-masure intéressant mais dégradé au niveau des bâtiments. La ceinture arborée mérite d'être conservée.

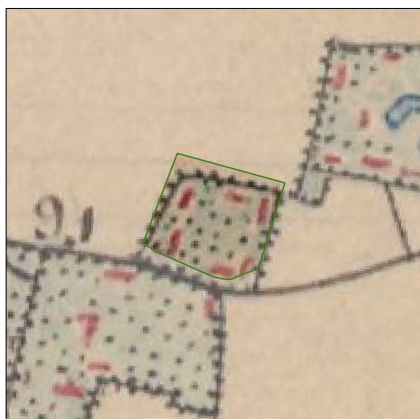
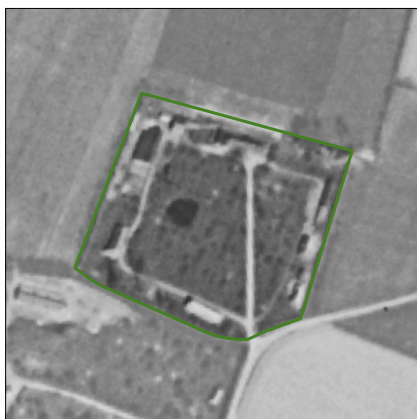
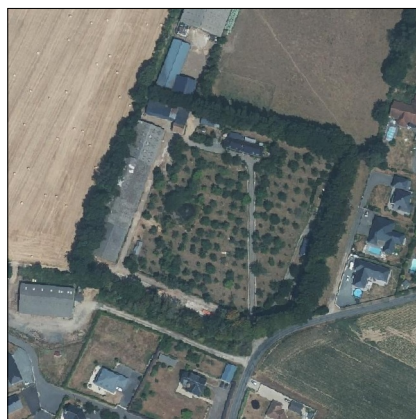
## OSM7 • CLOS REMARQUABLE

Clos-masure remarquable par la présence de sa ceinture arborée, d'une mare et d'un verger.

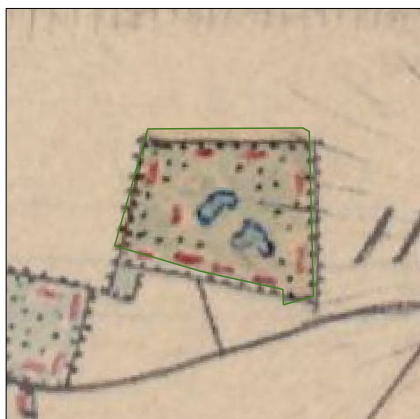
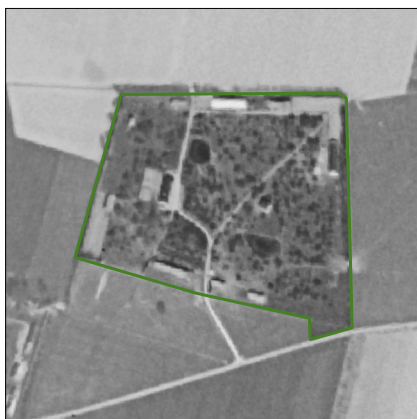
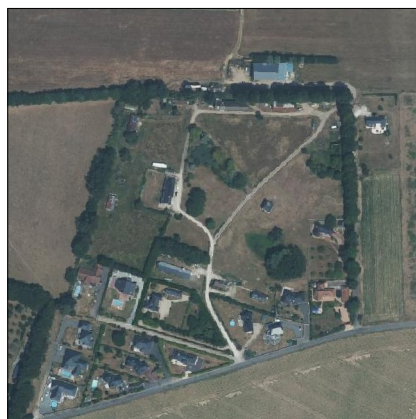
## OSM8 • CLOS D'INTÉRÊT

Clos-masure intéressant par la préservation de quelques éléments remarquables (maison de maître, pigeonnier). Le sentiment de clos-masure persiste mais n'existe plus depuis la route au sud.

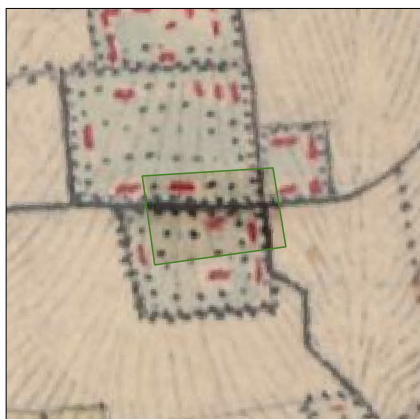
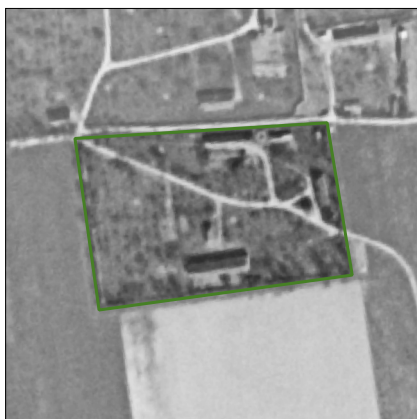
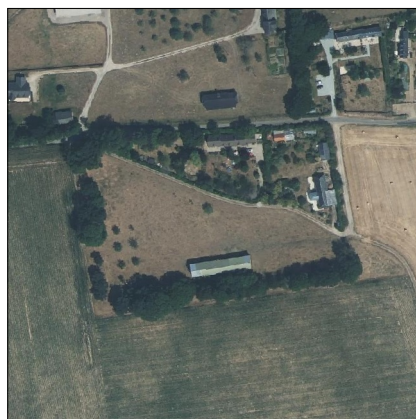
## OSM9 • CLOS D'INTÉRÊT

État de la ceinture arborée  
**Quasi-disparue**

Clos-masure dégradé constitué de bâtiments traditionnels dans divers états (ravalements de façade et extensions). La ceinture arborée est absente sur la majorité du clos et remplacée par des haies d'espèces horticoles sur certains pans. Malgré les clôtures au cœur de la cour intérieure du clos, le sentiment de clos-masure est présent grâce au verger.
