# Saint-Vigor-d'Ymonville

## 6 clos-masures identifiés

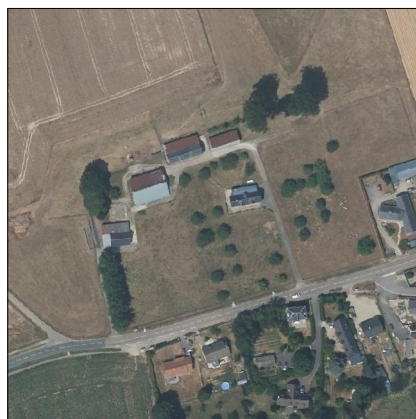
## SVY1 • CLOS D'INTÉRÊT

État de la ceinture arborée  
**Quasi-disparue**

État global des bâtiments  
**Excellent**

Clos-masure quasi-remarquable mais dégradé au niveau de sa ceinture arborée.

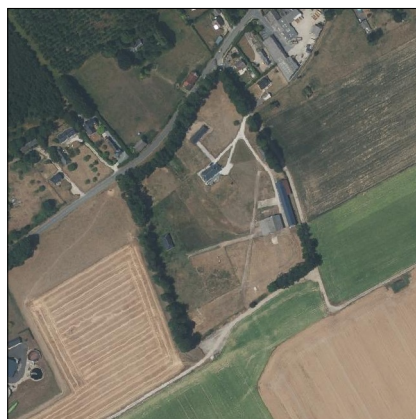
## SVY2 • CLOS D'INTÉRÊT

État de la ceinture arborée  
**Quasi-complète**

État global des bâtiments  
**Bon**

20 % du clos-masure impacté

Clos-masure intéressant par la préservation de sa ceinture boisée et de l'ouverture de sa cour intérieure.

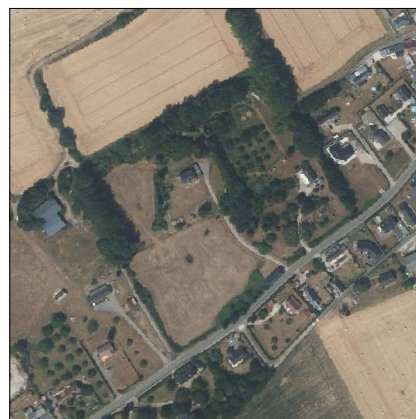
## SVY3 • CLOS D'INTÉRÊT

État de la ceinture arborée  
**Quasi-disparue**

État global des bâtiments  
**Moyen**

2 % du clos-masure impacté

10 % du clos-masure impacté

Clos-masure intéressant mais dégradé au niveau de sa ceinture arborée et par l'abandon des bâtiments au fond de la cour. Cependant, il a su préserver l'ouverture de sa cour intérieure.

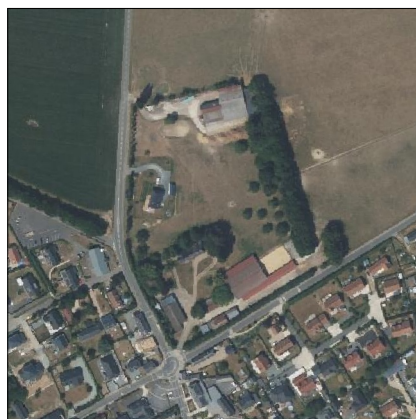
## SVY4 • CLOS D'INTÉRÊT

État de la ceinture arborée  
**Quasi-complète**

État global des bâtiments  
**Bon**

25 % du clos-masure impacté

Clos-masure intéressant pour la qualité de sa ceinture arborée sur trois de ses pans et pour la préservation de l'ouverture de sa cour intérieure. Il est cependant légèrement dégradé au niveau de son talus par différentes entrées et les extensions modernes des bâtiments agricoles.

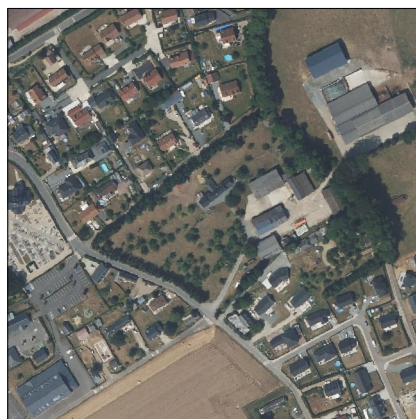
## SVY5 • CLOS D'INTÉRÊT

État de la ceinture arborée  
**Moyennement complète**

État global des bâtiments  
**Mauvais**

Clos-masure intéressant mais dégradé par l'implantation de bâtiments agricoles modernes et l'artificialisation des sols. Sa surface a été très réduite par la division parcellaire. De beaux pans du talus cauchois restent cependant en bel état avec un esprit de clos-masure toujours présent.

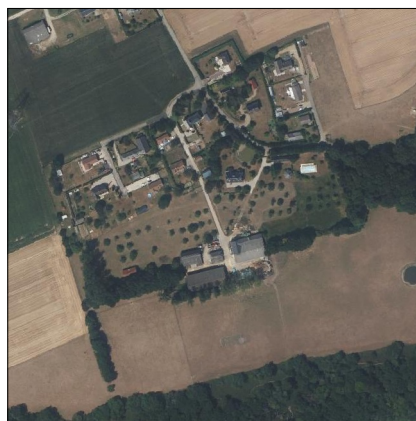
## SVY6 • CLOS D'INTÉRÊT

État de la ceinture arborée  
**Moyennement complète**

État global des bâtiments  
**Bon**

13 % du clos-masure impacté

Clos-masure intéressant même si sa surface a été réduite par la division parcellaire. Il reste légèrement dégradé au niveau de sa ceinture arborée.
