# Sainte-Marie-au-Bosc

## 3 clos-masures identifiés

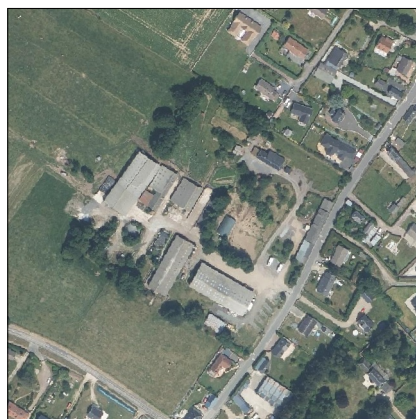
2025

Clos-masure intéressant mais ayant perdu ses principales qualités et caractéristiques cachoises par l'activité agricole. Les quelques bâtiments qui subsistent ont fait l'objet d'un ravalement de façade contemporain, et la ceinture a presque totalement disparu.

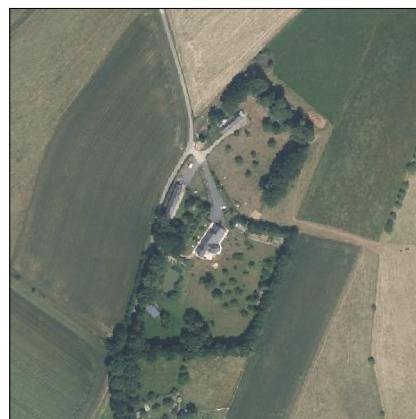
2025

Clos-masure intéressant par la présence de bâtiments traditionnels qui semblent en bon état, mais légèrement dégradé au niveau de sa ceinture arborée.

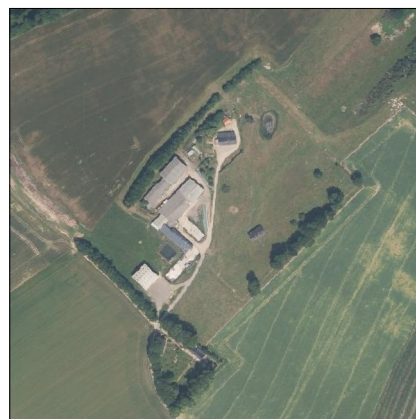
2025

Clos-masure intéressant mais dégradé par l'exploitation agricole qui l'occupe. Deux bâtiments traditionnels semblent subsister et la restauration de la ceinture arborée serait nécessaire.
