Bénouville

7 clos-masures identifiés

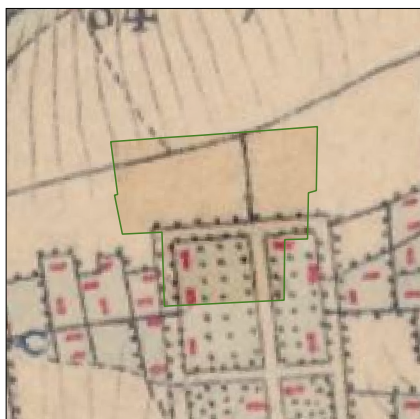
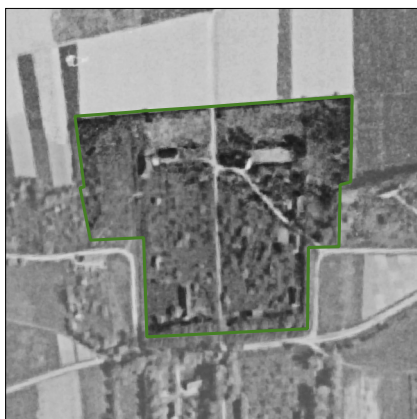
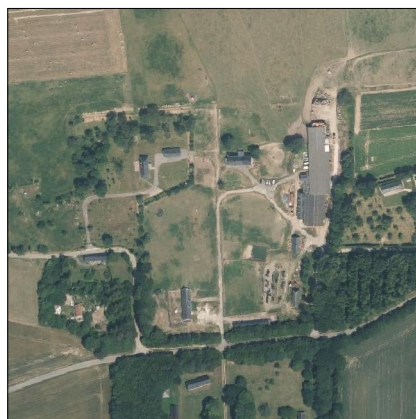
BEN2 • CLOS D'INTÉRÊT

Clos-masure intéressant par la préservation de ses accès d'origine, de bâtiments anciens et d'une grande cour ouverte à l'intérieur du clos. Cependant, l'esprit clos-masure est atténué par la perte d'une grande partie de sa ceinture arborée.

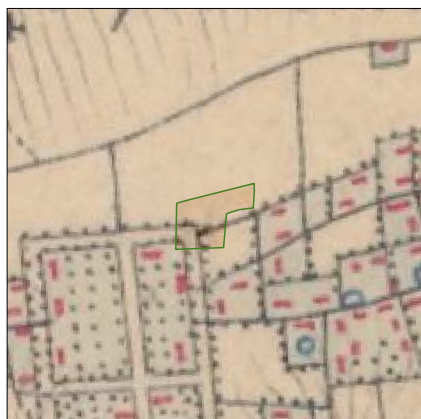
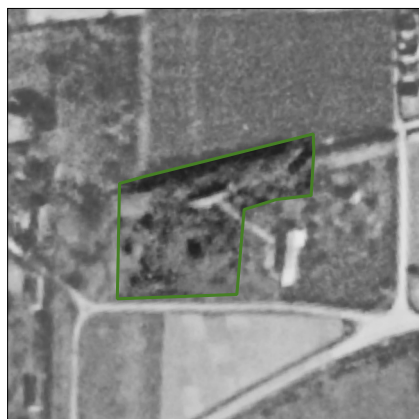
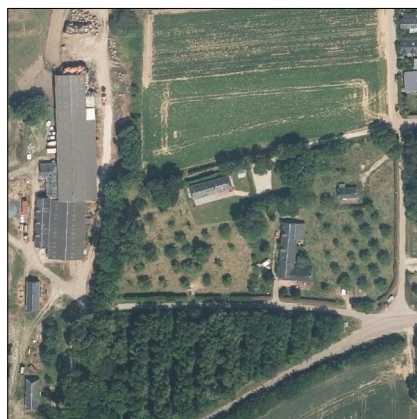
BEN3 • CLOS D'INTÉRÊT

Clos-masure intéressant mais dont l'esprit clos-masure est atténué par la division parcellaire et la plantation de haies d'espèces horticoles basses autour du bâtiment.

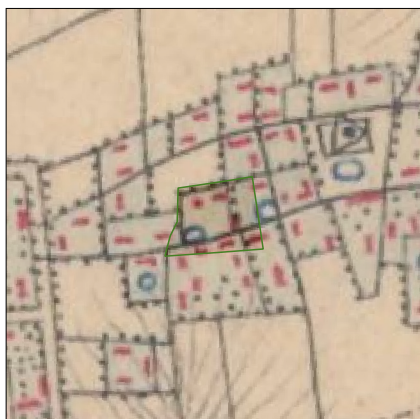
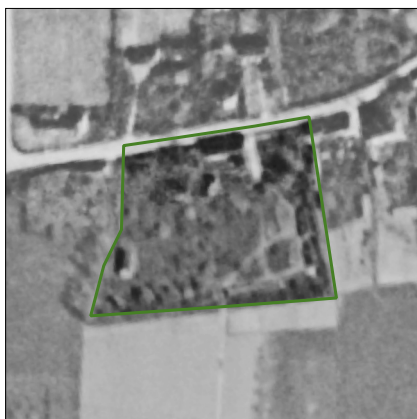
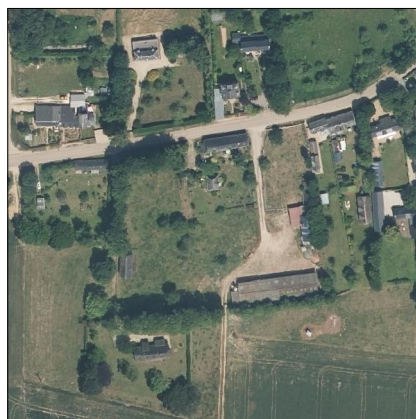
BEN4 • CLOS D'INTÉRÊT

Clos-masure dont la ceinture arborée est dégradée et mérite d'être mieux gérée.

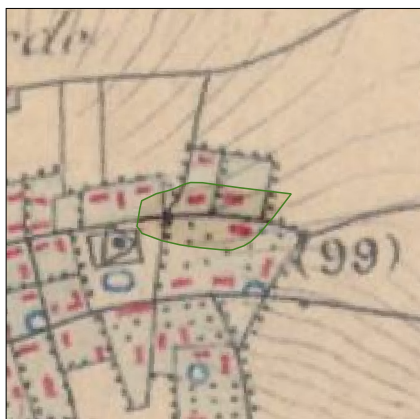
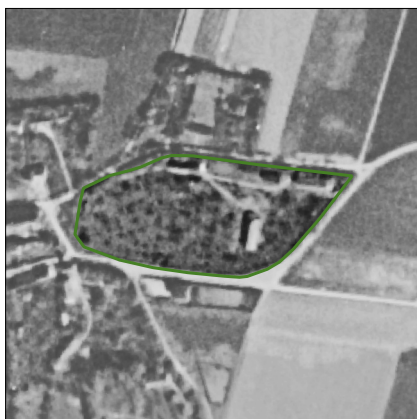
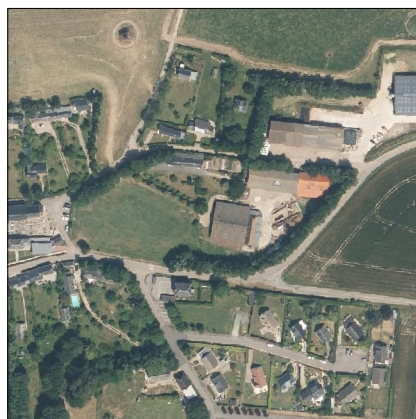
BEN5 • CLOS D'INTÉRÊT

Clos-masure intéressant par la présence d'une partie de ceinture arborée de bâtiments anciens et d'une grande prairie au cœur du clos.

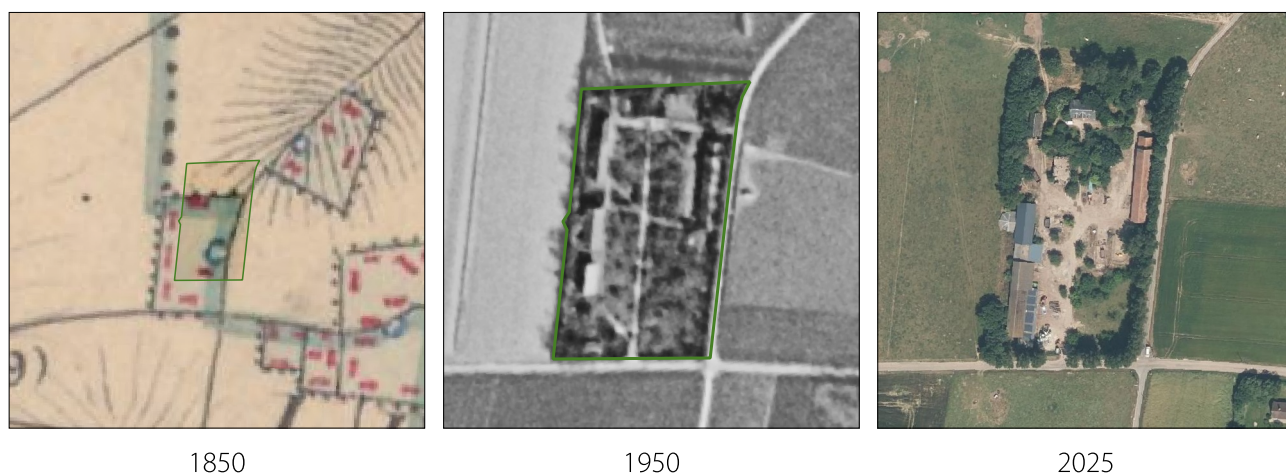
BEN6 • CLOS D'INTÉRÊT

Clos-masure dégradé par le retournement de la prairie intérieur du clos. Il a été identifié comme le clos-masure de la route de la Petite-Campagne.

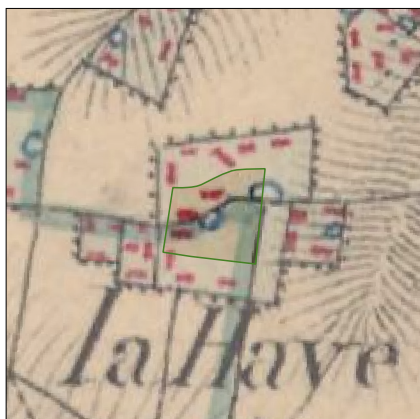
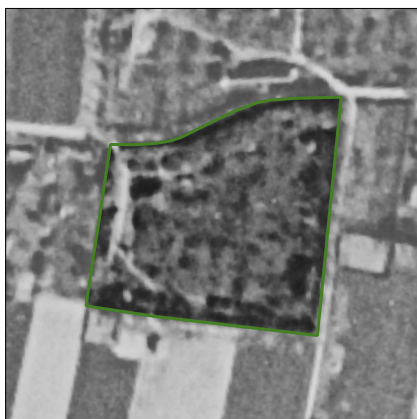
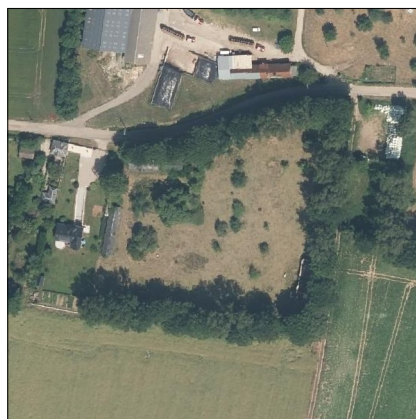
BEN7 • CLOS D'INTÉRÊT

Clos-masure paraissant à l'abandon mais dont 4 bâtiments subsistent encore. La ceinture arborée paraît bien conservée.
