Fontenay

8 clos-masures identifiés

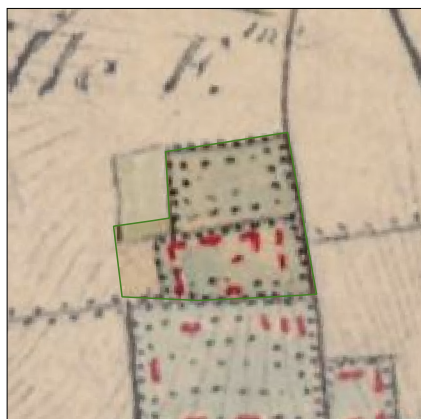
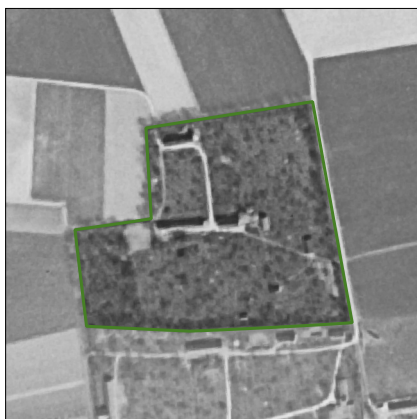
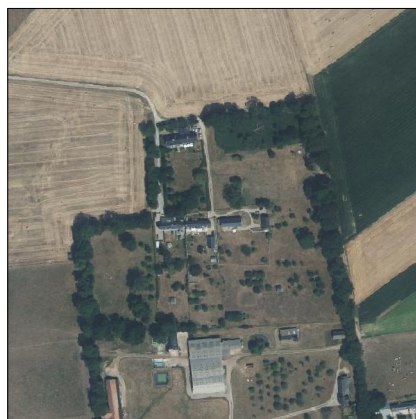
FNT1 • CLOS D'INTÉRÊT

INFORMATIONS GÉNÉRALES	RISQUES
<p>↖ ↗ Superficie ↙ ↘ 4,37 ha</p> <p>État de la ceinture arborée Quasi-complète</p> <p>État global des bâtiments Moyen</p> <p>  Verger Oui</p> <p>  Mare Oui</p>	<p>Effondrement 49 % du clos-masure impacté

Clos-masure dégradé constitué de bâtiments traditionnels dans divers états (ravalement de façade, extensions, ...) et d'un pavillon récent au sud du clos. La ceinture arborée est quasiment complète mais clairsemée. Le sentiment de clos-masure reste très présent au sein du clos et depuis la route au sud.

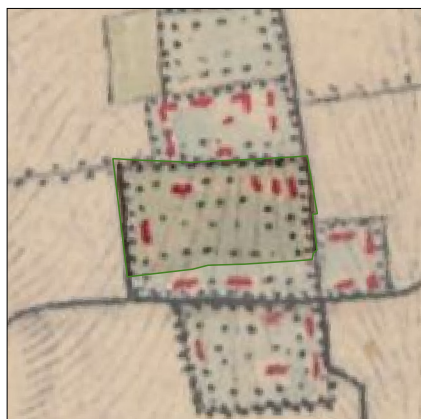
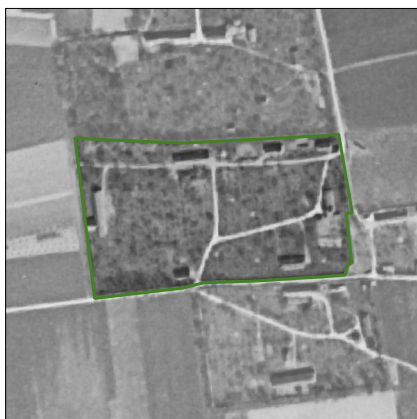
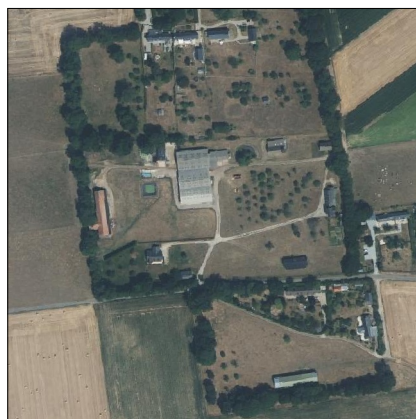
FNT2 • CLOS D'INTÉRÊT

INFORMATIONS GÉNÉRALES	RISQUES
<p>↖ ↗ Superficie ↙ ↘ 3,63 ha</p> <p>État de la ceinture arborée Quasi-complète</p> <p>État global des bâtiments Bon</p> <p>

Clos-masure intéressant par la préservation de ses accès d'origine, d'un verger, de plusieurs bâtiments anciens et d'une grande cour ouverte à l'intérieur du clos. Cependant, la perte d'une partie de sa ceinture arborée et l'extension moderne d'un bâtiment agricole au coeur du clos atténuent l'esprit clos-masure.

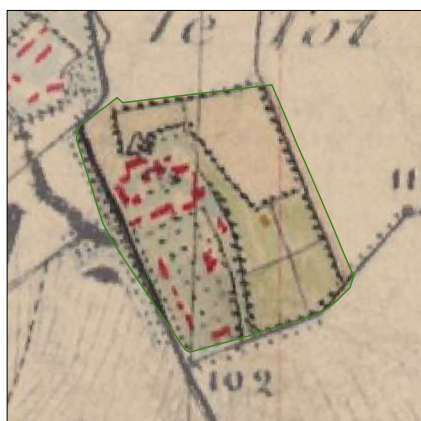
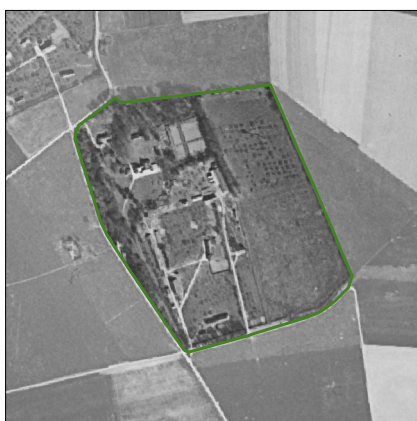
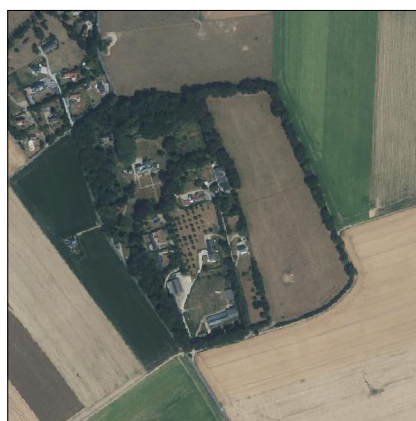
FNT3 • CLOS REMARQUABLE

INFORMATIONS GÉNÉRALES	RISQUES
<p>↖ ↗ Superficie ↙ ↘ 16,97 ha</p> <p>État de la ceinture arborée Quasi-complète</p> <p>État global des bâtiments Bon</p> <p>

Clos-masure intéressant constitué de plusieurs bâtiments traditionnels en bon état, comprenant un manoir, un colombier et d'autres bâtiments agricoles traditionnels. Cependant, des bâtiments agricoles modernes sont également présents, parfois en extension des bâtiments anciens. Malgré cela, l'esprit clos-masure est palpable au cœur du clos grâce à une implantation judicieuse des bâtiments. Un verger et une mare apportent une valeur ajoutée à l'intérêt du clos.

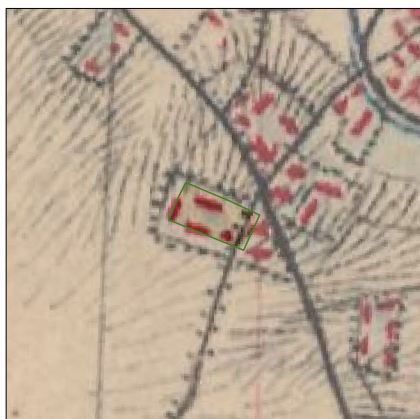
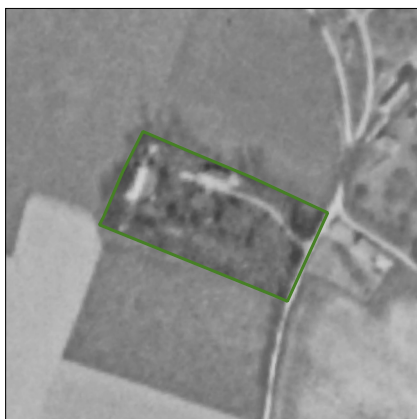
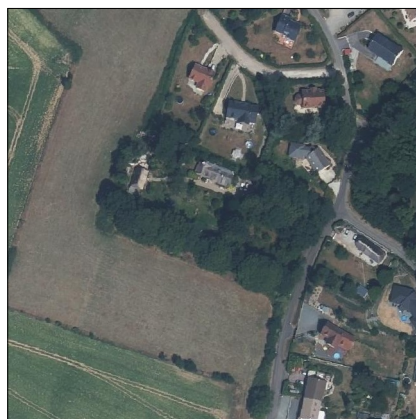
FNT4 • CLOS D'INTÉRÊT

INFORMATIONS GÉNÉRALES	RISQUES
<p>↖ ↗ Superficie ↙ ↘ 0,57 ha</p> <p>État de la ceinture arborée Quasi-complète</p> <p>État global des bâtiments Bon</p> <p>

Clos-masure constitué de deux chaumières en bon état. La ceinture arborée est quasi-complète et semble renforcée par des arbustes le long des bâtiments. Le sentiment de clos-masure est bien présent, malgré la végétation qui repousse au centre du clos.

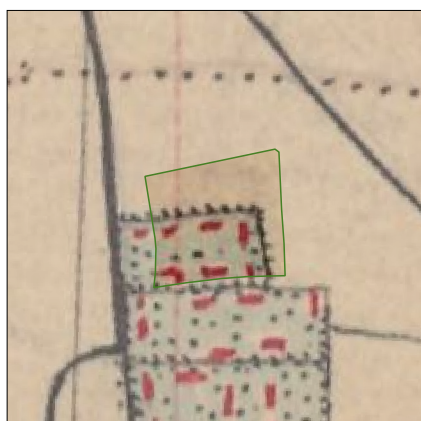
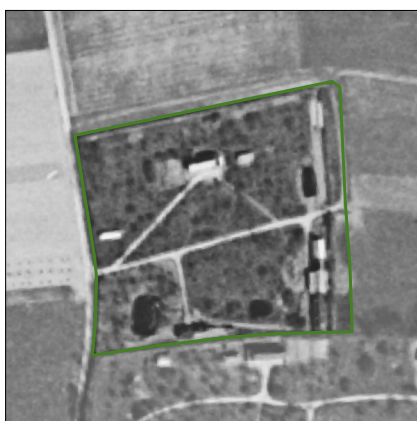
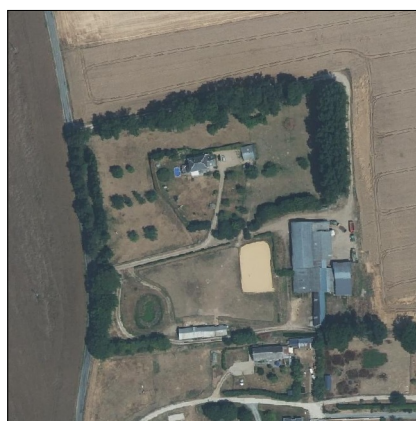
FNT5 • CLOS D'INTÉRÊT

INFORMATIONS GÉNÉRALES	RISQUES
<p>↖ ↗ Superficie ↙ ↘ 2,69 ha</p> <p>État de la ceinture arborée Moyennement complète</p> <p>État global des bâtiments Moyen</p> <p>

Clos-masure dégradé constitué de bâtiments traditionnels en bon état et de nouveaux bâtiments agricoles modernes. La ceinture arborée est complète bien que clairsemée et manquante au sud-est. Le sentiment de clos-masure est très présent depuis la rue et à l'intérieur du clos grâce au verger.

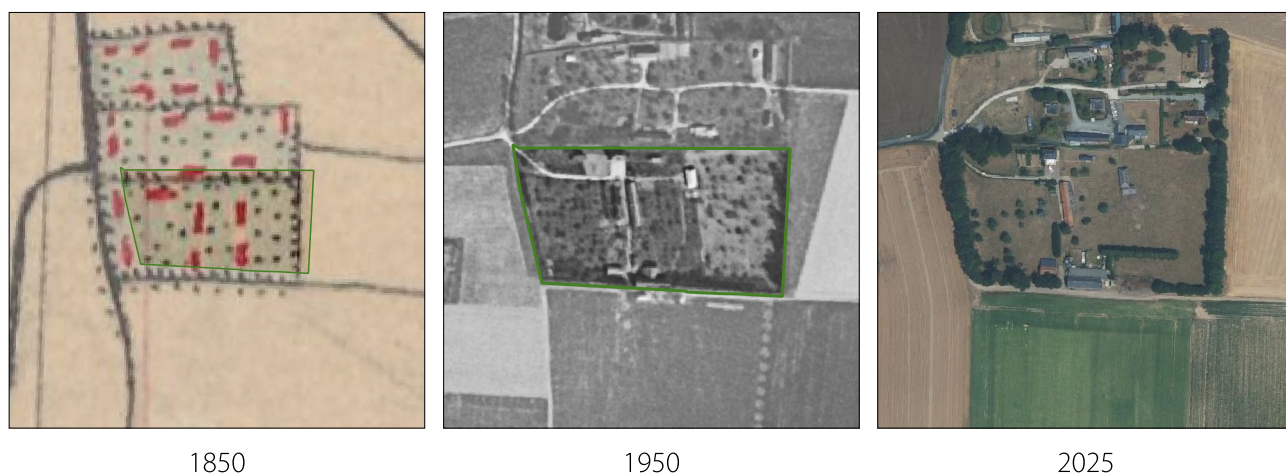
FNT6 • CLOS D'INTÉRÊT

INFORMATIONS GÉNÉRALES	RISQUES
<p>↖ ↗ Superficie ↙ ↘ 3,13 ha</p> <p>État de la ceinture arborée Moyennement complète</p> <p>État global des bâtiments Moyen</p> <p>Une exploitation agricole est identifiée dans ce clos-masure</p> <div style="display: flex; justify-content: space-around; align-items: center;"> <div style="text-align: center;">

Clos-masure dégradé constitué de bâtiments traditionnels dans divers états (rénovation moderne, restauration maladroite) et de nouvelles constructions modernes (pavillons, locations). La ceinture arborée a disparu en partie. Le sentiment de clos-masure persiste dans la partie sud qui est la moins impactée par le redécoupage parcellaire et les nouvelles constructions. Depuis la rue, il a du mal à subsister au nord.

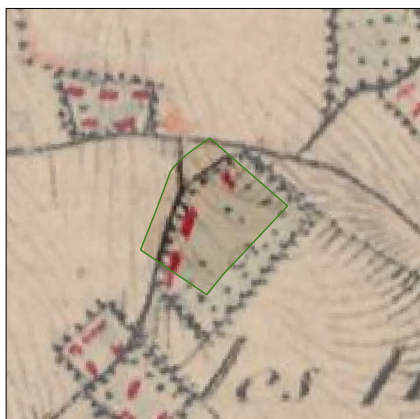
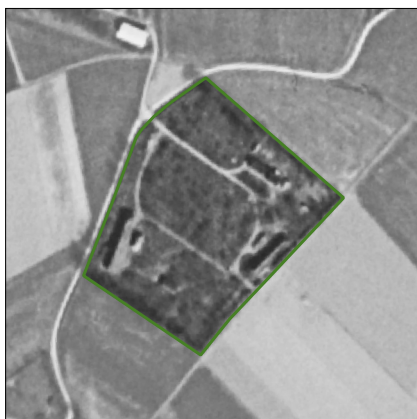
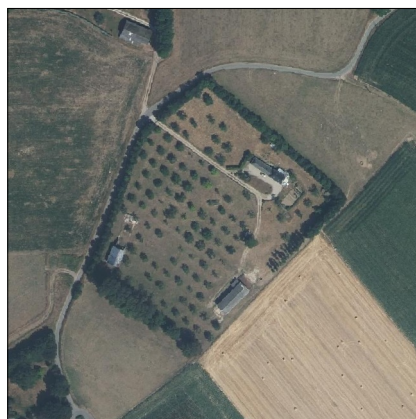
FNT7 • CLOS D'INTÉRÊT

INFORMATIONS GÉNÉRALES	RISQUES
<p>↖ ↗ Superficie ↙ ↘ 2,18 ha</p> <p>État de la ceinture arborée Quasi-complète</p> <p>État global des bâtiments Bon</p> <p>

Clos-masure constitué d'une maison de maître et de bâtiments traditionnels dans divers états (reste de ruine et rénovation maladroite). La ceinture arborée est quasiment complète avec de jeunes arbres plantés sur deux rangs, excepté au sud. Le sentiment de clos-masure est bien présent à l'intérieur et à l'extérieur du clos.

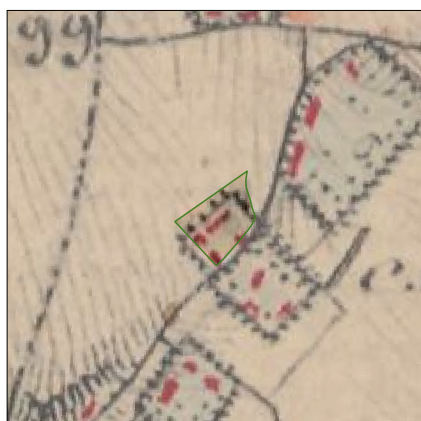
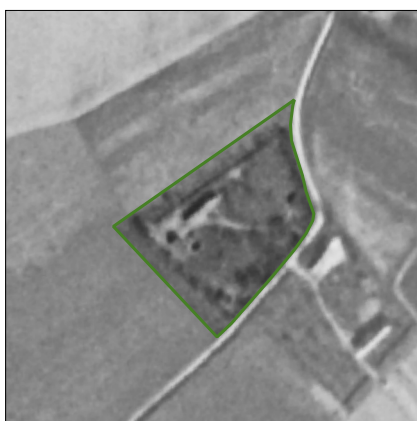
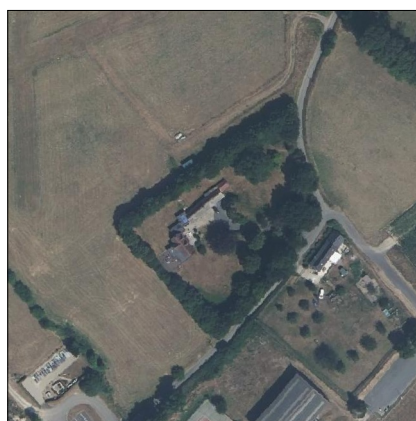
FNT8 • CLOS D'INTÉRÊT

INFORMATIONS GÉNÉRALES	RISQUES
<p>↖ ↗ Superficie ↙ ↘ 0,66 ha</p> <p>État de la ceinture arborée Complète</p> <p>État global des bâtiments Moyen</p> <p>

Clos-masure intéressant constitué de deux bâtiments traditionnels rénovés. Une extension contemporaine relie les deux bâtiments. La ceinture arborée est complète et constituée d'arbres de haut jet et d'arbustes. Le sentiment de clos-masure est bien présent.
