Sainneville

11 clos-masures identifiés

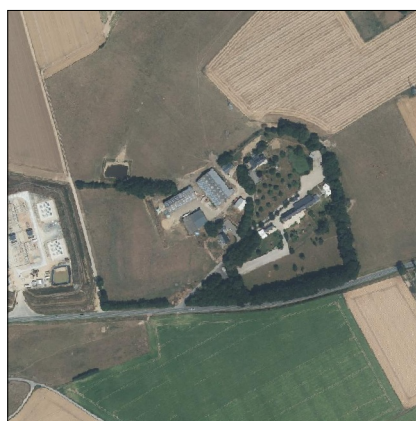
2025

Clos-masure intéressant mais dégradé par l'implantation de bâtiments et de haies d'espèces horticoles au milieu de la cour du clos qui sectorisent l'espace. L'un des bâtiments est l'une des plus anciennes demeures de la commune.

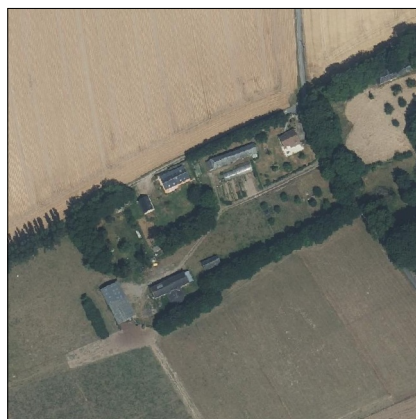
2025

Clos-masure intéressant mais dégradé par la division parcellaire de sa cour intérieure et les maisons neuves implantées dont l'accès se fait grâce à des ouvertures dans le talus cauchois.

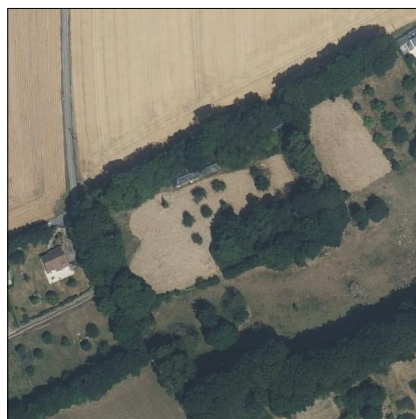
2025

Clos-masure intéressant par la présence de sa ceinture arborée et de son verger.

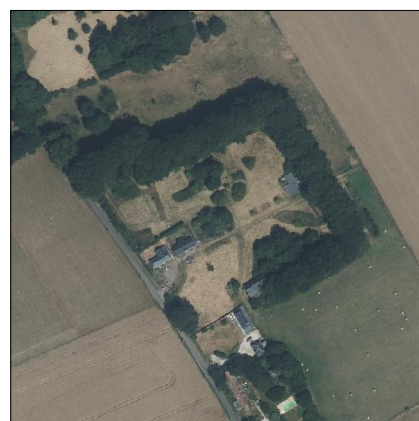
2025

Clos-masure intéressant mais dégradé au niveau de sa ceinture boisée et de la restauration de ses bâtiments.

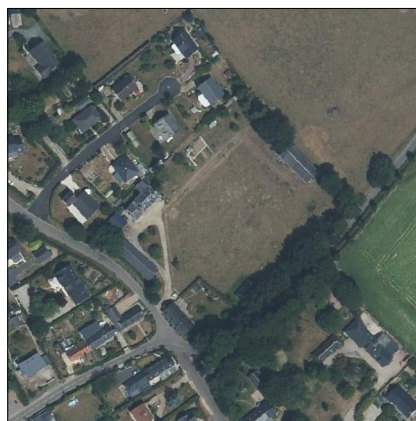
2025

Clos-masure intéressant malgré une division parcellaire impliquant l'installation d'une haie d'espèces horticoles segmentant la cour intérieure, cependant une seule entrée dans le clos a été conservée.

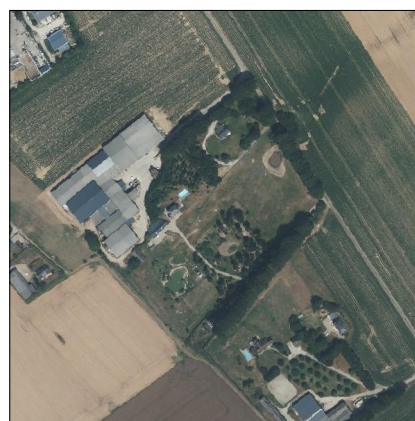
2025

Clos-masure intéressant dans la préservation de l'espace de la cour intérieure, mais dégradé par l'implantation de bâtiments agricoles au-delà des limites du clos et l'abandon de certains pans de la ceinture arborée.

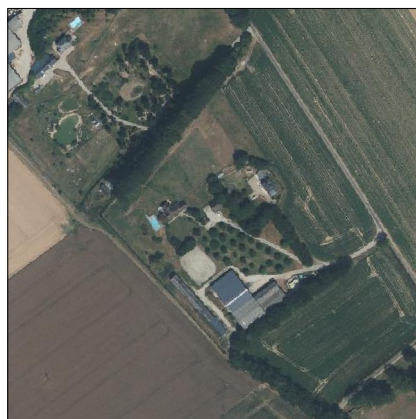
2025

Clos-masure intéressant mais ayant perdu une grande partie de sa ceinture arborée. Le champ de grande culture au premier plan depuis la route du château crée une distance pour mieux percevoir le clos.

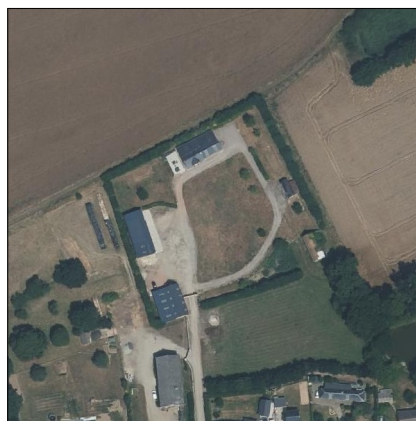
2025

Clos-masure intéressant et potentiellement remarquable, légèrement dégradé au niveau de la ceinture arborée et des bâtiments à restaurer.

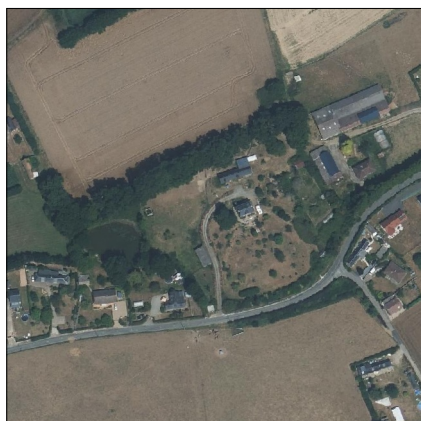
2025

Clos-masure intéressant mais dégradé au niveau de sa ceinture arborée sud remplacée par des arbustes d'espèces horticoles.

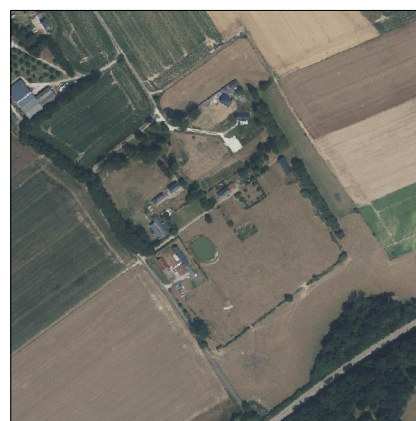
2025

Clos-masure intéressant par la présence d'un ancien château mais dégradé au niveau de sa ceinture arborée.

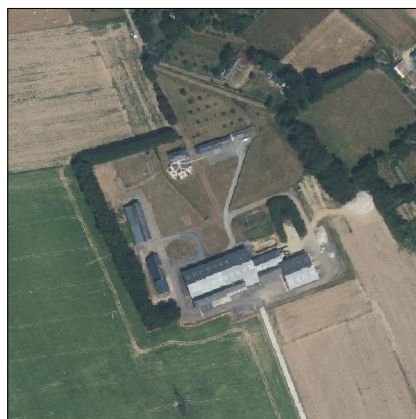
2025

Clos-masure intéressant mais dégradé par l'activité agricole implantée au sud impliquant des extensions modernes des bâtiments traditionnels.
