# Étretat

## 4 clos-masures identifiés

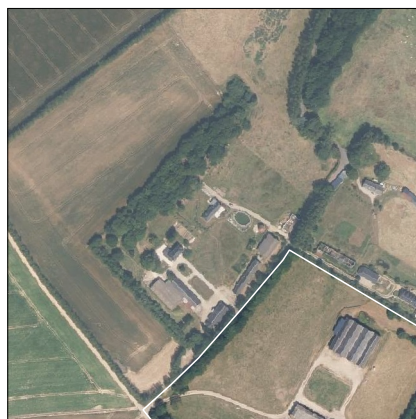
2025

Clos-masure intéressant avec maison de maître, pigeonnier, et ses bâtiments agricoles cauchois dont certains ont reçu des extensions modernes qui altèrent le sentiment de clos-masure.

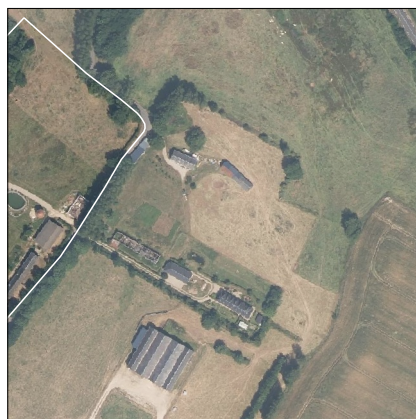
2025

Clos-masure intéressant, avec un ensemble de bâtiments rénovés et conservés, dont un seul semble dégradé.

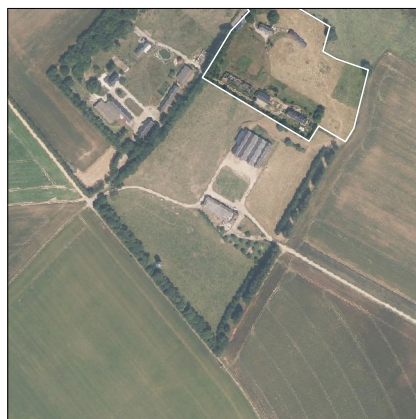
2025

Clos-masure remarquable par maison de maître, ses bâtiments agricoles issus de matériaux pays de Caux et son château d'eau datant du 19ème.

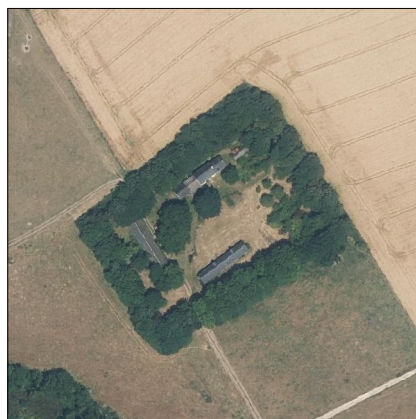
2025

Clos-masure de par la préservation de sa ceinture arborée et de ses bâtiments.
