# Rolleville

## 6 clos-masures identifiés

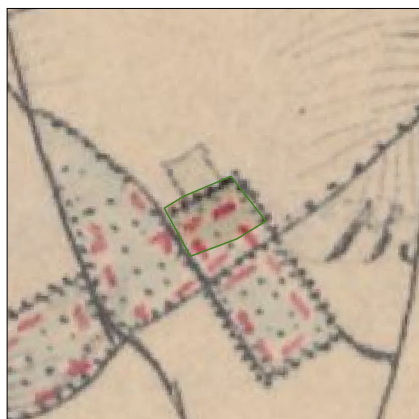
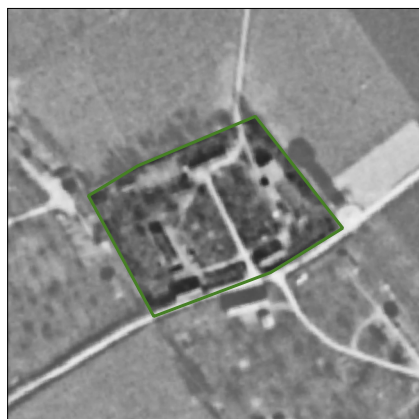
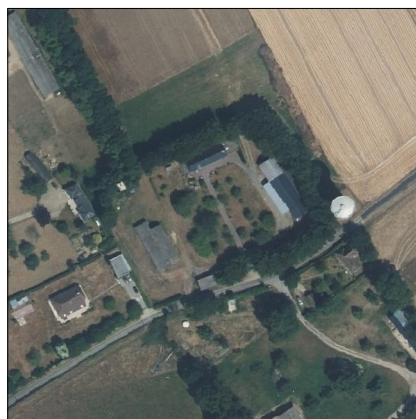
# ROL1 • CLOS D'INTÉRÊT

État de la ceinture arborée  
**Moyennement complète**

État global des bâtiments  
**Bon**

4 % du clos-masure impacté

Clos-masure constitué de bâtiments traditionnels rénovés en bon état et de deux bâtiments au sud-ouest ayant besoin d'une restauration. La ceinture arborée est incomplète mais le sentiment de clos-masure est bien présent à l'intérieur et depuis la rue.

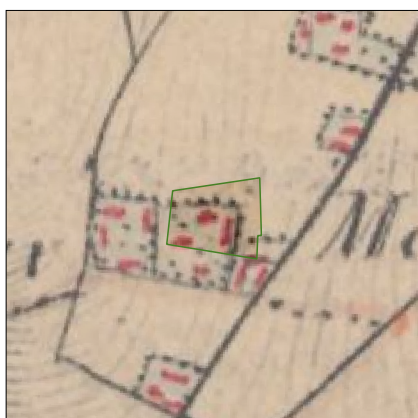
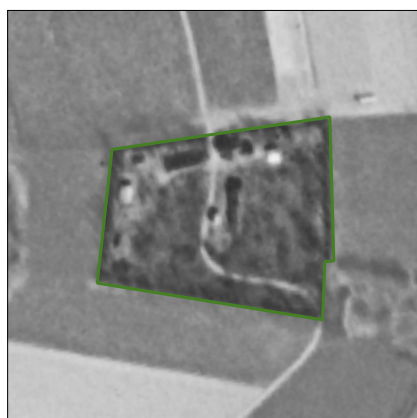
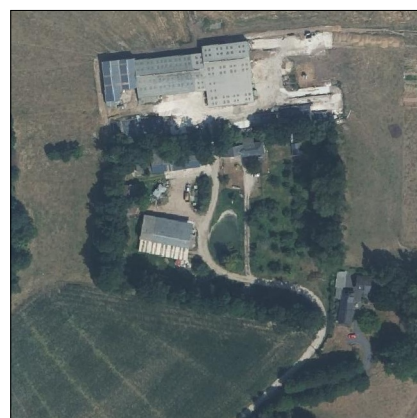
# ROL2 • CLOS D'INTÉRÊT

État de la ceinture arborée  
**Quasi-complète**

État global des bâtiments  
**Mauvais**

97 % du clos-masure impacté

Clos-masure dégradé, composé de plusieurs bâtiments traditionnels dans divers états, ainsi que de plusieurs bâtiments mixtes agricoles installés en dehors du clos sans reconstitution du talus planté. La ceinture arborée est presque complète mais semble contenir quelques espèces horticoles. Le sentiment de clos-masure est présent grâce au verger malgré la présence d'objet qui emplissent l'espace ouvert au coeur du clos.

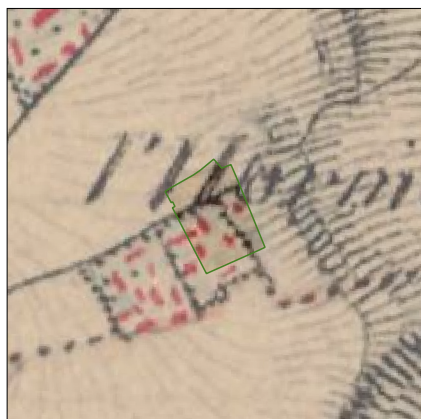
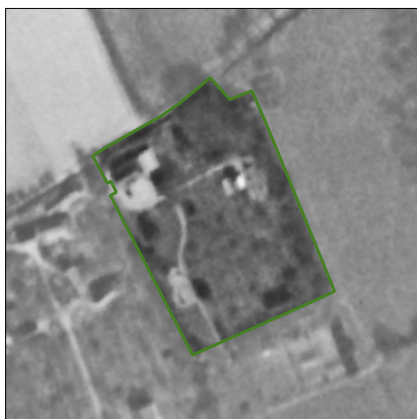
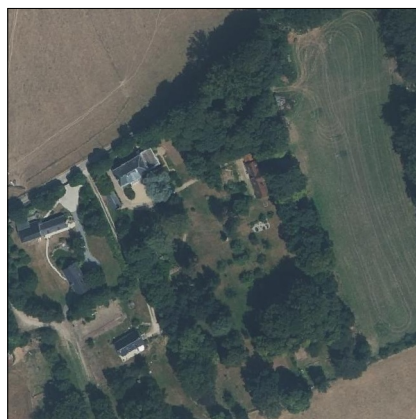
# ROL3 • CLOS D'INTÉRÊT

| INFORMATIONS GÉNÉRALES | RISQUES |
|---|---|
| <p>↖ ↗ Superficie<br/>↙ ↘ <b>1,13 ha</b></p> <p>État de la ceinture arborée<br/><b>Moyennement complète</b></p> <p>État global des bâtiments<br/><b>Mauvais</b></p> <p> Verger<br/><b>Oui</b> </p> <p> Mare<br/><b>Non</b> </p> | <p>Effondrement</p> <p><input type="text"/></p> <p>Ruissellement</p> <p><input type="text"/></p> <p>Technologique</p> <p><input type="text"/></p> |

Clos-masure intéressant mais ayant perdu la plupart de ses caractéristiques traditionnelles. Les bâtiments ont subi de grandes transformations (extensions, ravalement, modernisation) et la ceinture arborée est composée de nombreuses espèces de conifères ou horticoles. Le sentiment de clos-masure est altéré par l'image de maison bourgeoise et de parc arboré du 19ème.

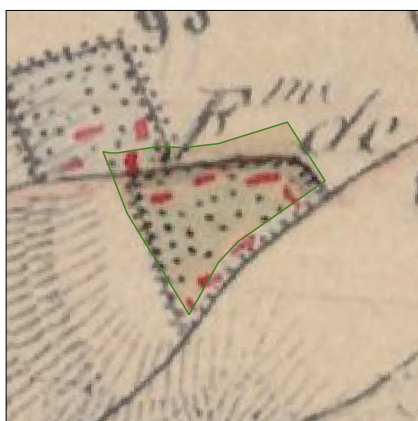
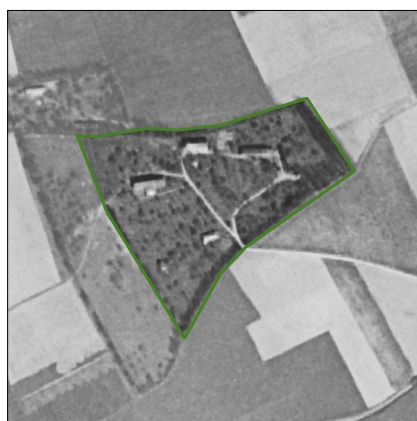
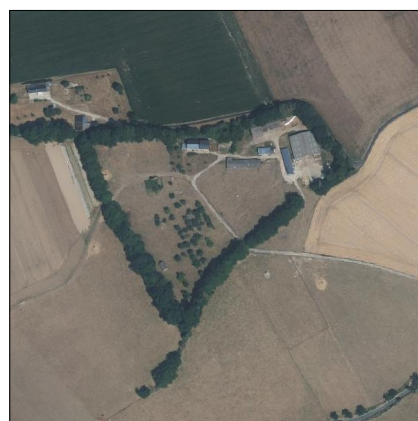
# ROL4 • CLOS D'INTÉRÊT

État de la ceinture arborée  
**Quasi-complète**

État global des bâtiments  
**Moyen**

Clos-masure intéressant composé de bâtiments traditionnels en bon état et de bâtiments agricoles contemporains. La ceinture arborée est complète mais composée de conifères. Beaucoup de bâtiments traditionnels ont disparu mais dont les ruines sont encore visibles. Le sentiment de clos-masure est tout de même présent grâce au verger.

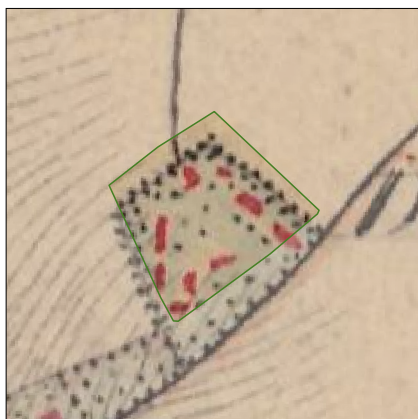
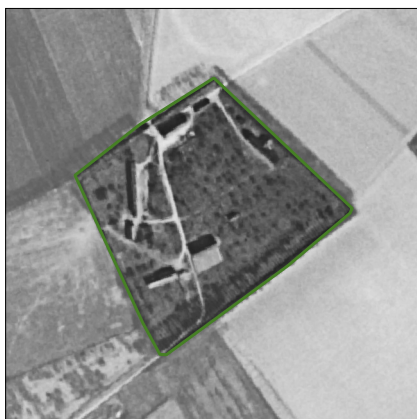
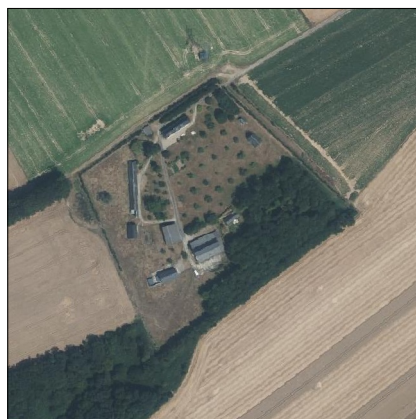
## ROL5 • CLOS REMARQUABLE

État de la ceinture arborée  
**Quasi-complète**

État global des bâtiments  
**Bon**

8 % du clos-masure impacté

16 % du clos-masure impacté

Clos-masure remarquable rénové constitué de plusieurs bâtiments traditionnels en bon état et d'une ceinture arborée en cours de restauration avec de jeunes plantations. Le sentiment de clos-masure est très présent au sein de ce clos et depuis l'extérieur car il est très visible dans le paysage.

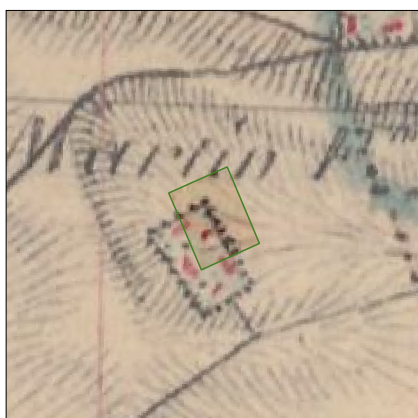
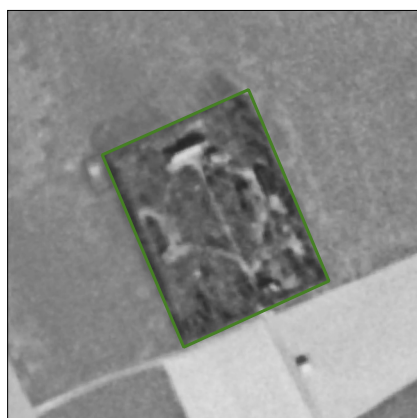
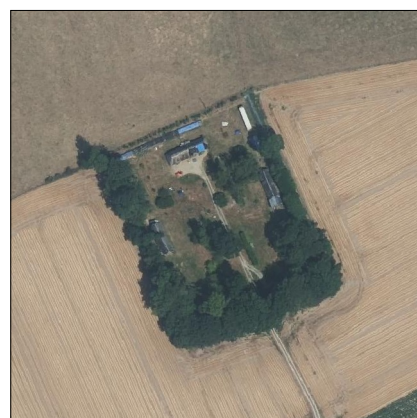
## ROL6 • CLOS D'INTÉRÊT

État de la ceinture arborée  
**Quasi-complète**

État global des bâtiments  
**Bon**

Clos-masure composé de plusieurs bâtiments traditionnels en bon état dont une longère en toit de chaume. La ceinture arborée, presque complète, a été replantée sur un pan. Le sentiment de clos-masure est présent à l'intérieur et à l'extérieur du clos, puisqu'il est situé au milieu des terres agricoles.
