Sandouville

2 clos-masures identifiés

SAN1 • CLOS D'INTÉRÊT

SAN2 • CLOS D'INTÉRÊT

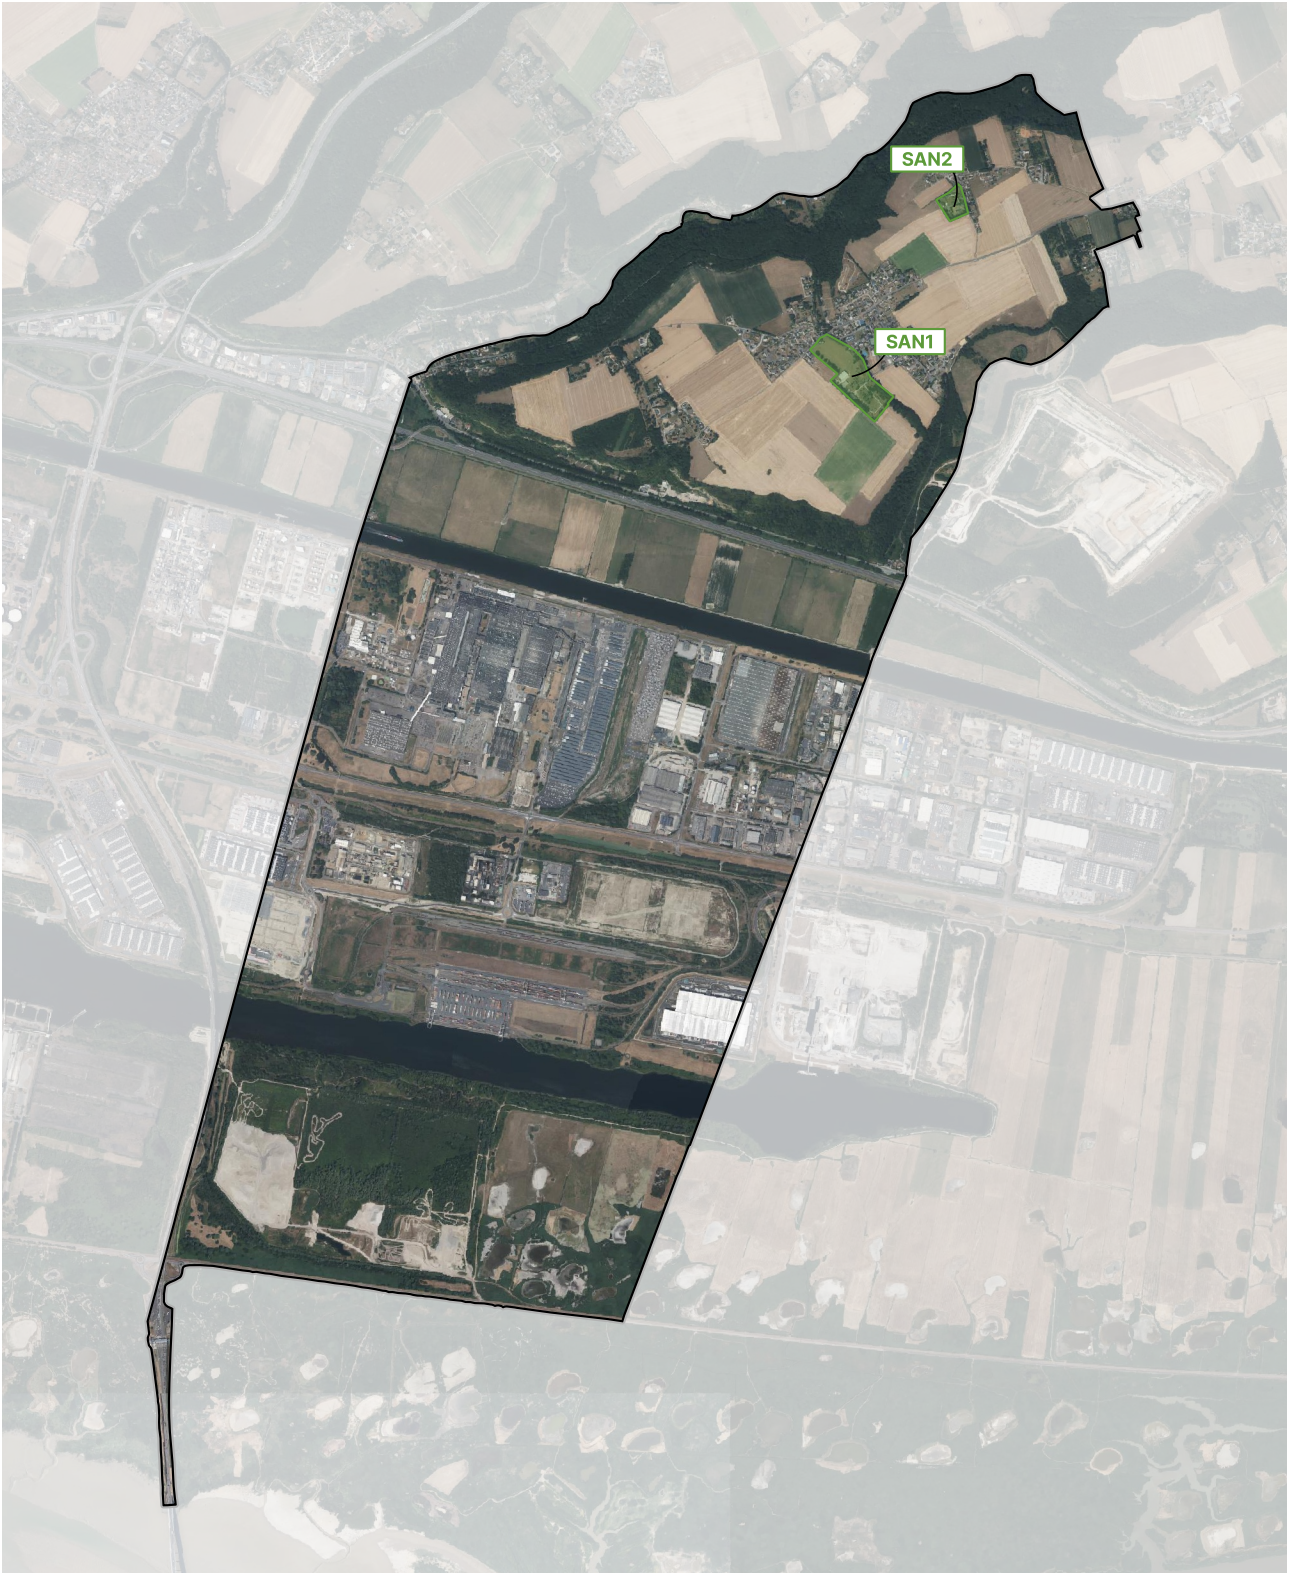
↖ ↗ Superficie
↙ ↘ **7,33 ha**

État de la ceinture arborée
Quasi-complète

État global des bâtiments
Moyen

Clos-masure intéressant par la préservation de sa ceinture arborée, d'un bon nombre de ses bâtiments traditionnels et de son verger, mais légèrement dégradé par des pavillons implantés au nord-ouest et par des bâtiments agricoles.

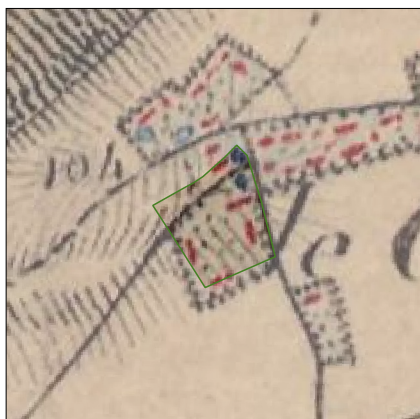
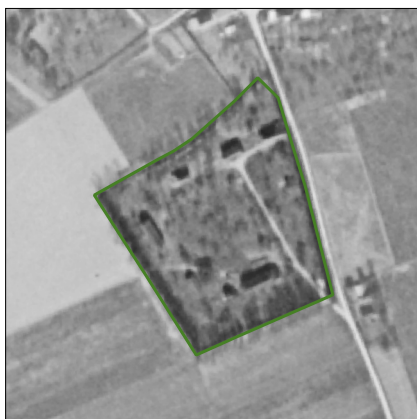
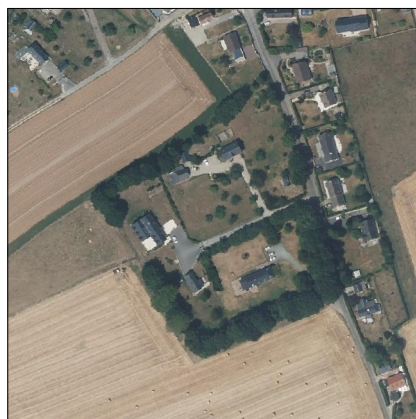
Clos-masure quasi-remarquable par la qualité de sa ceinture boisée et de ses bâtiments mais légèrement dégradé par l'implantation de haies d'espèces horticoles qui divisent la cour du clos-masure.
