# Ville d' **Harfleur**

Aire de Mise en Valeur de l'Architecture et du Patrimoine

**Diagnostic architectural,  
patrimonial et environnemental**

Document approuvé par le CM le  
25 septembre 2017

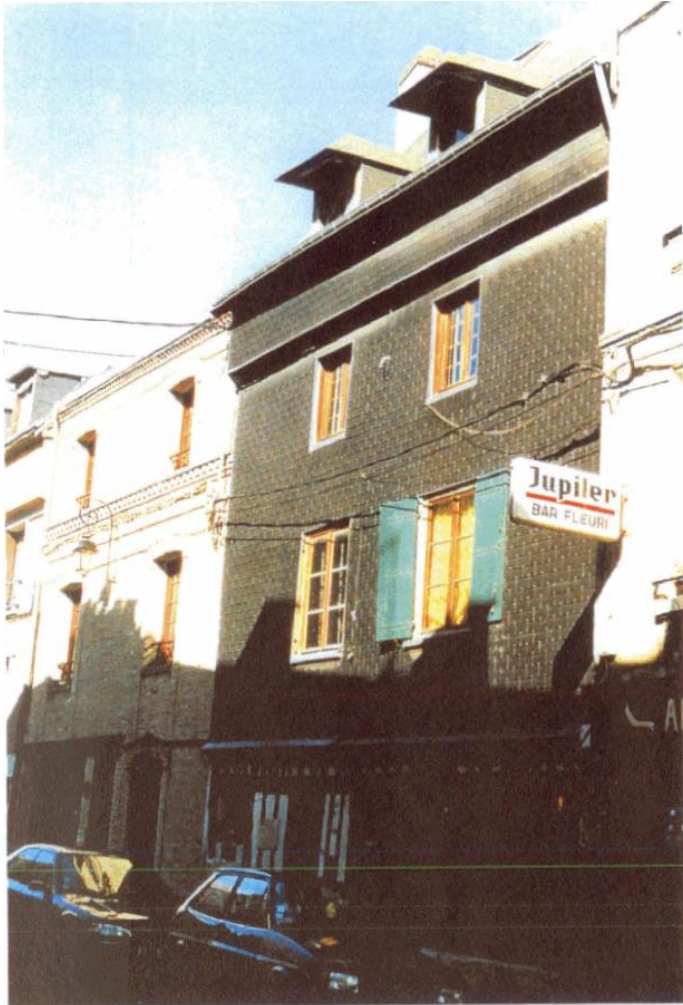
Pan de bois recouvert d'un bardage d'ardoise sur la totalité de la façade

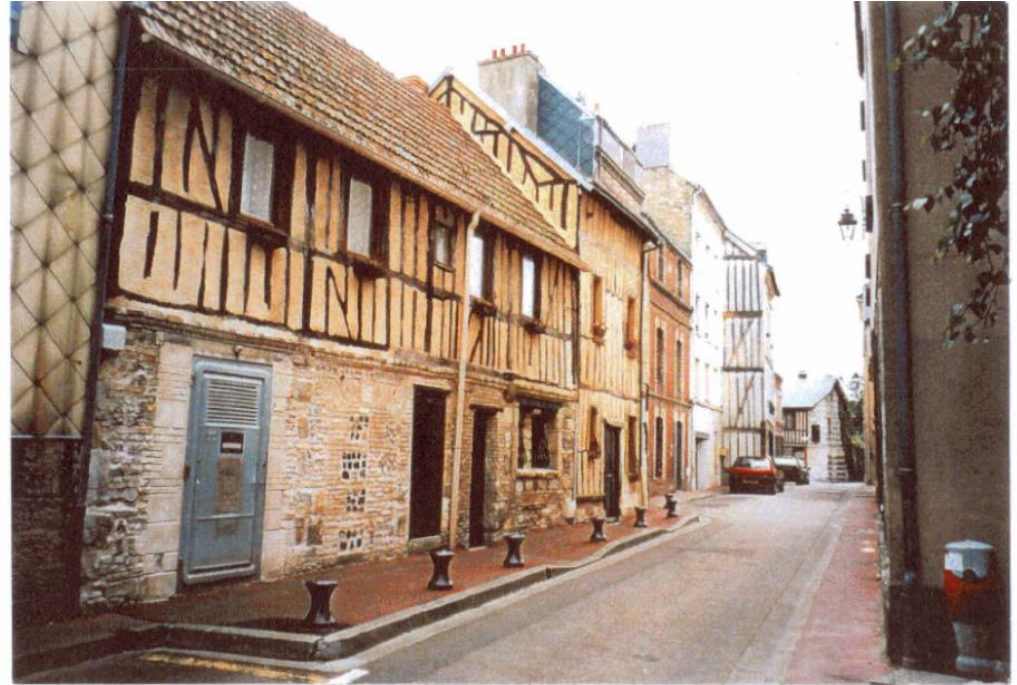
Pan de bois simple pouvant être enduit

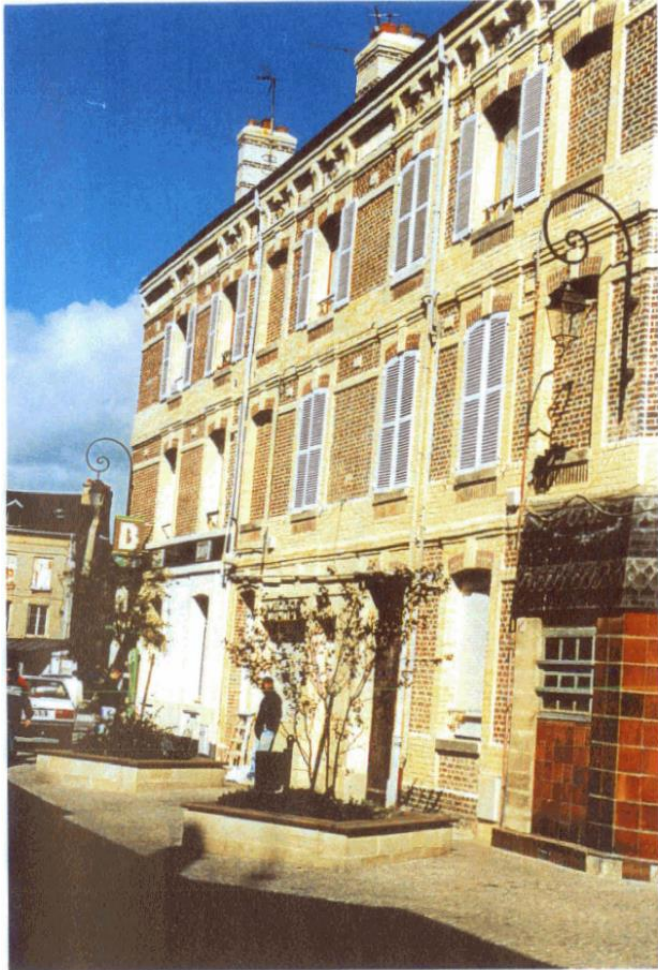
Façades de brique rouge et blanche

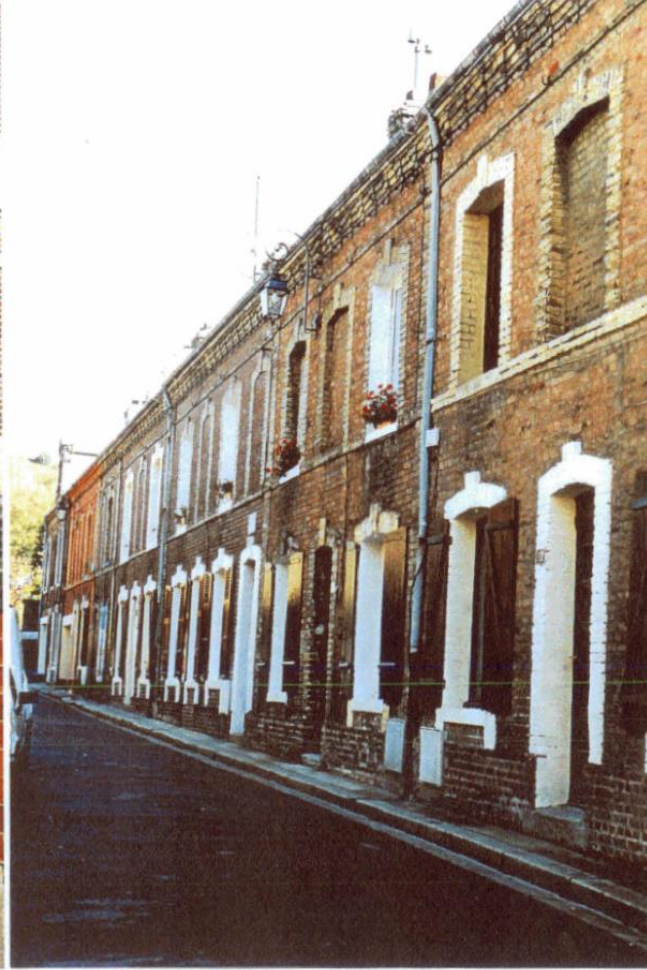
Maisons ouvrières en bande  
Brique rouge et blanche

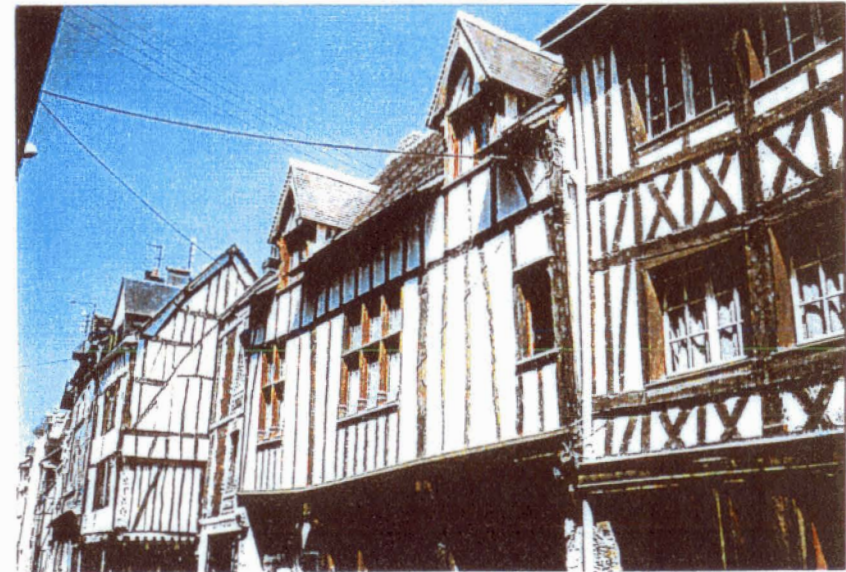
Au centre, la sablière basse avait fléchi de 15 cm. Le sommier a été remonté au vérin - 10 cm de flèche subsistent -

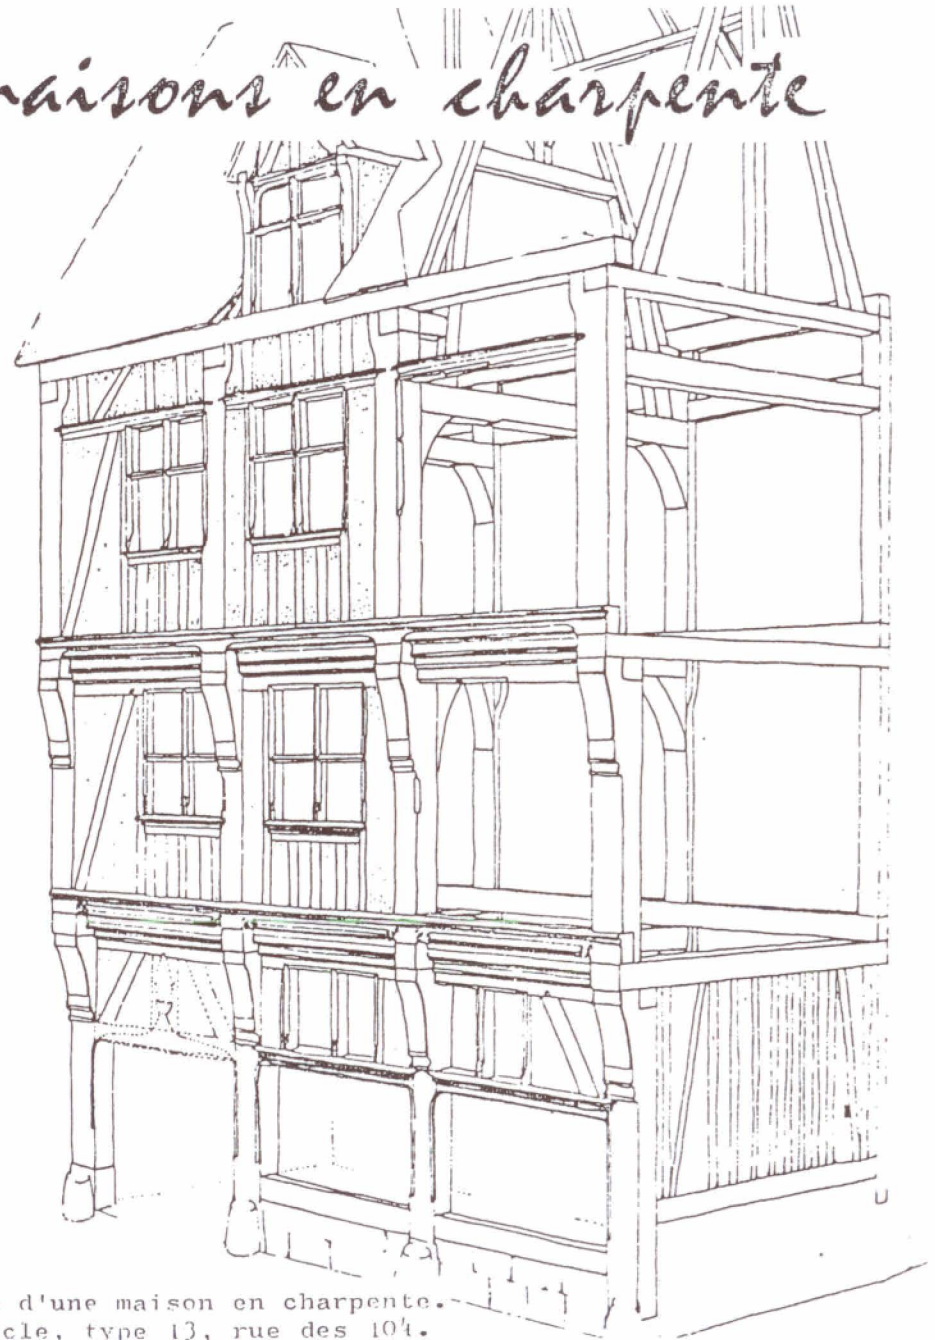
Perspective écorchée d'une maison en charpente.  
Système du XV<sup>ème</sup> siècle, type 13, rue des 104.

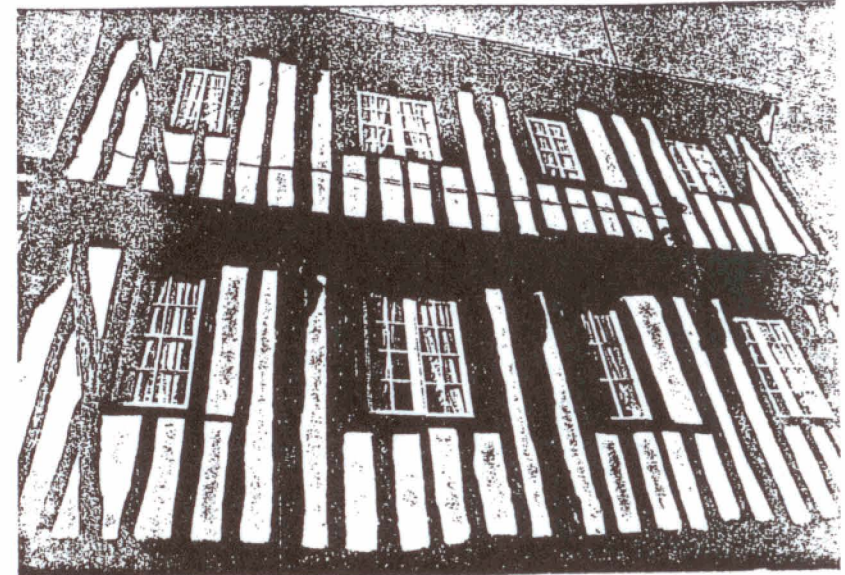
COLOMBAGES FAIBLES      COLOMBAGE FORT

Dans les constructions en charpente, il est en effet très facile de retrouver les percements d'origine. En effet, les côtés des baies étaient toujours réalisés par des colombages faibles, présentant en façade une face de 9 cm environ chanfreiné ou sculpté du côté de la baie.
