# Pierrefiques

## 8 clos-masures identifiés

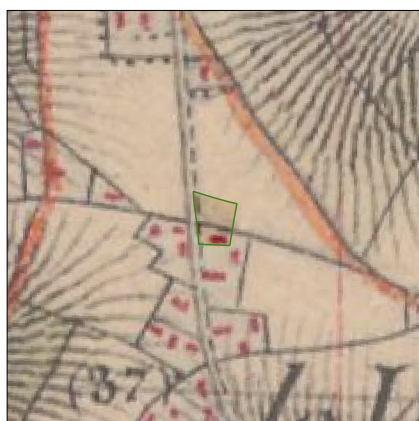
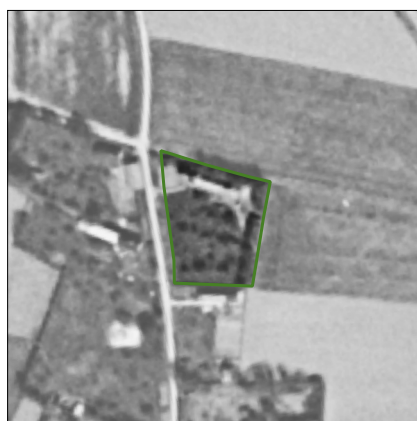
Clos-masure dégradé par des restaurations de façade modernes et l'implantation d'espèces horticoles dans le jardin, mais dont l'esprit du clos-masure subsiste grâce à la ceinture arborée et à l'ouverture de l'espace à l'intérieur du clos-masure.

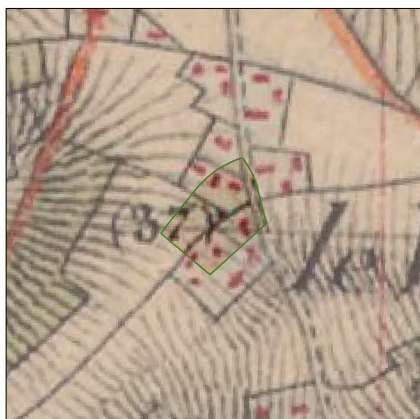
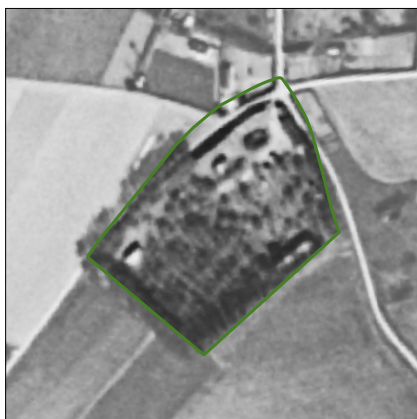
Clos-masure très dégradé avec des bâtiments traditionnels dégradés par des rénovations et extensions maladroites et une ceinture arborée clairsemée. La végétation spontanée envahit les talus et la cour intérieure du clos-masure. Le sentiment de clos-masure est altéré mais toujours présent.

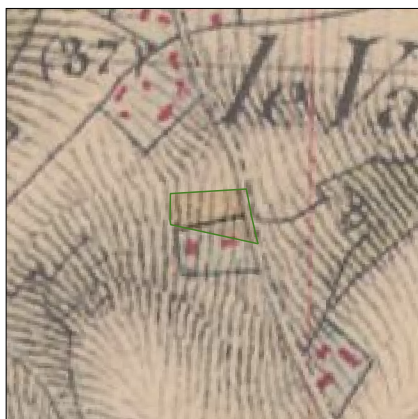
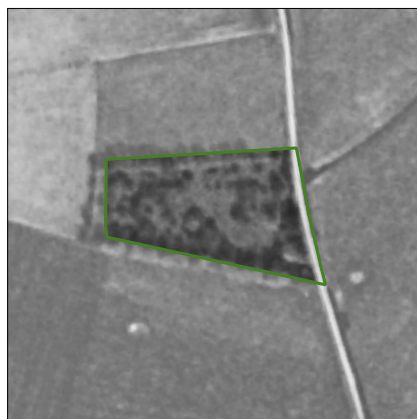
Clos-masure à vocation résidentielle, constitué de bâtiments traditionnels (chaumières en bon état ou rénovées) et d'un grand verger. La ceinture arborée est légèrement dégradée et composée d'espèces horticoles. Le sentiment de clos-masure reste présent grâce au verger dans l'espace ouvert du clos.

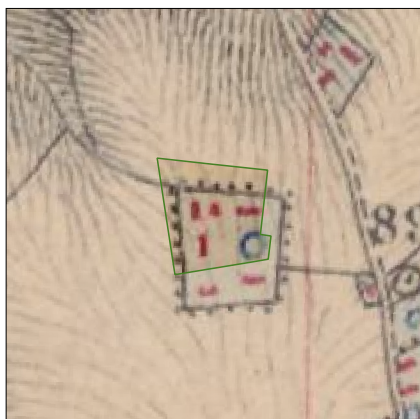
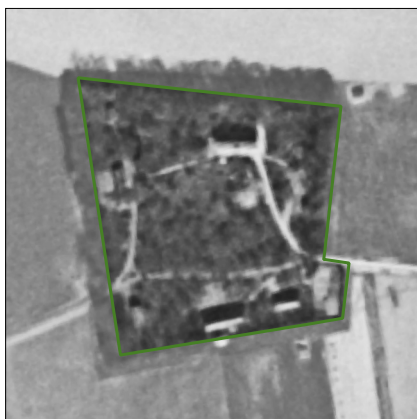
Clos-masure intéressant bien que légèrement dégradé par deux parcelles à vocation résidentielle. Les anciens bâtiments semblent encore présents mais la ceinture arborée est dégradée. Une haie d'espèces horticoles segmente l'espace central pour séparer les parcelles. La sensation de clos-masure est malgré tout présente.

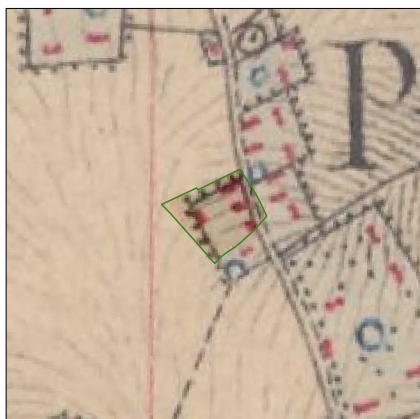
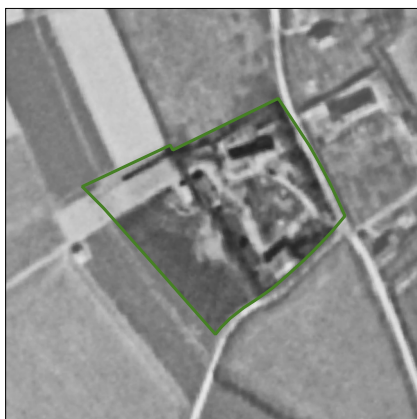
Clos-masure intéressant mais dégradé par l'implantation des bâtiments parfois désordonnée, et l'activité agricole. Il héberge un centre équestre ainsi que des bâtiments modernes et traditionnels qui semblent avoir subi des ravalements de façade ainsi que des extensions modernes. La ceinture arborée semble préservée, à l'exception d'un pan remplacé par une haie horticole le long de la route. La sensation de clos-masure est présente grâce à la ceinture arborée qui encercle le clos et offre une vue depuis l'extérieur.

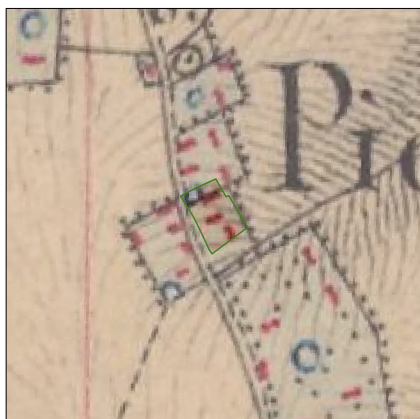
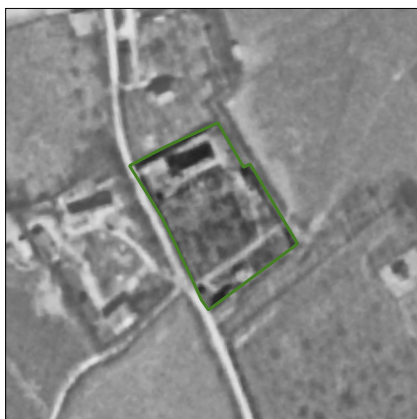
Clos-masure dont l'ensemble des bâtiments traditionnels paraissent en bon état. Malgré l'état de dégradation de la ceinture arborée, l'esprit du clos-masure est présent grâce au verger et au pâturage situés dans l'espace central.

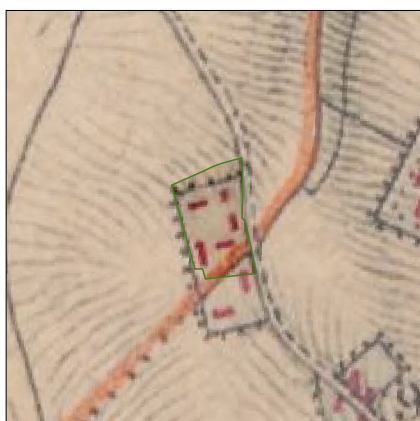
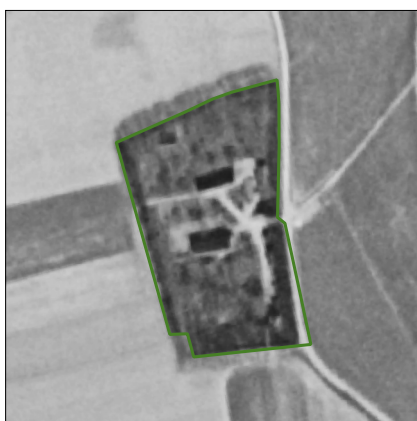
Clos-masure intéressant malgré la dégradation engendrée par la division parcellaire récente et la plantation de haies d'espèces horticoles pour délimiter les parcelles. La ceinture arborée est dégradée malgré la présence d'arbres de hauts jets altérant le sentiment de clos-masure qui reste présent depuis la rue.
