# Mannevillette

## 4 clos-masures identifiés

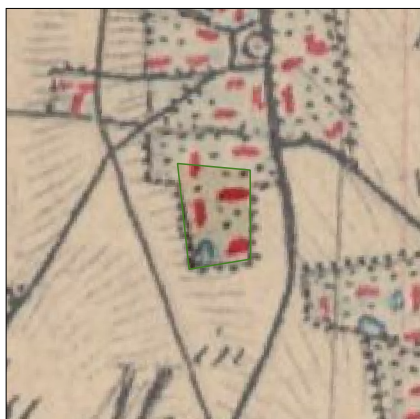
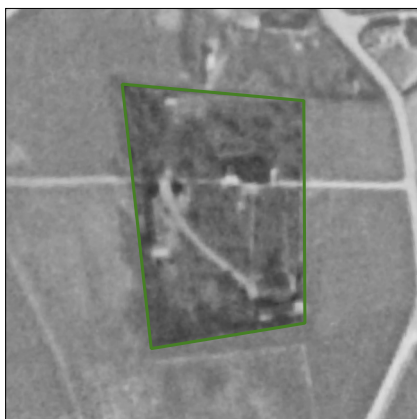
## MVL1 • CLOS D'INTÉRÊT

Clos-masure intéressant mais dégradé par l'état des bâtiments qui semble mauvais (restauration maladroite visible et présence de ruines). La ceinture arborée est absente sur le trois quart du clos atténuant le sentiment de clos-masure, déjà faible au vue de l'environnement dans lequel s'inscrit le clos (lottissement, pavillons moderne).

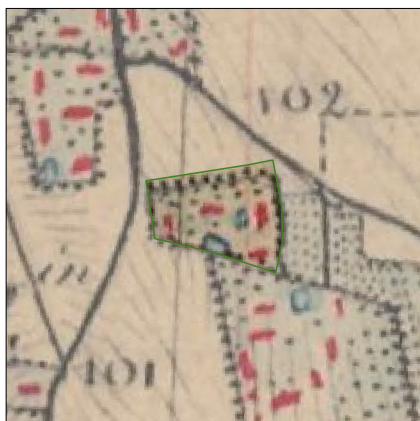
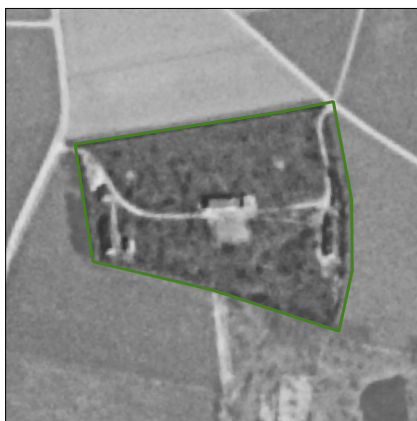
## MVL2 • CLOS D'INTÉRÊT

Clos-masure intéressant mais légèrement dégradé, composé de plusieurs bâtiments traditionnels en bon état. La ceinture arborée est clairsemée par endroit, une restauration serait nécessaire. Le sentiment de clos-masure est présent à l'intérieur du clos et depuis la route.

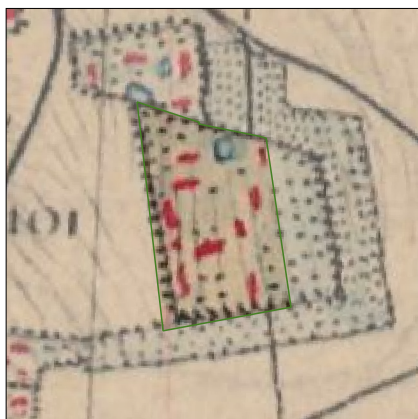
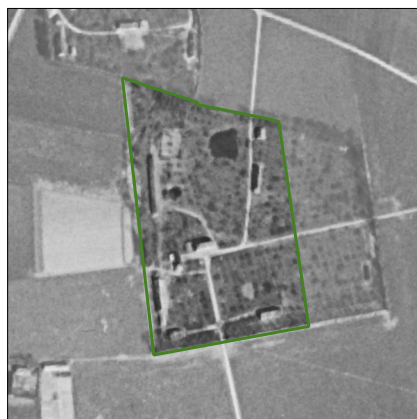
## MVL3 • CLOS D'INTÉRÊT

Clos-masure intéressant légèrement dégradé mais composé de bâtiments traditionnels en divers états et d'une exploitation bien adaptée à l'ambiance du clos. La ceinture arborée est clairsemée et ouverte par endroit. Le sentiment de clos-masure est très présent depuis l'extérieur où il a une belle présence dans le paysage.

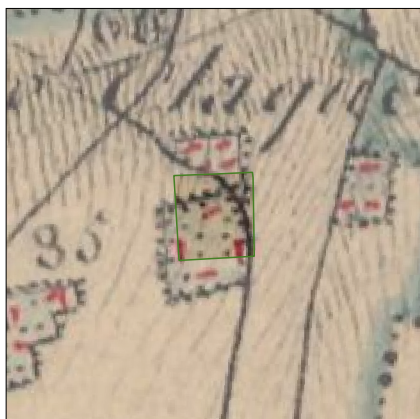
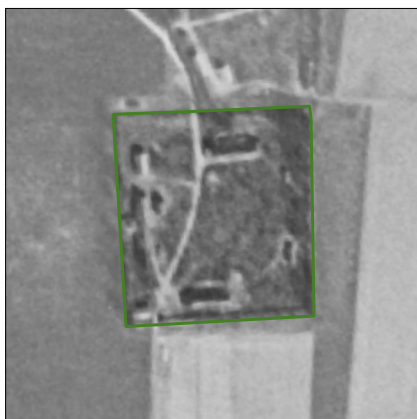
## MVL4 • CLOS D'INTÉRÊT

Clos-masure dégradé composé de plusieurs bâtiments traditionnels en plus ou moins bon état. La ceinture arborée est légèrement dégradée, une petite restauration suffirait. Le sentiment de clos-masure est encore présent.
