# Montivilliers

**16** clos-masures identifiés

## MTV1 • CLOS D'INTÉRÊT

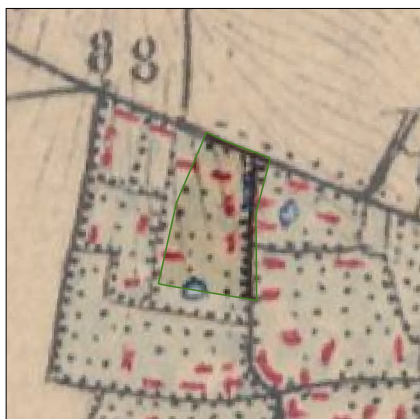
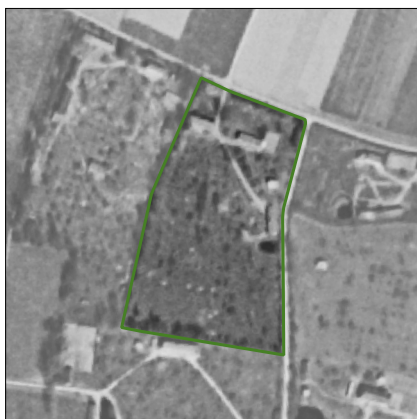
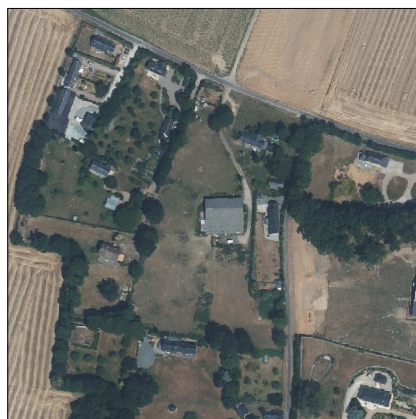
### ÉVOLUTION DU CLOS

Clos-masure intéressant mais dégradé par la perte de continuité des alignements boisés et l'implantation d'un bâtiment agricole contemporain dans la cour centrale, rompant avec l'organisation traditionnelle d'un clos.

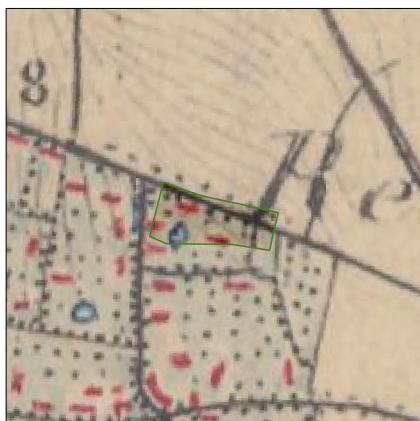
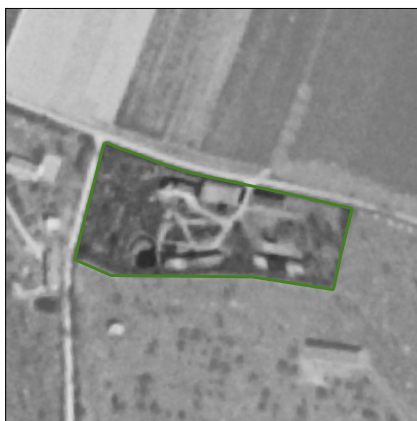
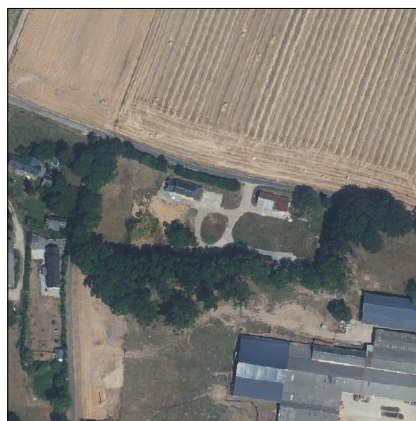
### ÉVOLUTION DU CLOS

Clos-masure composé de quatre bâtiments traditionnels en bon état ou légèrement dégradé. La ceinture arborée est quasi-complète, les talus sont présents, et la partie côté rue mériterait la restauration de ses alignement d'arbres. Le sentiment de clos-masure est bien présent.

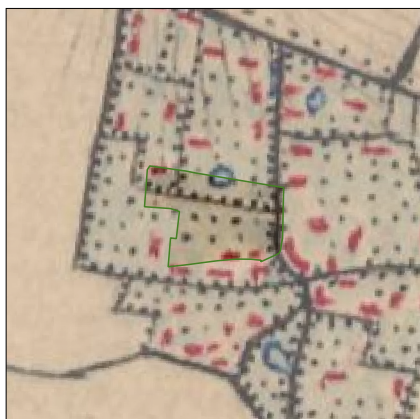
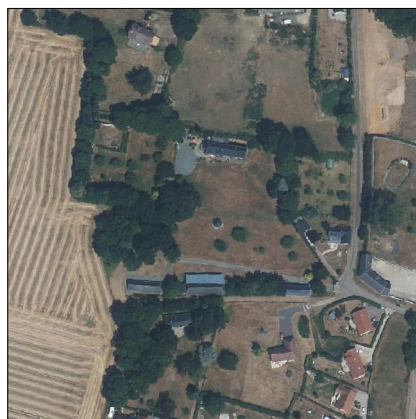
### ÉVOLUTION DU CLOS

Clos-masure intéressant avec une majorité de bâtiments traditionnels préservés. Les restes d'un potager clos et d'un verger se distinguent au nord-ouest de la parcelle. La ceinture arborée est clairesemée mais il est possible de la restaurer.

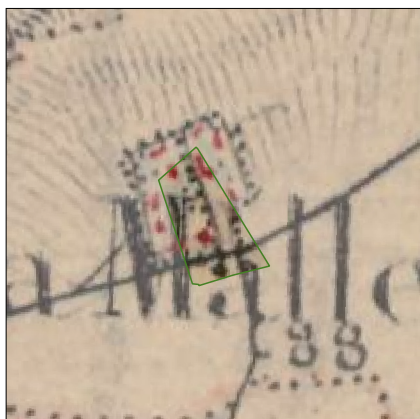
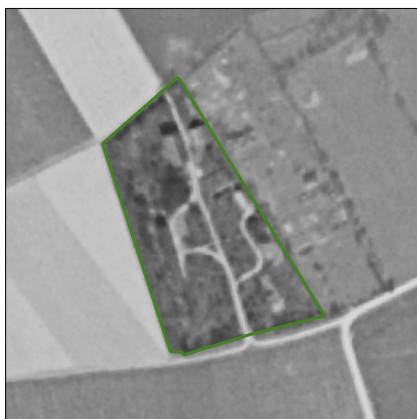
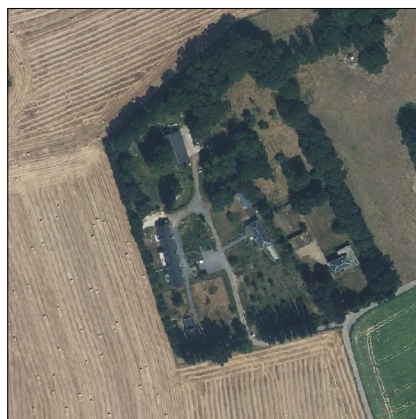
### ÉVOLUTION DU CLOS

Clos-masure intéressant mais légèrement dégradé au niveau de sa ceinture arborée.

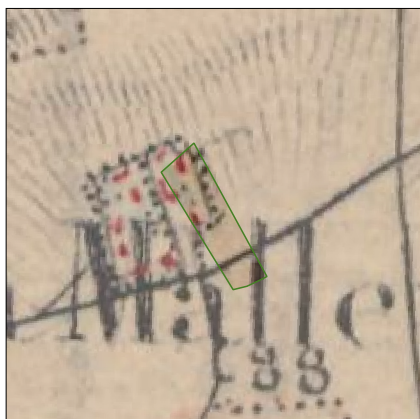
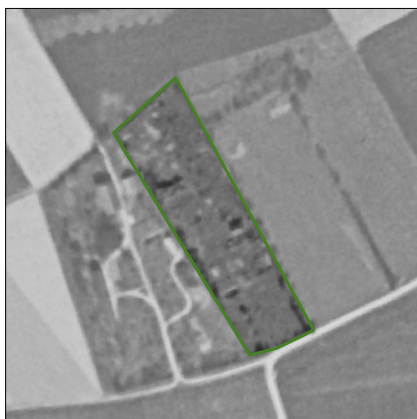
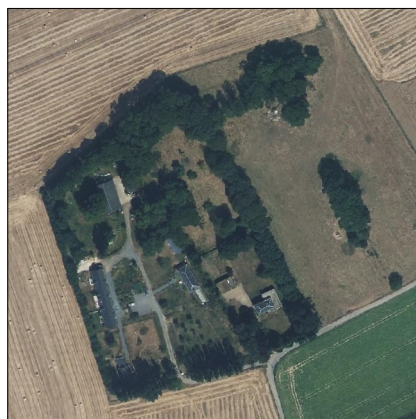
### ÉVOLUTION DU CLOS

Clos-masure intéressant mais dégradé avec la construction tardive de maisons sous la forme d'extension du clos-masure.

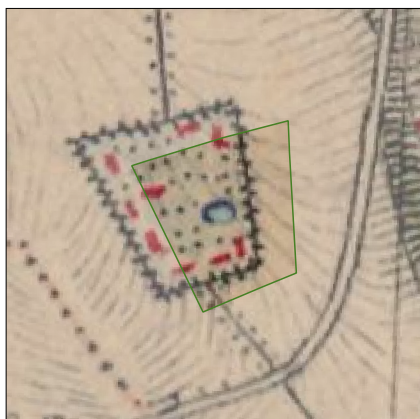
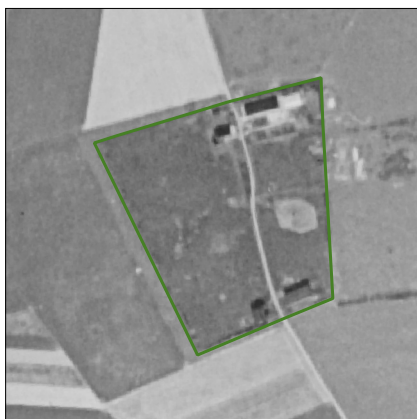
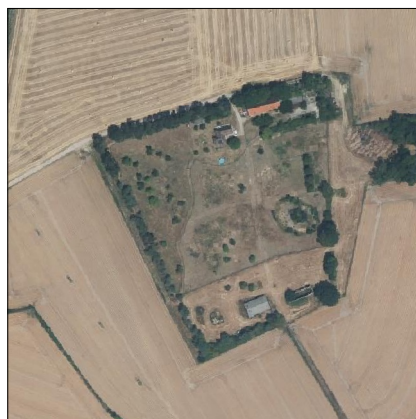
### ÉVOLUTION DU CLOS

Clos-masure quasi-remarquable, belles haies visibles de loin à conserver.

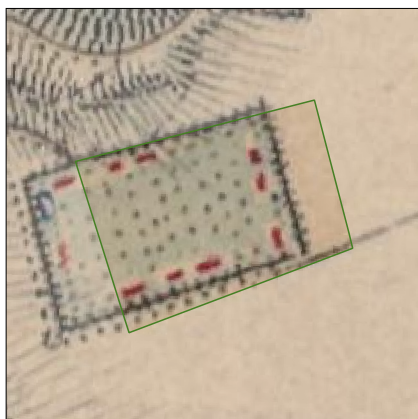
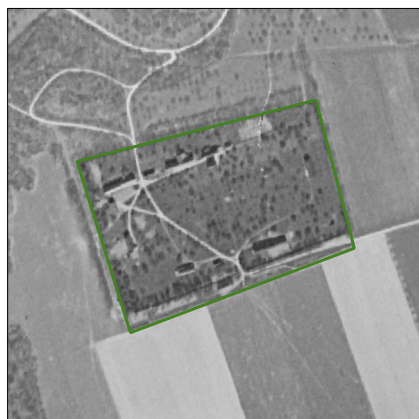
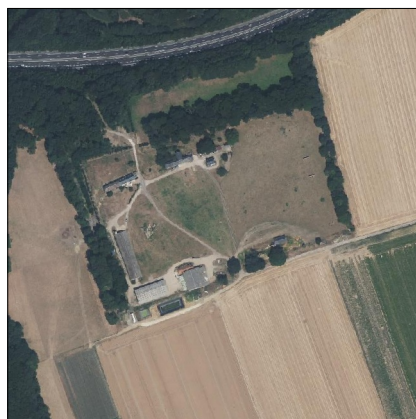
### ÉVOLUTION DU CLOS

Clos-masure intéressant, comportant de nombreux bâtiments traditionnels en plus ou moins bon état. Quatre bâtiments sont dégradés ou en ruines tandis que quatre autres sont en bon état, résultant de rénovations respectueuses. Un coin du clos est utilisé pour l'activité agricole, avec trois bâtiments modernes et des bassins de rétention d'eau. Le sentiment de clos-masure est bien présent, malgré la perte d'un pan de la ceinture arborée.

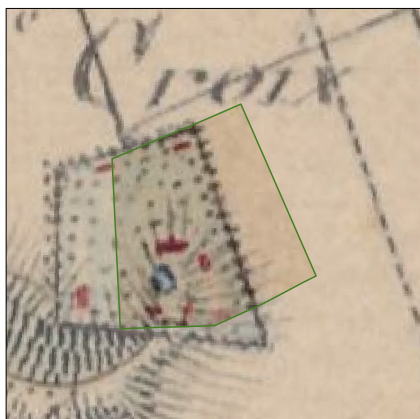
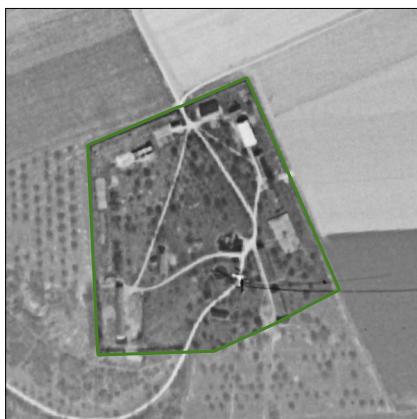
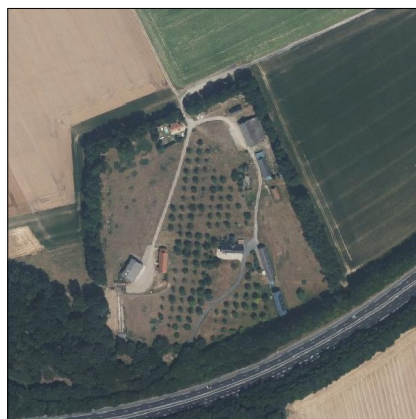
### ÉVOLUTION DU CLOS

Clos-masure remarquable qui comprend tout les éléments composant un clos-masure traditionnel a priori en bon état (bâtiments cauchois, colombier, verger, mare, ceinture arborée...).

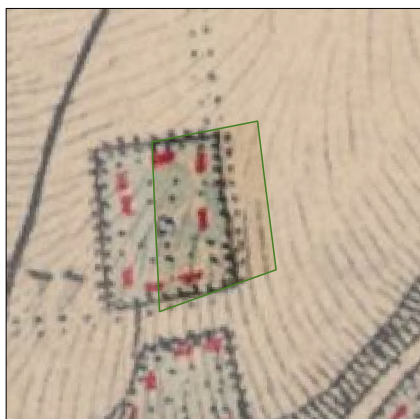
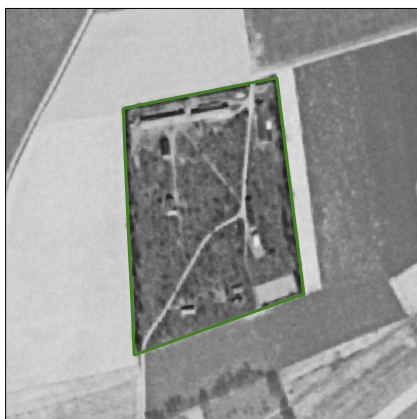
### ÉVOLUTION DU CLOS

Clos-masure intéressant, divisé en huit parcelles dont six à vocation résidentielle avec des bâtiments traditionnels. Une exploitation agricole occupe le coin nord du clos sans le détériorer. L'état des bâtiments est incertain et la ceinture arborée paraît dégradée mais le sentiment de clos-masure reste présent.

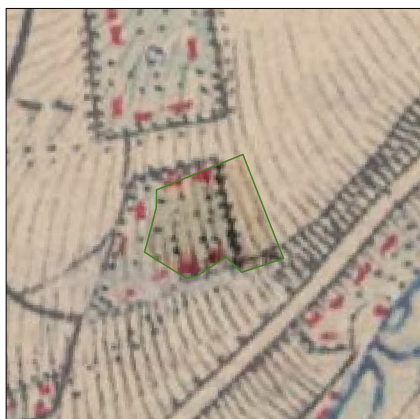
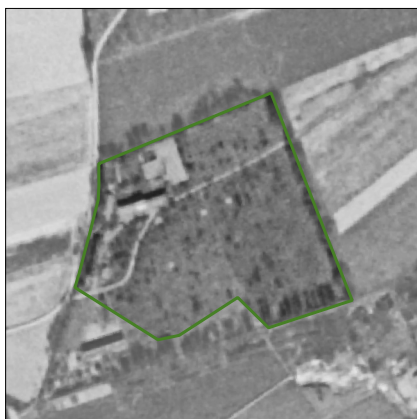
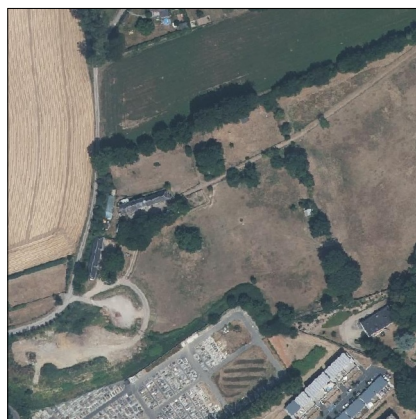
### ÉVOLUTION DU CLOS

Clos-masure dégradé, où subsiste trois bâtiments traditionnels (non présent sur l'état major, mais présent en 1950), et pour lequel une vérification de leur état est possible.

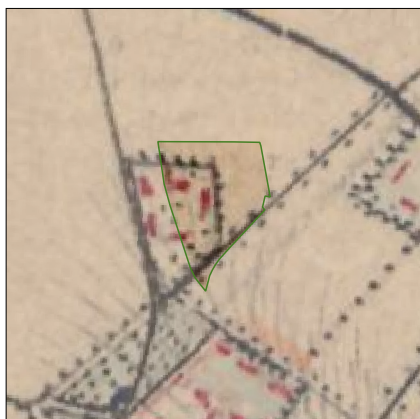
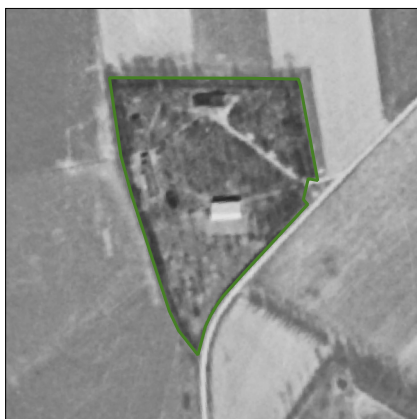
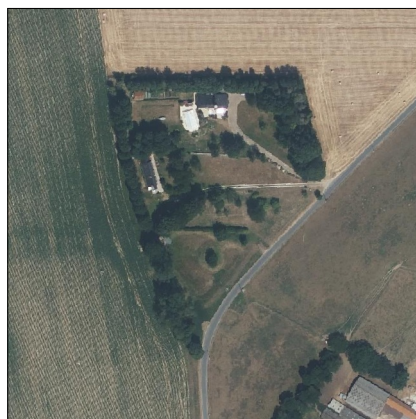
Clos-masure intéressant mais dont l'ouverture du talus en partie sud compromet la perception de l'esprit clos-masure.

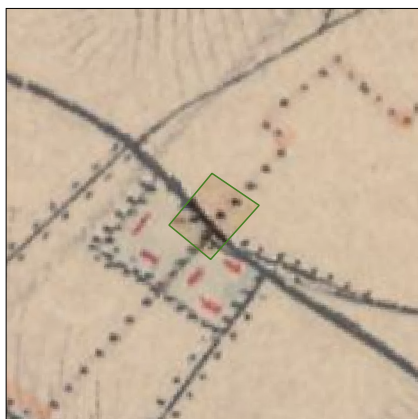
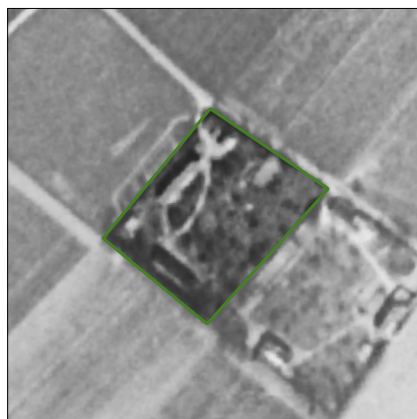
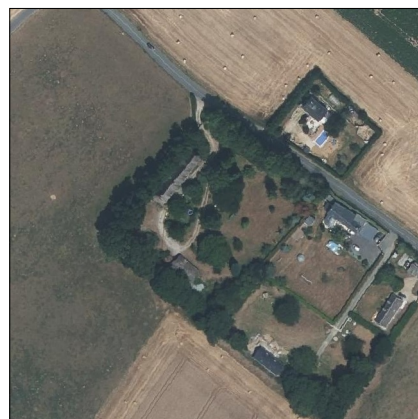
## MTV15 • CLOS D'INTÉRÊT

Clos-masure avec plusieurs bâtiments traditionnels en bon état et rénovés. La ceinture arborée mériterait d'être restaurée.
