# Saint-Jouin-Bruneval

**44** clos-masures identifiés

## SJB1 • CLOS D'INTÉRÊT

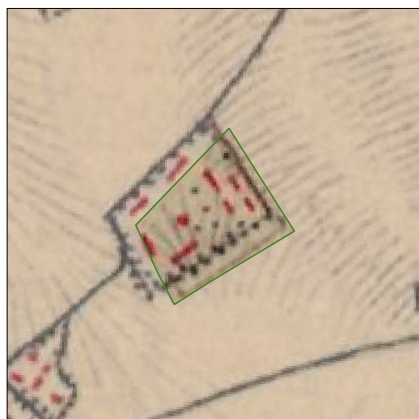
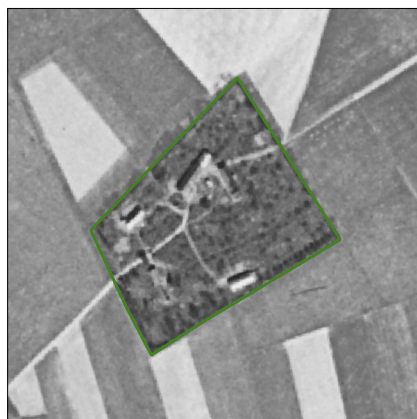
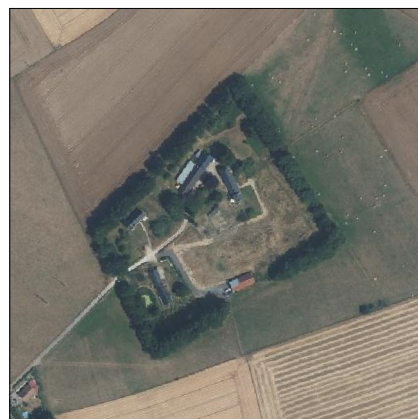
Clos-masure intéressant composé de deux parcelles et de plusieurs bâtiments traditionnels, un verger et une mare. Les bâtiments ont l'air en bon état.

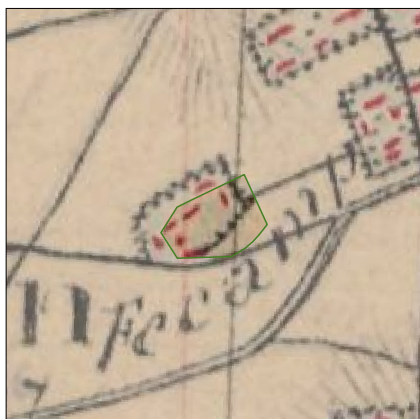
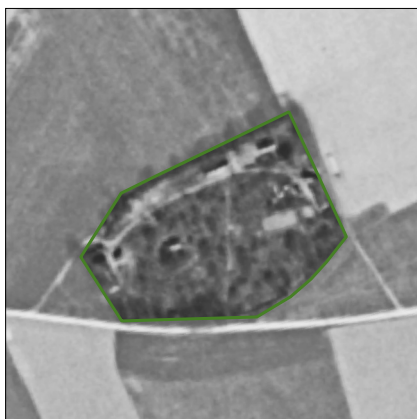
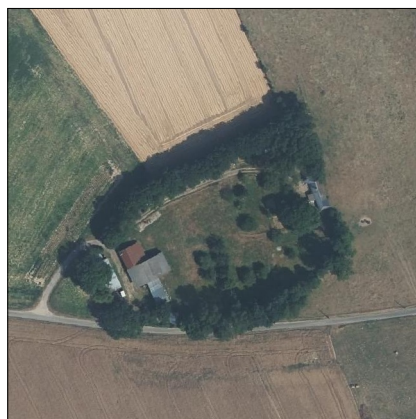
Clos-masure intéressant mais dégradé par plusieurs bâtiments traditionnels rénovés avec des matériaux contemporains atténuant l'esprit clos-masure. Les bâtiments ont du potentiel et auraient besoin d'une restauration lourde.

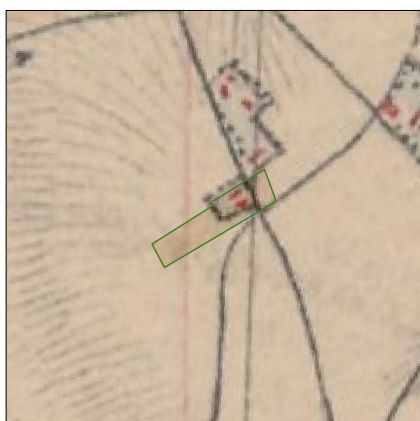
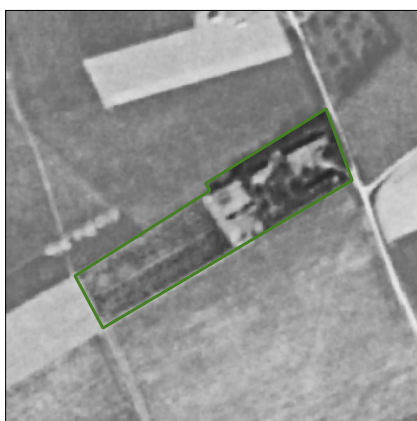
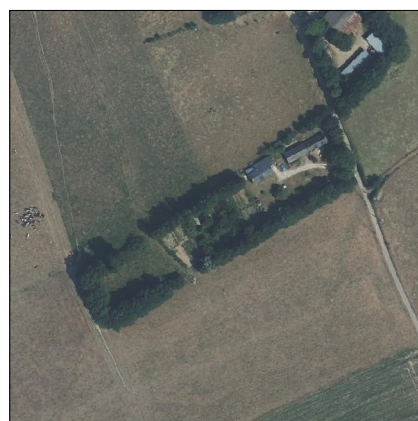
Clos-masure intéressant mais dégradé avec quelques bâtiments traditionnels qui subsistent mais avec des extensions modernes parfois maladroites. Le sentiment de clos-masure est présent mais reste léger au vue de la forme du clos et par la perte de l'espace ouvert présent initialement.

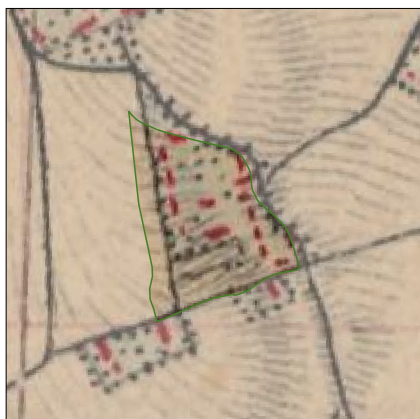
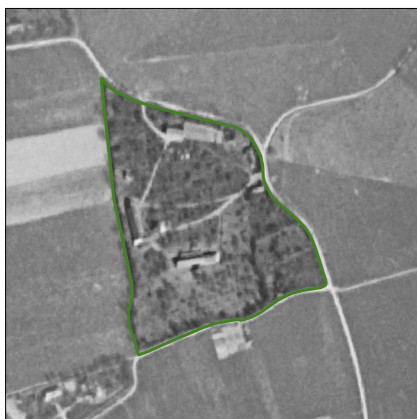
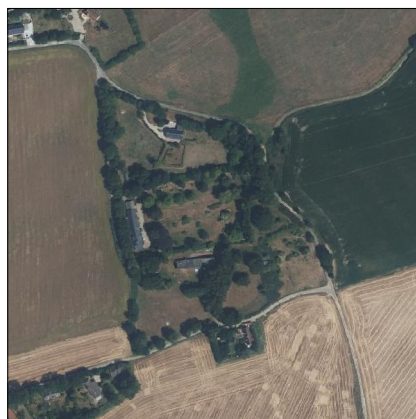
Clos-masure légèrement dégradé dont la ceinture arborée est clairsemée mais le talus paraît en bon état. Les bâtiments traditionnels semblent être conservés et le sentiment de clos-masure est toujours présent.

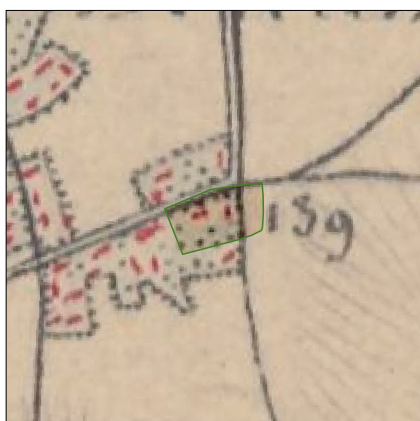
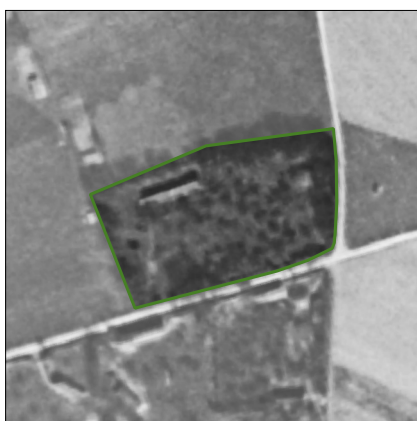
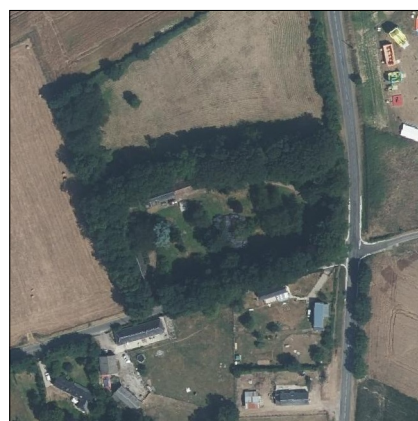
Clos-masure intéressant mais légèrement dégradé ayant conservé ses bâtiments traditionnels mais dont l'esprit clos-masure est peu présent.

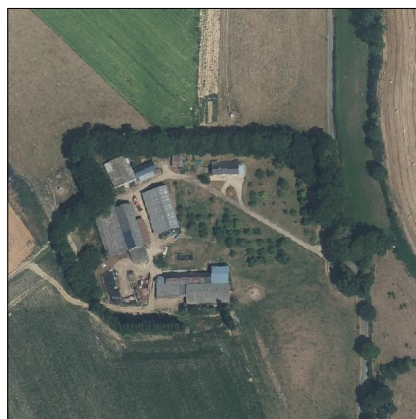
2025

Clos-masure intéressant par ses cinq bâtiments traditionnels encore présents : deux ont subi des transformations maladroites liées à l'activité agricole, mais la ceinture arborée est globalement bien conservée même si l'alignement au sud est incomplet.

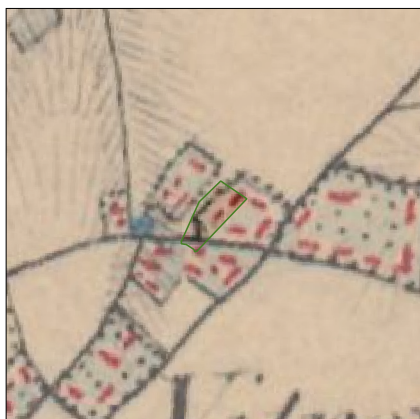
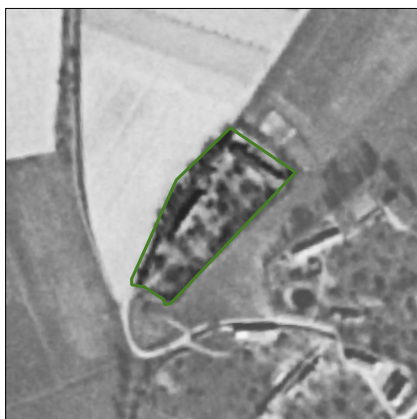
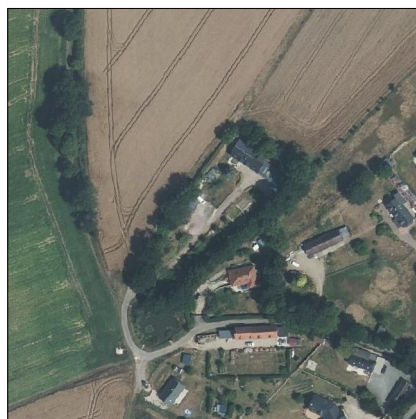
## SJB41 • CLOS D'INTÉRÊT

Clos-masure intéressant mais légèrement dégradé par plusieurs extensions modernes et la ceinture arborée ayant perdu la moitié d'un pan au nord. L'entrée du clos est constitué d'un beau portail en briques anciennes renforçant l'esprit du clos-masure.
