# Saint-Vincent-Cramesnil

## 6 clos-masures identifiés

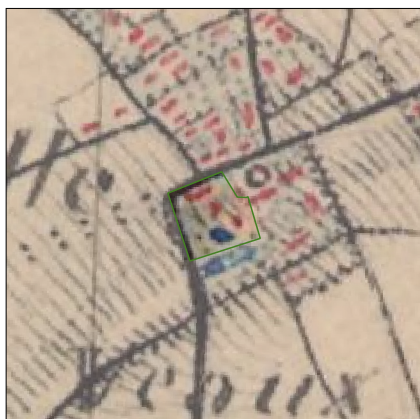
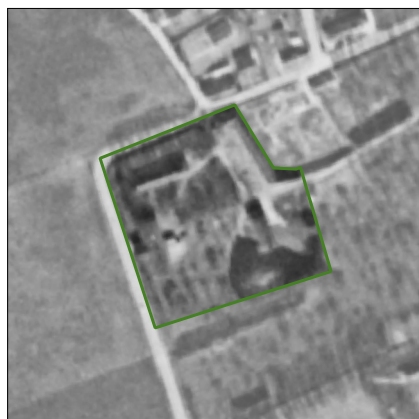
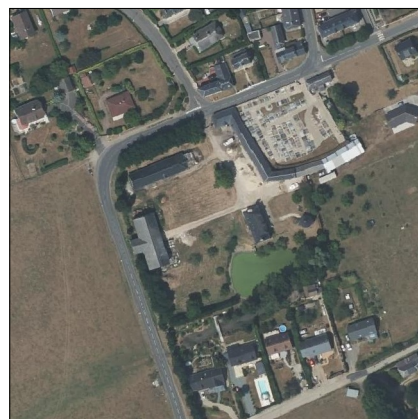
### ÉVOLUTION DU CLOS

Clos-masure intéressant et quasi-remarquable sous réserve d'améliorer la qualité de sa ceinture arborée et de restaurer les bâtiments annexes. L'esprit du clos-masure subsiste, et l'intégration du cimetière de la commune dans son enceinte est intéressante. Par ailleurs, sa forme a été dénaturée par la division parcellaire et l'installation de pavillons récents dans son enceinte.

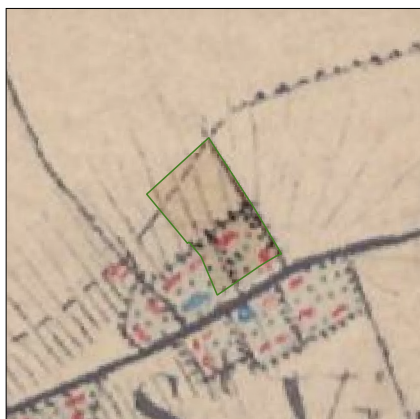
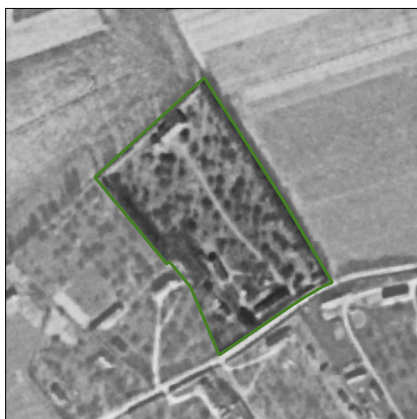
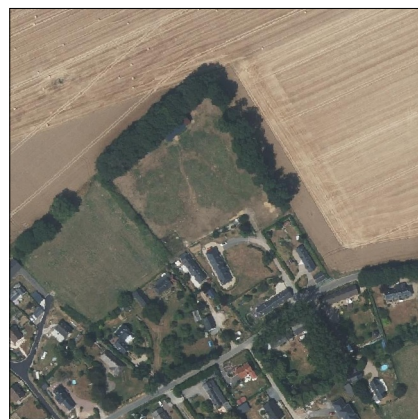
### ÉVOLUTION DU CLOS

Clos-masure intéressant mais dégradé par la résidentialisation et la division parcellaire du clos impliquant l'implantation de haies d'espèces horticoles au cœur de sa cour intérieure et la disparition de sa ceinture arborée.

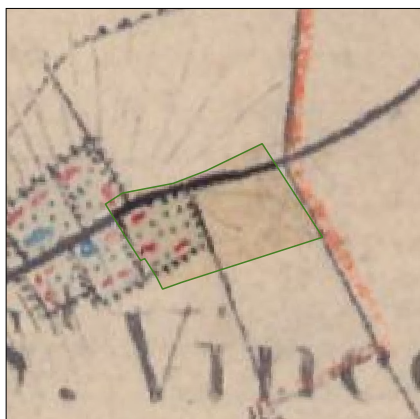
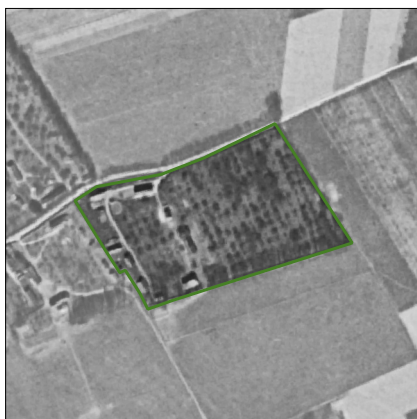
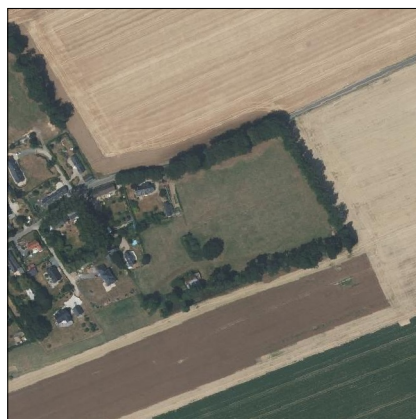
### ÉVOLUTION DU CLOS

Clos-masure intéressant mais légèrement dégradé sur son pan ouest par la disparition de sa ceinture arborée et la division parcellaire impliquant l'isolation de certaines parties du clos-masure et de bâtiments par des haies et clôtures. La partie est reste cependant ouverte préservant l'esprit du clos-masure.

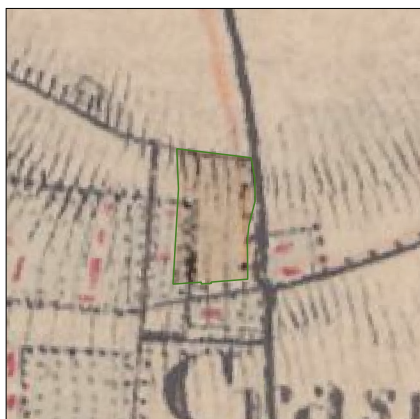
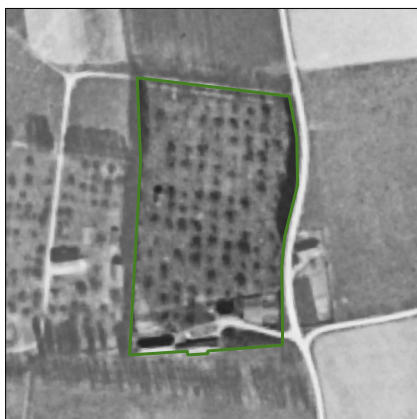
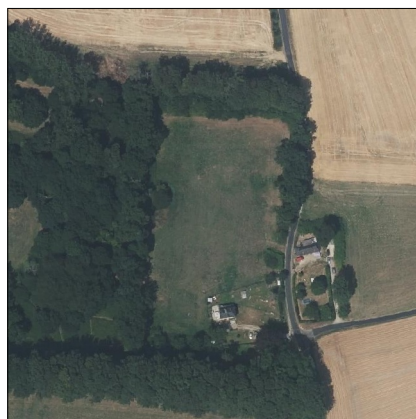
### ÉVOLUTION DU CLOS

Clos-masure intéressant par la préservation de sa ceinture arborée et de sa maison de maître mais ne possédant pas d'autres bâtiments.

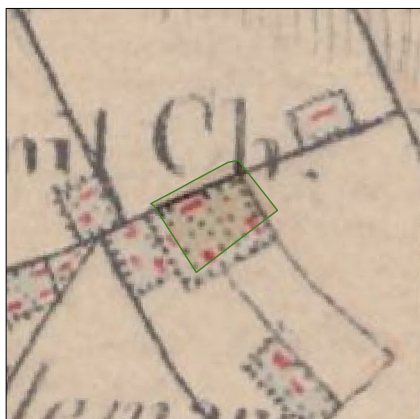
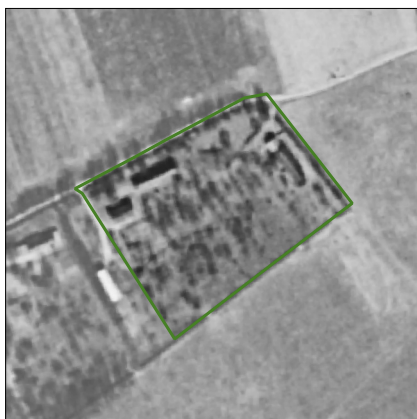
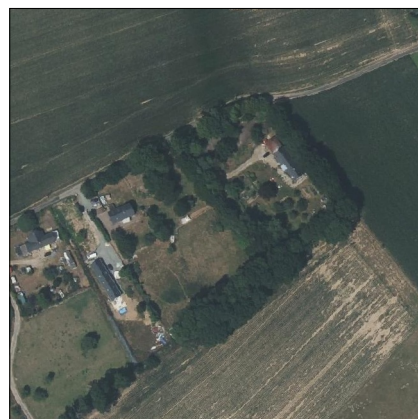
### ÉVOLUTION DU CLOS

Clos-masure intéressant par la préservation d'anciennes bâtisses traditionnelles mais dégradé au niveau de sa ceinture arborée et par le cloisonnement de parcelles individuelles par des clôtures et des haies composées d'essences horticoles. Cependant, le clos-masure a su préserver une bonne partie de sa cour intérieure ouverte.
